Rapport de mission de repérage des matériaux et produits contenant de l'amiante avant travaux ultérieurs.

Rapport : 2015-03-118 EL TORCY DAT ISO OPH77
Date d'intervention : 24 mars 2015

Adresse : 19-21 et 28-30 Rue Beauregard –
1 à 7 Promenade du Gallion
77200 TORCY

Périmètre du repérage : AMIANTE Avant Travaux d'isolation sur
façades et toitures terrasse

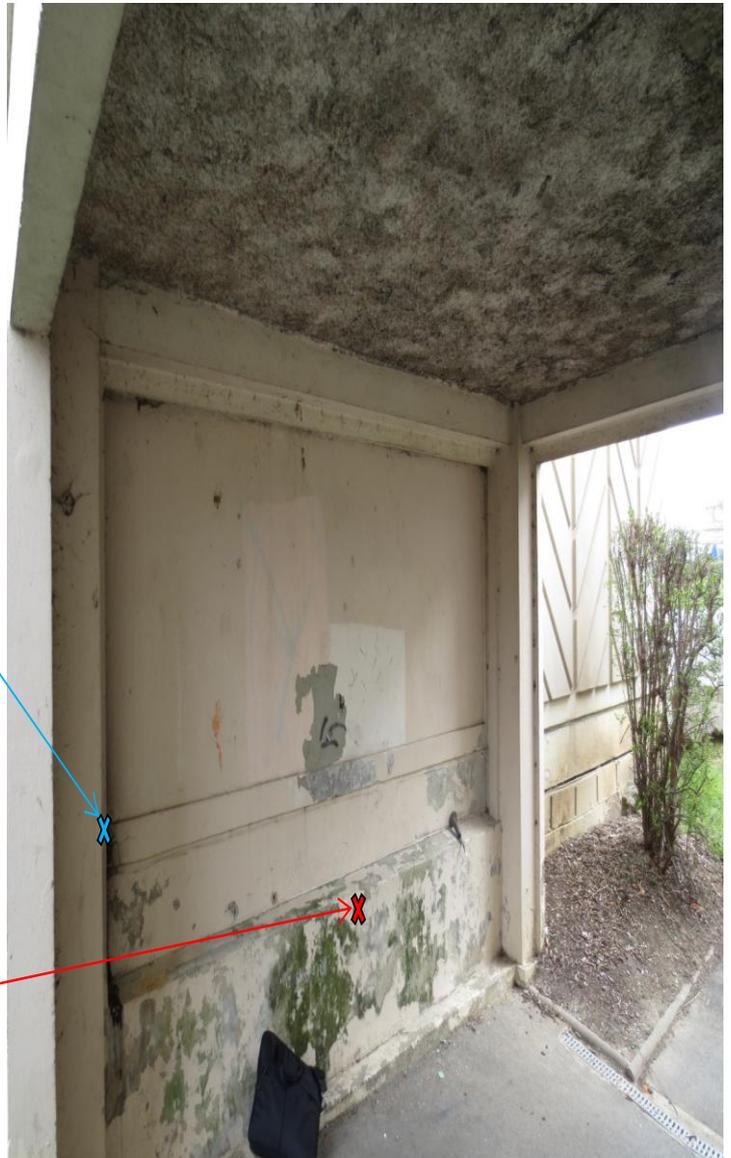
Bâtiment 30 façade coté porche

ECH-N°14/30--Façade/Murs
Joint de dilatation + mousse, (photo n° 2673)

ECH-N°15/30--Façade/Murs
Béton + peinture, (photo n° 2674)

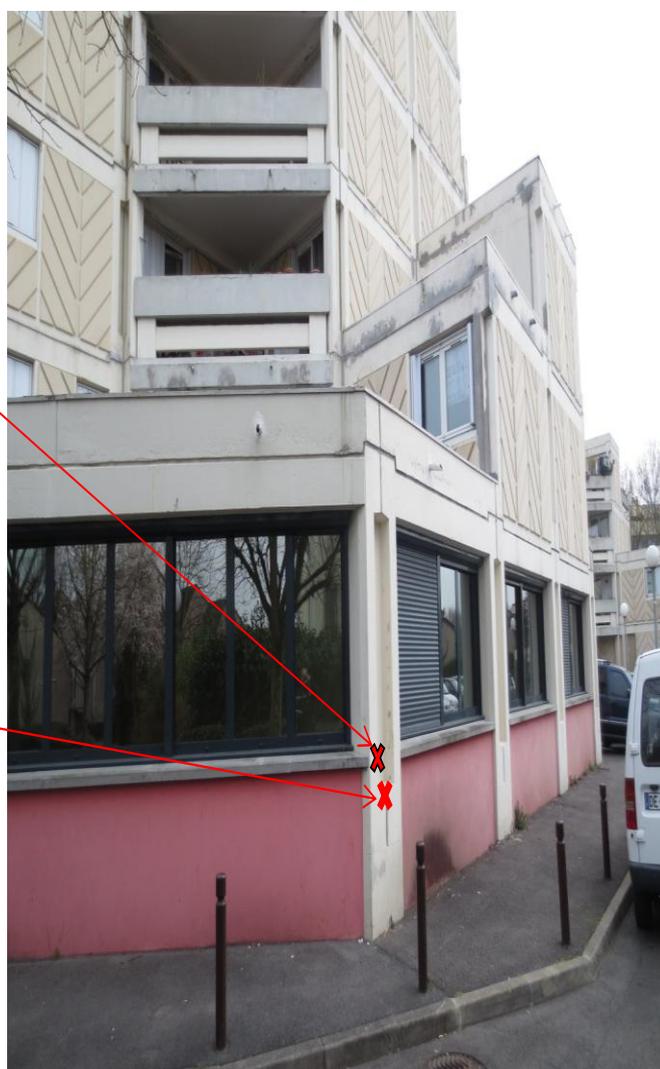
Bâtiment 3 façade rue

ECH-N°25/3--Façade/Murs
Béton + peinture, (photo n° 2702)

ECH-N°24/3--Façade/Murs
Joint de dilatation + mousse, (photo n° 2701)

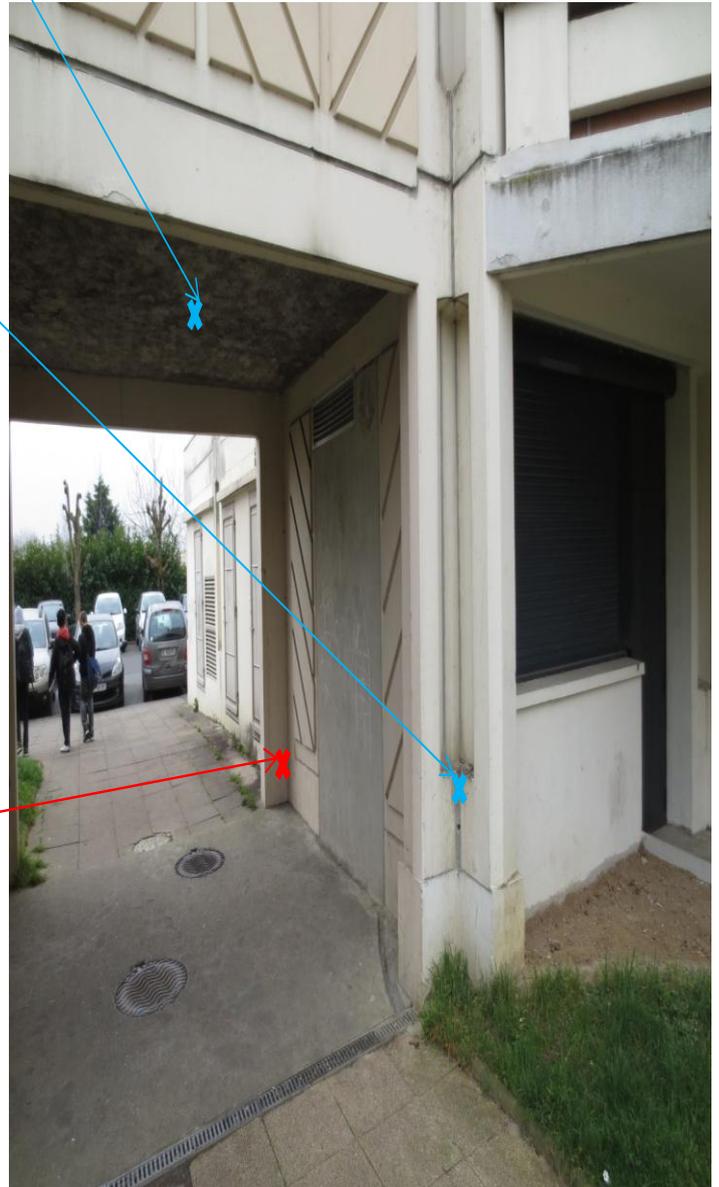
Bâtiment 3 façade porche

ECH-N°65/3-Porche/Flocage/Plafond
Flocage (photo n° 2788)

ECH-N°27/3-Façade/Murs
Joint de dilatation + mousse, (photo n° 2706)

ECH-N°26/3-Façade/Murs
Béton + peinture, (photo n° 2705)

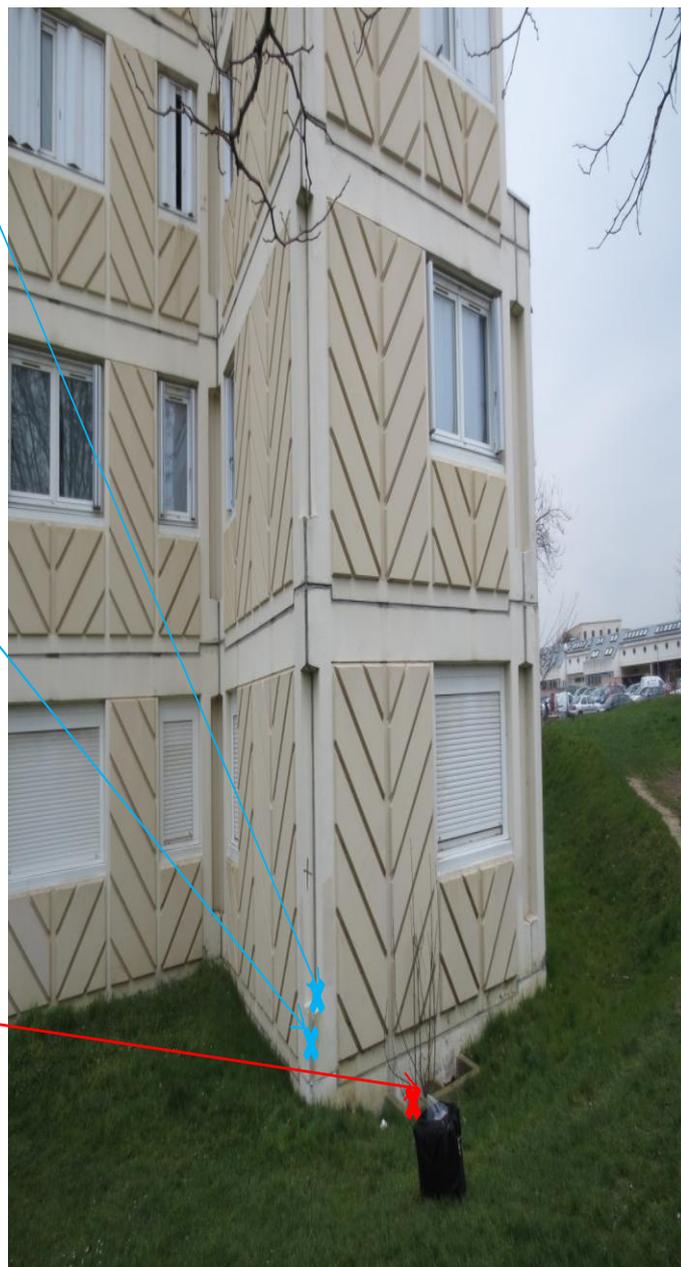
Bâtiment 5 façade jardin

ECH-N°31/5--Façade/Murs
Joint de dilatation + mousse, (photo n° 2714)

ECH-N°32/5--Façade/Murs
Béton + peinture, (photo n° 2715)

ECH-N°30/5--Façade/Conduit accès vide sanitaire
Ventilation (Fibres-ciment), (photo n° 2713)

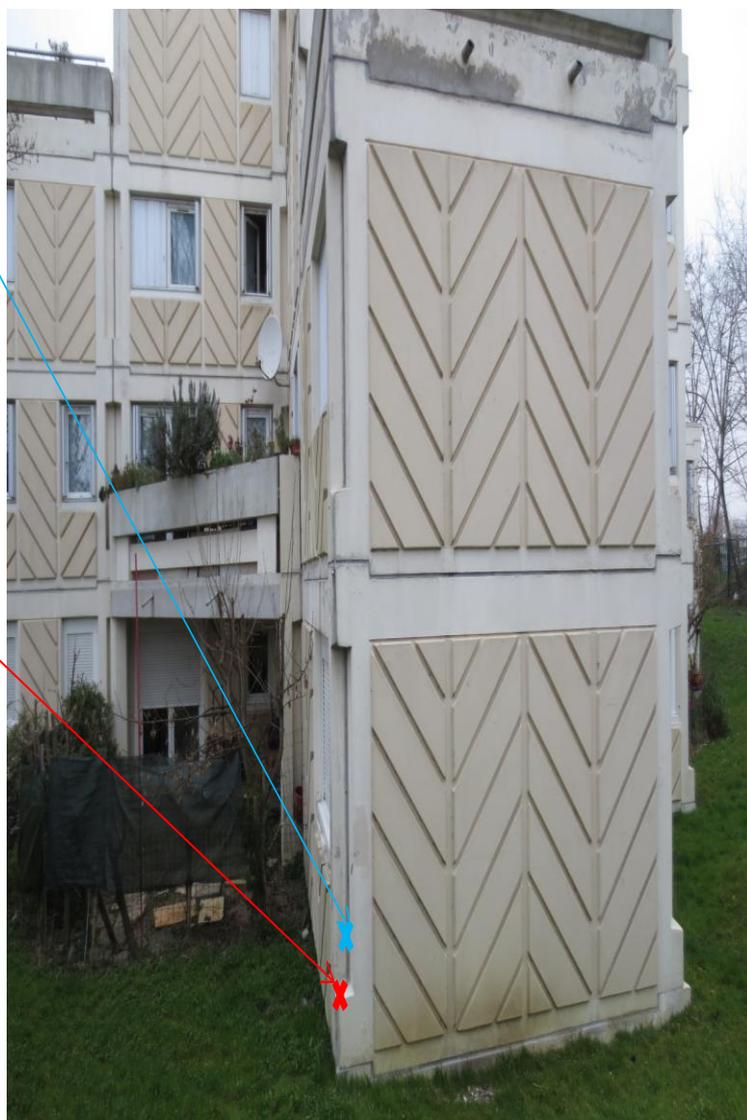
Bâtiment 7 façade jardin

ECH-N°34/7--Façade/Murs
Joint de dilatation + mousse, (photo n° 2719)

ECH-N°33/7--Façade/Murs
Béton + peinture, (photo n° 2718)

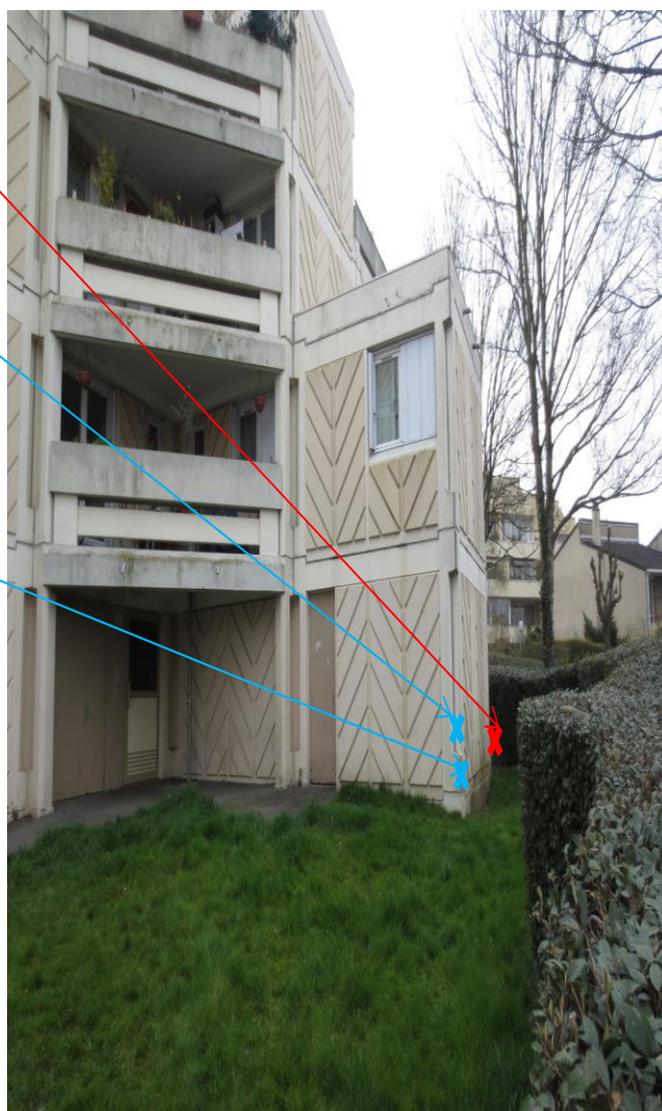
Bâtiment 7 façade entrée

7--Façade/2 Conduits accès vide sanitaire
Ventilation (Fibres-ciment), (photo n° 2722)

ECH-N°35/7--Façade/Murs
Joint de dilatation + mousse, (photo n° 2723)

ECH-N°36/7--Façade/Murs
Béton + peinture, (photo n° 2724)

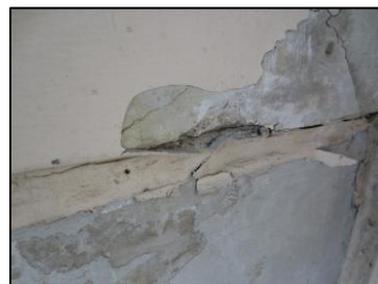
Photo N° 2674 ECH-N°15 30--
Façade Murs Béton + peinture

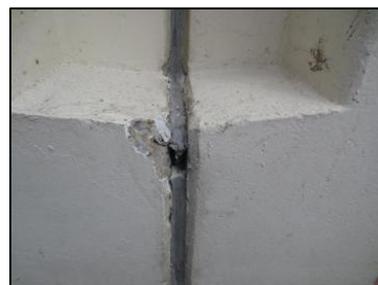
Photo N° 2701 ECH-N°24 3--
Façade Murs Joint de dilatation +
mousse

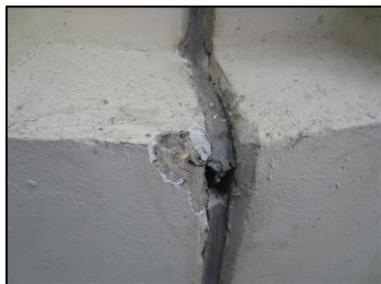
Photo N° 2702 ECH-N°25 3--
Façade Murs Béton + peinture

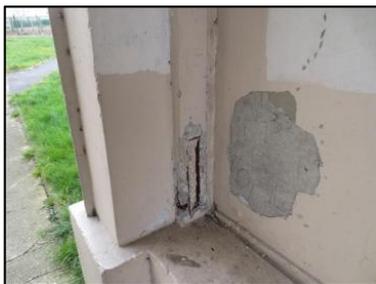
Photo N° 2705 ECH-N°26 3--
Façade Murs Béton + peinture

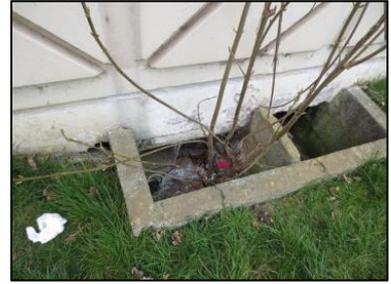
5--Façade		
Type de composant	Fibres ciment	Photo 2713
Matériau observé	2 Conduits accès vide sanitaire : Ventilation (Fibres-ciment)

Prise d'échantillon	OUI	
Numéro de prélèvement	ECH-N°30	
Numéro de Procès verbal	E04365315	
Conclusion	PRESENCE (Résultat d'analyse de matériau ou produit)

Photo N° 2713 ECH-N°30
AMIANTE CIMENT 5--Façade
Conduit accès vide sanitaire
Ventilation (Fibres-ciment)

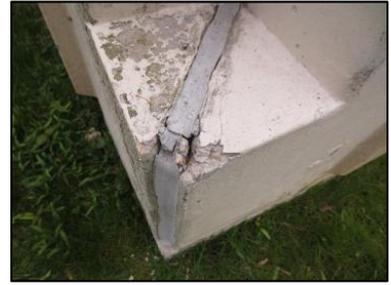
Photo N° 2718 ECH-N°33 7--
Façade Murs Béton + peinture
