## Rapport de mission de repérage des matériaux et produits contenant de l'amiante avant réalisation de travaux

### 1 PROMENADE DU GALLION

77200 TORCY

Rapport N° : PCI-1-GALLI-TORCY

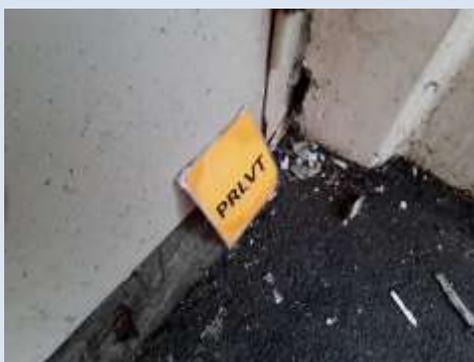
PRELEVEMENT : PCI-1-GALLI-TORCYP001			
NOM DU CLIENT	NUMERO DU DOSSIER		PIECE OU LOCAL
OPH77	PCI-1-GALLI-TORCY 23/10/2017		Extérieurs
ELEMENT	DESCRIPTIF DU LABORATOIRE	DATE DE PRELEVEMENT	NOM DE L'OPERATEUR
Joint d'étanchéité	Matériau souple blanc	23/10/2017	JULIEN Mickaël
LOCALISATION		RESULTAT	
Portes locaux communs		Fr2:Amiante non détecté

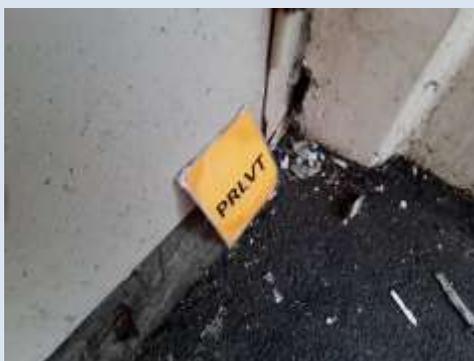
PRELEVEMENT : PCI-1-GALLI-TORCYP001			
NOM DU CLIENT	NUMERO DU DOSSIER		PIECE OU LOCAL
OPH77	PCI-1-GALLI-TORCY 23/10/2017		Extérieurs
ELEMENT	DESCRIPTIF DU LABORATOIRE	DATE DE PRELEVEMENT	NOM DE L'OPERATEUR
Joint d'étanchéité	Matériau compact gris + peintures multiples non séparable	23/10/2017	JULIEN Mickaël
LOCALISATION		RESULTAT	
Portes locaux communs		Fr1:Amiante détecté (Chrysotile)

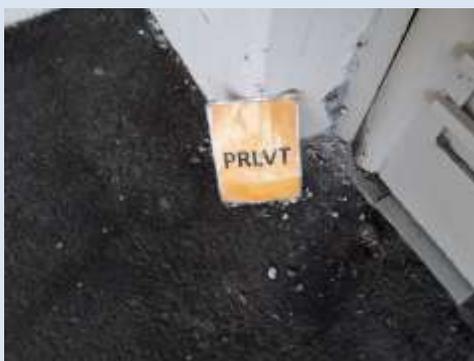
PRELEVEMENT : PCI-1-GALLI-TORCYP002			
NOM DU CLIENT	NUMERO DU DOSSIER		PIECE OU LOCAL
OPH77	PCI-1-GALLI-TORCY 23/10/2017		Extérieurs
ELEMENT	DESCRIPTIF DU LABORATOIRE	DATE DE PRELEVEMENT	NOM DE L'OPERATEUR
Joint d'étanchéité	Matériau souple blanc non séparable + matériau compact gris hétérogène + peinture non séparable	23/10/2017	JULIEN Mickaël
LOCALISATION		RESULTAT	
Portes d'entrées		Amiante non détecté

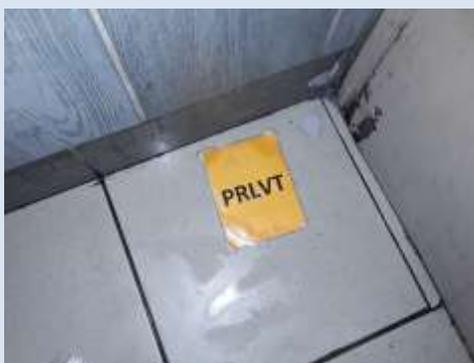
PRELEVEMENT : PCI-1-GALLI-TORCYP003			
NOM DU CLIENT	NUMERO DU DOSSIER		PIECE OU LOCAL
OPH77	PCI-1-GALLI-TORCY 23/10/2017		Hall
ELEMENT	DESCRIPTIF DU LABORATOIRE	DATE DE PRELEVEMENT	NOM DE L'OPERATEUR
Carrelage	Colle beige + matériau gris non séparable + carrelage	23/10/2017	JULIEN Mickaël
LOCALISATION		RESULTAT	
Sol		Amiante non détecté

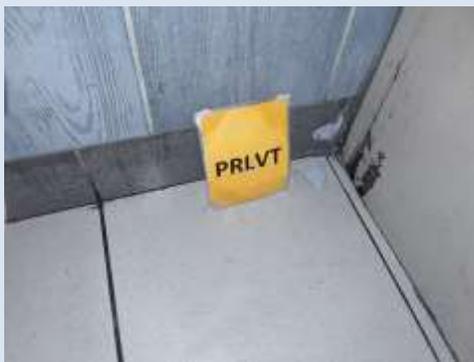
PRELEVEMENT : PCI-1-GALLI-TORCYP004			
NOM DU CLIENT	NUMERO DU DOSSIER		PIECE OU LOCAL
OPH77	PCI-1-GALLI-TORCY 23/10/2017		Hall
ELEMENT	DESCRIPTIF DU LABORATOIRE	DATE DE PRELEVEMENT	NOM DE L'OPERATEUR
Plinthes	Carrelage + carrelage	23/10/2017	JULIEN Mickaël
LOCALISATION		RESULTAT	
Mur G		Fr2:Amiante non détecté

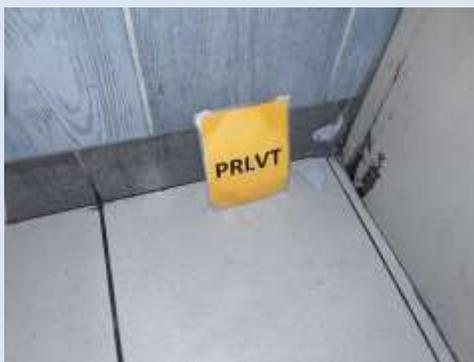
PRELEVEMENT : PCI-1-GALLI-TORCYP004			
NOM DU CLIENT	NUMERO DU DOSSIER		PIECE OU LOCAL
OPH77	PCI-1-GALLI-TORCY 23/10/2017		Hall
ELEMENT	DESCRIPTIF DU LABORATOIRE	DATE DE PRELEVEMENT	NOM DE L'OPERATEUR
Plinthes	Colle beige + matériau gris en vrac + joint cassant gris + colle grise non séparable	23/10/2017	JULIEN Mickaël
LOCALISATION		RESULTAT	
Mur G		Fr1:Amiante détecté (Chrysotile)	
EMPLACEMENT

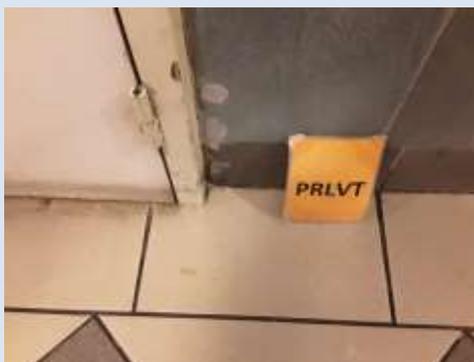
PRELEVEMENT : PCI-1-GALLI-TORCYP005			
NOM DU CLIENT	NUMERO DU DOSSIER		PIECE OU LOCAL
OPH77	PCI-1-GALLI-TORCY 23/10/2017		Hall
ELEMENT	DESCRIPTIF DU LABORATOIRE	DATE DE PRELEVEMENT	NOM DE L'OPERATEUR
Faïence 1	Colle beige + matériau gris en faible quantité non séparable + carrelage	23/10/2017	JULIEN Mickaël

LOCALISATION	RESULTAT
Mur H	Amiante non détecté

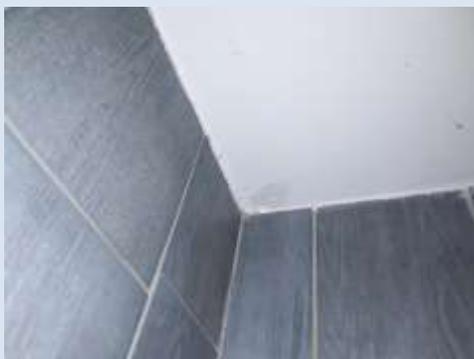
PRELEVEMENT : PCI-1-GALLI-TORCYP006			
NOM DU CLIENT	NUMERO DU DOSSIER		PIECE OU LOCAL
OPH77	PCI-1-GALLI-TORCY 23/10/2017		Hall
ELEMENT	DESCRIPTIF DU LABORATOIRE	DATE DE PRELEVEMENT	NOM DE L'OPERATEUR
Enduit / Peinture plaque de plâtre	Enduit plâtreux blanc + carton non séparable + peinture non séparable	23/10/2017	JULIEN Mickaël

LOCALISATION	RESULTAT
Plafond	Amiante non détecté
