## Rapport de mission de repérage des matériaux et produits contenant de l'amiante avant réalisation de travaux

19 RUE DU BEAUREGARD

77200 TORCY

RAPPORT N° :	PCI-19-BEAUR-TORCY	Laboratoire d'Analyses :	ITGA
Repérage réalisé le :	23/10/2017	Adresse laboratoire :	3 RUE ARMAND HERPIN LACROIX - CS 46537 35065 RENNES CEDEX
Accompagnateur :		Numéro d'accréditation :	1-5967
Par :		Organisme d'assurance professionnelle :	ALLIANZ
N° certificat :	CPDI 4129	Adresse assurance :	Direction Opérations Entreprises 5C Esplanade Charles de Gaulle 33081 BORDEAUX CEDEX
Date d'obtention :	01/01/2017	N° de contrat d'assurance :	55897385
Organisme certificateur	I.CERT Parc Edonia - Bâtiment G - Rue de la Terre Victoria - 35760 SAINT-GREGOIRE	Date de validité :	31/12/2017

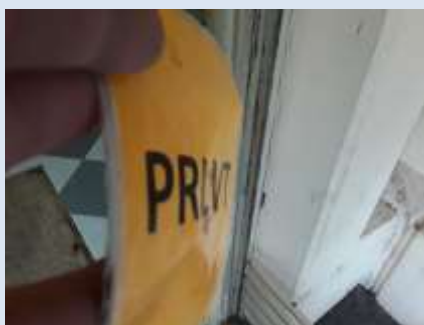
PRELEVEMENT : PCI-19-BEAUR-TORCYP002			
NOM DU CLIENT	NUMERO DU DOSSIER		PIECE OU LOCAL
OPH77	PCI-19-BEAUR-TORCY 23/10/2017		Extérieurs
ELEMENT	DESCRIPTIF DU LABORATOIRE	DATE DE PRELEVEMENT	NOM DE L'OPERATEUR
Joint d'étanchéité	Matériau gris en faible quantité non séparable + matériau souple beige + peinture non séparable	23/10/2017	JULIEN Mickaël
LOCALISATION		RESULTAT	
Portes d'entrées		Amiante non détecté

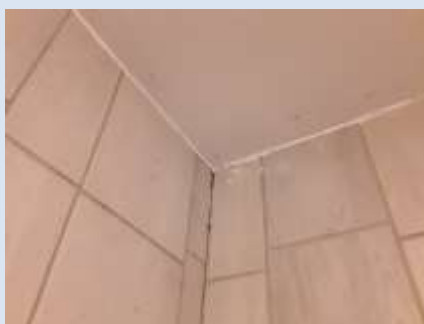
PRELEVEMENT : PCI-19-BEAUR-TORCYP003			
NOM DU CLIENT	NUMERO DU DOSSIER		PIECE OU LOCAL
OPH77	PCI-19-BEAUR-TORCY 23/10/2017		Hall
ELEMENT	DESCRIPTIF DU LABORATOIRE	DATE DE PRELEVEMENT	NOM DE L'OPERATEUR
Enduit / Peinture plaque de plâtre	Enduit plâtreux blanc en vrac + carton non séparable + peinture non séparable	23/10/2017	JULIEN Mickaël
LOCALISATION		RESULTAT	
Plafond		Amiante non détecté

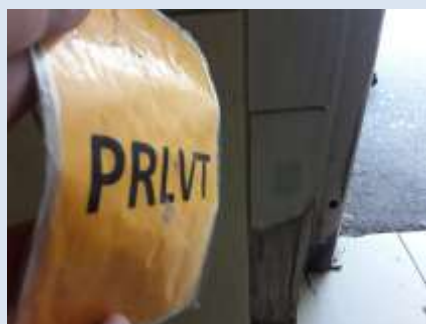
PIECE	ETAGE	ELEMENTS	DESCRIPTIF LABORATOIRE	Echantillon	REPERAGE	ETAT	RESULTAT
Hall		Faïence 1	Joint cassant gris	PCI-19- BEAUR- TORCYP004	Mur H	DEGRADATION PARTIELLE	Fr2:Amiante détecté (Chrysotile)

PRELEVEMENT : PCI-19-BEAUR-TORCYP004			
NOM DU CLIENT	NUMERO DU DOSSIER		PIECE OU LOCAL
OPH77	PCI-19-BEAUR-TORCY 23/10/2017		Hall
ELEMENT	DESCRIPTIF DU LABORATOIRE	DATE DE PRELEVEMENT	NOM DE L'OPERATEUR
Faïence 1	Carrelage gris + carrelage marron non séparable	23/10/2017	JULIEN Mickaël
LOCALISATION		RESULTAT	
Mur H		Fr1:Amiante non détecté

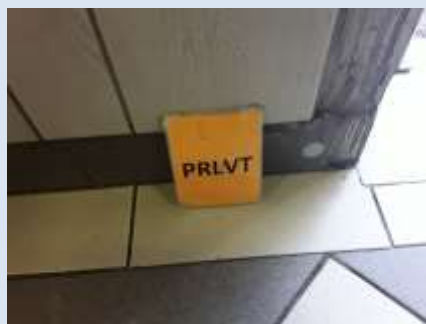
PRELEVEMENT : PCI-19-BEAUR-TORCYP005			
NOM DU CLIENT	NUMERO DU DOSSIER		PIECE OU LOCAL
OPH77	PCI-19-BEAUR-TORCY 23/10/2017		Hall
ELEMENT	DESCRIPTIF DU LABORATOIRE	DATE DE PRELEVEMENT	NOM DE L'OPERATEUR
Plinthes	Colle grise + carrelage	23/10/2017	JULIEN Mickaël
LOCALISATION		RESULTAT	
Mur H		Amiante non détecté

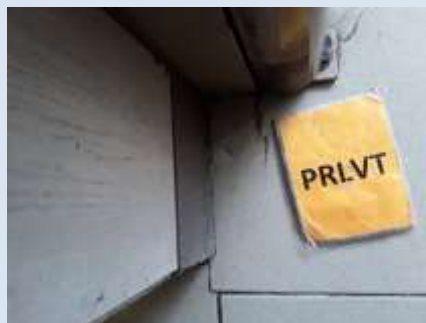
PRELEVEMENT : PCI-19-BEAUR-TORCYP006			
NOM DU CLIENT	NUMERO DU DOSSIER		PIECE OU LOCAL
OPH77	PCI-19-BEAUR-TORCY 23/10/2017		Hall
ELEMENT	DESCRIPTIF DU LABORATOIRE	DATE DE PRELEVEMENT	NOM DE L'OPERATEUR
Carrelage	Colle grise + peinture non séparable + matériau compact gris hétérogène + carrelage	23/10/2017	JULIEN Mickaël
LOCALISATION		RESULTAT	
Sol		Amiante non détecté
