Rapport de mission de repérage des matériaux et produits contenant de l'amiante avant réalisation de travaux

21 RUE DU BEAUREGARD

77200 TORCY

RAPPORT N° :	PCI-21-BEAUR-TORCY	Laboratoire d'Analyses :	ITGA
Repérage réalisé le :	23/10/2017	Adresse laboratoire :	3 RUE ARMAND HERPIN LACROIX - CS 46537 35065 RENNES CEDEX
Accompagnateur :		Numéro d'accréditation :	1-5967
Par :		Organisme d'assurance professionnelle :	ALLIANZ
N° certificat :	CPDI 4129	Adresse assurance :	Direction Opérations Entreprises 5C Esplanade Charles de Gaulle 33081 BORDEAUX CEDEX
Date d'obtention :	01/01/2017	N° de contrat d'assurance :	55897385
Organisme certificateur	I.CERT Parc Edonia - Bâtiment G - Rue de la Terre Victoria - 35760 SAINT-GREGOIRE	Date de validité :	31/12/2017

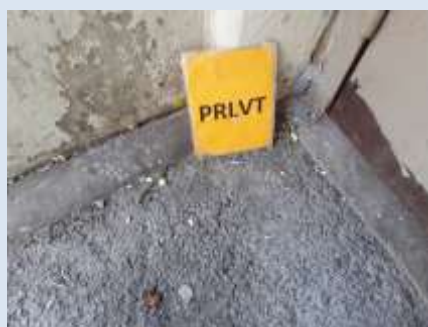
PRELEVEMENT : PCI-21-BEAUR-TORCYP001			
NOM DU CLIENT	NUMERO DU DOSSIER		PIECE OU LOCAL
OPH77	PCI-21-BEAUR-TORCY 23/10/2017		Extérieurs
ELEMENT	DESCRIPTIF DU LABORATOIRE	DATE DE PRELEVEMENT	NOM DE L'OPERATEUR
Joint d'étanchéité	Matériau gris en faible quantité non séparable + matériau souple beige avec poussières + peinture non séparable	23/10/2017	
LOCALISATION		RESULTAT	
Portes locaux communs		Amiante non détecté	
EMPLACEMENT

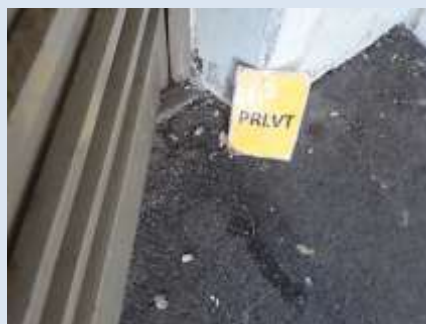
PRELEVEMENT : PCI-21-BEAUR-TORCYP002

NOM DU CLIENT	NUMERO DU DOSSIER	PIECE OU LOCAL	
OPH77	PCI-21-BEAUR-TORCY 23/10/2017	Extérieurs	
ELEMENT	DESCRIPTIF DU LABORATOIRE	DATE DE PRELEVEMENT	NOM DE L'OPERATEUR
Joint d'étanchéité	Matériau souple beige avec poussières + matériau plâtreux blanc + peinture en faible quantité non séparable	23/10/2017	
LOCALISATION		RESULTAT	
Portes d'entrées		Amiante non détecté

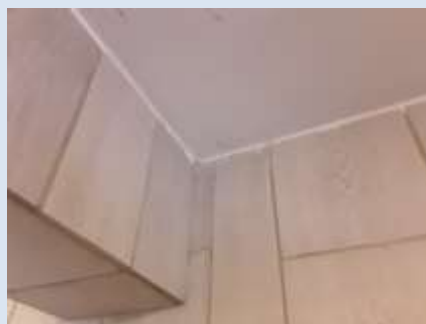
PRELEVEMENT : PCI-21-BEAUR-TORCYP003

NOM DU CLIENT	NUMERO DU DOSSIER	PIECE OU LOCAL	
OPH77	PCI-21-BEAUR-TORCY 23/10/2017	Hall	
ELEMENT	DESCRIPTIF DU LABORATOIRE	DATE DE PRELEVEMENT	NOM DE L'OPERATEUR
Enduit / Peinture plaque de plâtre	Enduit plâtreux blanc en vrac + carton non séparable + peinture non séparable	23/10/2017	
LOCALISATION		RESULTAT	
Plafond		Amiante non détecté

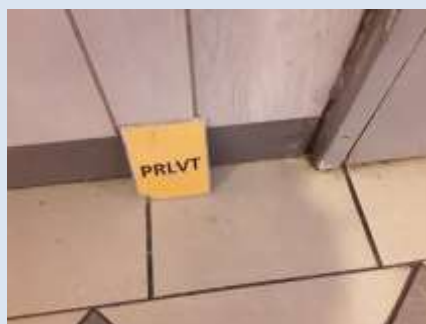
PRELEVEMENT : PCI-21-BEAUR-TORCYP004

NOM DU CLIENT	NUMERO DU DOSSIER	PIECE OU LOCAL	
OPH77	PCI-21-BEAUR-TORCY 23/10/2017	Hall	
ELEMENT	DESCRIPTIF DU LABORATOIRE	DATE DE PRELEVEMENT	NOM DE L'OPERATEUR
Faïence 1	Colle grise + joint cassant gris en vrac non séparable + carrelage	23/10/2017	
LOCALISATION		RESULTAT	
Mur H		Amiante non détecté

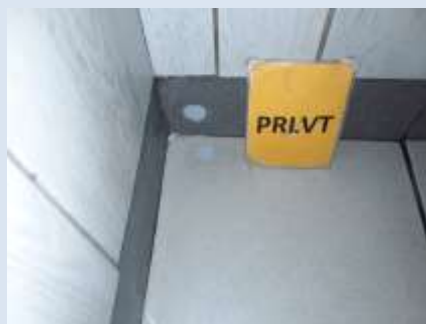
PRELEVEMENT : PCI-21-BEAUR-TORCYP005

NOM DU CLIENT	NUMERO DU DOSSIER	PIECE OU LOCAL	
OPH77	PCI-21-BEAUR-TORCY 23/10/2017	Hall	
ELEMENT	DESCRIPTIF DU LABORATOIRE	DATE DE PRELEVEMENT	NOM DE L'OPERATEUR
Plinthes	Colle grise + carrelage	23/10/2017	
LOCALISATION		RESULTAT	
Mur B		Amiante non détecté

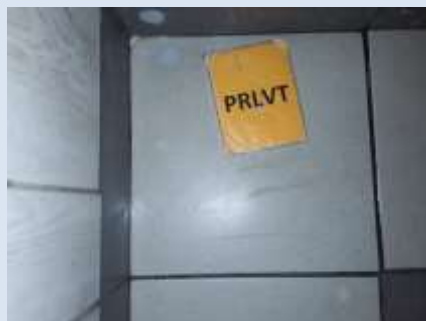
PRELEVEMENT : PCI-21-BEAUR-TORCYP006			
NOM DU CLIENT	NUMERO DU DOSSIER		PIECE OU LOCAL
OPH77	PCI-21-BEAUR-TORCY 23/10/2017		Hall
ELEMENT	DESCRIPTIF DU LABORATOIRE	DATE DE PRELEVEMENT	NOM DE L'OPERATEUR
Carrelage	Colle grise + carrelage	23/10/2017	
LOCALISATION		RESULTAT	
Sol		Amiante non détecté
