Rapport de mission de repérage des matériaux et produits contenant de l'amiante avant réalisation de travaux

28 RUE DU BEAUREGARD

77200 TORCY

RAPPORT N° :	PCI-28-BEAUR-TORCY	Laboratoire d'Analyses :	ITGA
Repérage réalisé le :	23/10/2017	Adresse laboratoire :	3 RUE ARMAND HERPIN LACROIX - CS 46537 35065 RENNES CEDEX
Accompagnateur :		Numéro d'accréditation :	1-5967
Par :	Mickaël JULIEN	Organisme d'assurance professionnelle :	ALLIANZ
N° certificat :	CPDI 4129	Adresse assurance :	Direction Opérations Entreprises 5C Esplanade Charles de Gaulle 33081 BORDEAUX CEDEX
Date d'obtention :	01/01/2017	N° de contrat d'assurance :	55897385
Organisme certificateur	I.CERT Parc Edonia - Bâtiment G - Rue de la Terre Victoria - 35760 SAINT-GREGOIRE	Date de validité :	31/12/2017

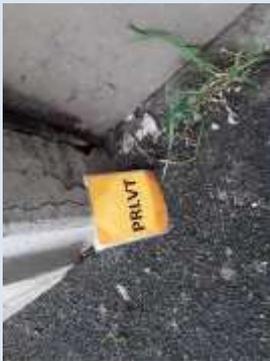
PRELEVEMENT : PCI-28-BEAUR-TORCYP001			
NOM DU CLIENT	NUMERO DU DOSSIER		PIECE OU LOCAL
OPH77	PCI-28-BEAUR-TORCY 23/10/2017		Extérieurs
ELEMENT	DESCRIPTIF DU LABORATOIRE	DATE DE PRELEVEMENT	NOM DE L'OPERATEUR
Joint	Matériau souple beige + mousse grise + matériau compact gris + peinture	23/10/2017	JULIEN Mickaël
LOCALISATION		RESULTAT	
Porte		Amiante non détecté	
EMPLACEMENT

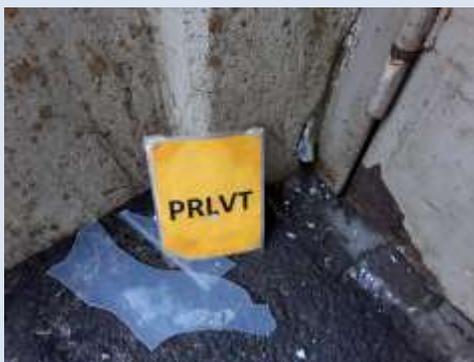
PRELEVEMENT : PCI-28-BEAUR-TORCYP002			
NOM DU CLIENT	NUMERO DU DOSSIER		PIECE OU LOCAL
OPH77	PCI-28-BEAUR-TORCY 23/10/2017		Extérieurs
ELEMENT	DESCRIPTIF DU LABORATOIRE	DATE DE PRELEVEMENT	NOM DE L'OPERATEUR
Joint d'étanchéité	Matériau souple beige avec poussières + matériau marron non séparable	23/10/2017	JULIEN Mickaël
LOCALISATION		RESULTAT	
Portes locaux communs		Amiante non détecté

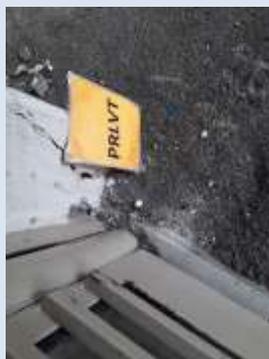
PRELEVEMENT : PCI-28-BEAUR-TORCYP003			
NOM DU CLIENT	NUMERO DU DOSSIER		PIECE OU LOCAL
OPH77	PCI-28-BEAUR-TORCY 23/10/2017		Extérieurs
ELEMENT	DESCRIPTIF DU LABORATOIRE	DATE DE PRELEVEMENT	NOM DE L'OPERATEUR
Joint d'étanchéité	Matériau souple beige + matériau compact gris + peinture non séparable	23/10/2017	JULIEN Mickaël
LOCALISATION		RESULTAT	
Portes d'entrées		Amiante non détecté

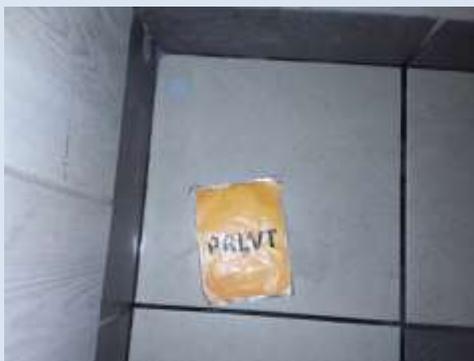
PRELEVEMENT : PCI-28-BEAUR-TORCYP004			
NOM DU CLIENT	NUMERO DU DOSSIER		PIECE OU LOCAL
OPH77	PCI-28-BEAUR-TORCY 23/10/2017		Hall
ELEMENT	DESCRIPTIF DU LABORATOIRE	DATE DE PRELEVEMENT	NOM DE L'OPERATEUR
Carrelage	Colle grise + matériau gris non séparable + carrelage	23/10/2017	JULIEN Mickaël
LOCALISATION		RESULTAT	
Sol		Amiante non détecté

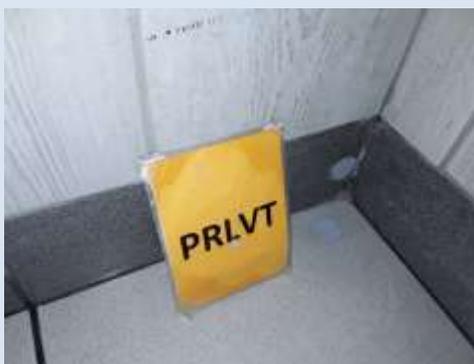
PRELEVEMENT : PCI-28-BEAUR-TORCYP005			
NOM DU CLIENT	NUMERO DU DOSSIER		PIECE OU LOCAL
OPH77	PCI-28-BEAUR-TORCY 23/10/2017		Hall
ELEMENT	DESCRIPTIF DU LABORATOIRE	DATE DE PRELEVEMENT	NOM DE L'OPERATEUR
Plinthes	Colle grise + carrelage	23/10/2017	JULIEN Mickaël
LOCALISATION		RESULTAT	
Mur A		Amiante non détecté

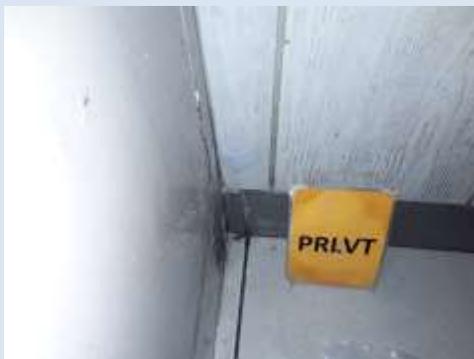
PRELEVEMENT : PCI-28-BEAUR-TORCYP006			
NOM DU CLIENT	NUMERO DU DOSSIER		PIECE OU LOCAL
OPH77	PCI-28-BEAUR-TORCY 23/10/2017		Hall
ELEMENT	DESCRIPTIF DU LABORATOIRE	DATE DE PRELEVEMENT	NOM DE L'OPERATEUR
Faïence 1	Colle grise + carrelage	23/10/2017	JULIEN Mickaël
LOCALISATION		RESULTAT	
Mur A		Amiante non détecté

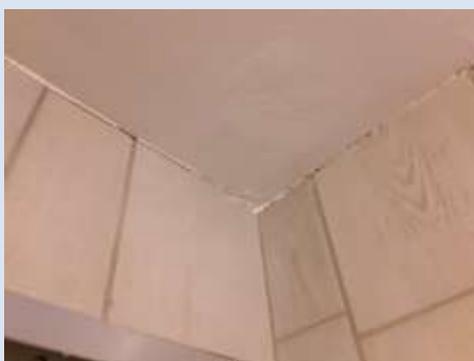
Hall		Enduit / Peinture plaque de plâtre	Enduit plâtreux blanc en vrac + peinture non séparable + carton non séparable	PCI-28-BEAUR-TORCYP007	Plafond	BON ETAT	Amiante non détecté	RESULTAT ANALYSE
		Carrelage	Colle grise + matériau gris non séparable + carrelage	PCI-28-BEAUR-TORCYP004	Sol	BON ETAT	Amiante non détecté	ZSO
		Enduit / Peinture plaque de plâtre	Enduit plâtreux blanc en vrac + peinture non séparable + carton non séparable	PCI-28-BEAUR-TORCYP007	Plafond	BON ETAT	Amiante non détecté	ZSO

PRELEVEMENT : PCI-28-BEAUR-TORCYP007			
NOM DU CLIENT	NUMERO DU DOSSIER		PIECE OU LOCAL
OPH77	PCI-28-BEAUR-TORCY 23/10/2017		Hall
ELEMENT	DESCRIPTIF DU LABORATOIRE	DATE DE PRELEVEMENT	NOM DE L'OPERATEUR
Enduit / Peinture plaque de plâtre	Enduit plâtreux blanc en vrac + peinture non séparable + carton non séparable	23/10/2017	JULIEN Mickaël
LOCALISATION		RESULTAT	
Plafond		Amiante non détecté
