Rapport de mission de repérage des matériaux et produits contenant de l'amiante avant réalisation de travaux

3 PROMENADE DU GALLION

77200 TORCY

RAPPORT N° :	PCI-3-GALLI-TORCY	Laboratoire d'Analyses :	ITGA
Repérage réalisé le :	23/10/2017	Adresse laboratoire :	3 RUE ARMAND HERPIN LACROIX - CS 46537 35065 RENNES CEDEX
Accompagnateur :		Numéro d'accréditation :	1-5967
Par :		Organisme d'assurance professionnelle :	ALLIANZ
N° certificat :	CPDI 4129	Adresse assurance :	Direction Opérations Entreprises 5C Esplanade Charles de Gaulle 33081 BORDEAUX CEDEX
Date d'obtention :	01/01/2017	N° de contrat d'assurance :	55897385
Organisme certificateur	I.CERT Parc Edonia - Bâtiment G - Rue de la Terre Victoria - 35760 SAINT-GREGOIRE	Date de validité :	31/12/2017

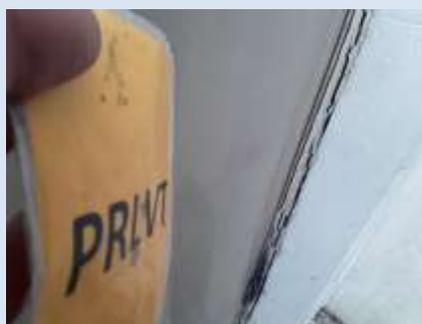
PIECE	ETAGE	ELEMENTS	DESCRIPTIF LABORATOIRE	Echantillon	REPERAGE	ETAT	RESULTAT
Extérieurs		Joint d'étanchéité	Matériau plâtreux blanc en faible quantité non séparable + matériau gris non séparable + peintures multiples non séparable	PCI-3-GALLI-TORCYP001	Portes	DEGRADATION PARTIELLE	Fr1:Amiante détecté (Chrysotile)

PRELEVEMENT : PCI-3-GALLI-TORCYP001			
NOM DU CLIENT	NUMERO DU DOSSIER	PIECE OU LOCAL	
OPH77	PCI-3-GALLI-TORCY 23/10/2017	Extérieurs	
ELEMENT	DESCRIPTIF DU LABORATOIRE	DATE DE PRELEVEMENT	NOM DE L'OPERATEUR
Joint d'étanchéité	Matériau plâtreux blanc en faible quantité non séparable + matériau gris non séparable + peintures multiples non séparable	23/10/2017	
LOCALISATION		RESULTAT	
Portes		Fr1:Amiante détecté (Chrysotile)	
EMPLACEMENT

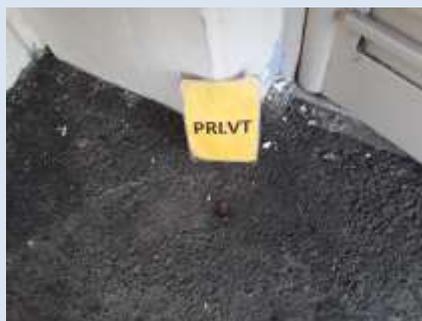
PRELEVEMENT : PCI-3-GALLI-TORCYP002			
NOM DU CLIENT	NUMERO DU DOSSIER		PIECE OU LOCAL
OPH77	PCI-3-GALLI-TORCY 23/10/2017		Extérieurs
ELEMENT	DESCRIPTIF DU LABORATOIRE	DATE DE PRELEVEMENT	NOM DE L'OPERATEUR
Joint d'étanchéité	Matériau souple beige + matériau compact gris + matériau plâtreux blanc en faible quantité non séparable + peinture non séparable	23/10/2017	
LOCALISATION		RESULTAT	
Portes d'entrées		Amiante non détecté

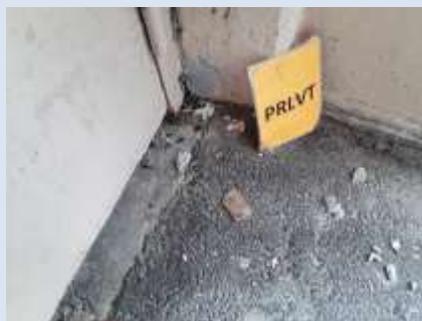
PRELEVEMENT : PCI-3-GALLI-TORCYP003			
NOM DU CLIENT	NUMERO DU DOSSIER		PIECE OU LOCAL
OPH77	PCI-3-GALLI-TORCY 23/10/2017		Extérieurs
ELEMENT	DESCRIPTIF DU LABORATOIRE	DATE DE PRELEVEMENT	NOM DE L'OPERATEUR
Joint d'étanchéité	Matériau souple beige avec poussières + peinture non séparable	23/10/2017	
LOCALISATION		RESULTAT	
Portes locaux communs		Amiante non détecté

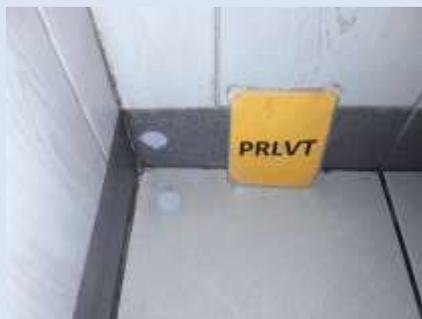
PRELEVEMENT : PCI-3-GALLI-TORCYP004

NOM DU CLIENT	NUMERO DU DOSSIER	PIECE OU LOCAL	
OPH77	PCI-3-GALLI-TORCY 23/10/2017	Hall	
ELEMENT	DESCRIPTIF DU LABORATOIRE	DATE DE PRELEVEMENT	NOM DE L'OPERATEUR
Plinthes	Colle grise + carrelage	23/10/2017	
LOCALISATION		RESULTAT	
Mur G		Amiante non détecté

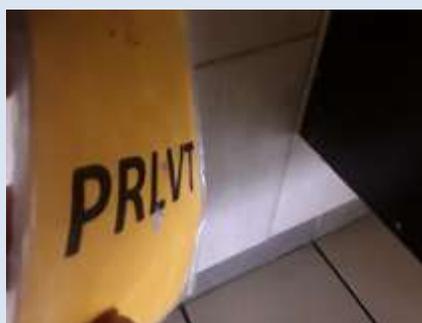
PRELEVEMENT : PCI-3-GALLI-TORCYP005

NOM DU CLIENT	NUMERO DU DOSSIER	PIECE OU LOCAL	
OPH77	PCI-3-GALLI-TORCY 23/10/2017	Hall	
ELEMENT	DESCRIPTIF DU LABORATOIRE	DATE DE PRELEVEMENT	NOM DE L'OPERATEUR
Faïence 1	Colle beige + carrelage	23/10/2017	
LOCALISATION		RESULTAT	
Mur F		Amiante non détecté

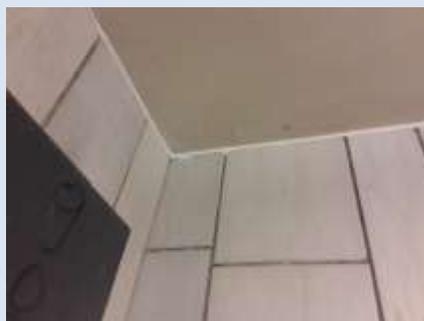
PRELEVEMENT : PCI-3-GALLI-TORCYP007			
NOM DU CLIENT	NUMERO DU DOSSIER		PIECE OU LOCAL
OPH77	PCI-3-GALLI-TORCY 23/10/2017		Hall
ELEMENT	DESCRIPTIF DU LABORATOIRE	DATE DE PRELEVEMENT	NOM DE L'OPERATEUR
Enduit / Peinture plaque de plâtre	Enduit plâtreux blanc en vrac + carton non séparable + peinture non séparable	23/10/2017	
LOCALISATION		RESULTAT	
Plafond		Amiante non détecté
