Rapport de mission de repérage des matériaux et produits contenant de l'amiante avant réalisation de travaux

30 RUE DU BEAUREGARD

77200 TORCY

RAPPORT N° :	PCI-30-BEAUR-TORCY	Laboratoire d'Analyses :	ITGA
Repérage réalisé le :	23/10/2017	Adresse laboratoire :	3 RUE ARMAND HERPIN LACROIX - CS 46537 35065 RENNES CEDEX
Accompagnateur :		Numéro d'accréditation :	1-5967
Par :		Organisme d'assurance professionnelle :	ALLIANZ
N° certificat :	CPDI 4129	Adresse assurance :	Direction Opérations Entreprises 5C Esplanade Charles de Gaulle 33081 BORDEAUX CEDEX
Date d'obtention :	01/01/2017	N° de contrat d'assurance :	55897385
Organisme certificateur	I.CERT Parc Edonia - Bâtiment G - Rue de la Terre Victoria - 35760 SAINT-GREGOIRE	Date de validité :	31/12/2017

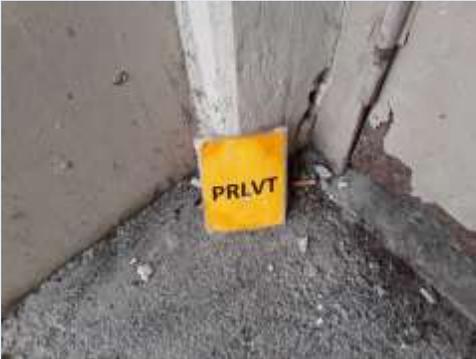
PRELEVEMENT : PCI-30-BEAUR-TORCYP001			
NOM DU CLIENT	NUMERO DU DOSSIER		PIECE OU LOCAL
OPH77	PCI-30-BEAUR-TORCY 23/10/2017		Extérieurs
ELEMENT	DESCRIPTIF DU LABORATOIRE	DATE DE PRELEVEMENT	NOM DE L'OPERATEUR
Joint d'étanchéité	Matériau souple beige + peinture avec poussières non séparable + matériau compact gris hétérogène	23/10/2017	JULIEN Mickaël
LOCALISATION		RESULTAT	
Portes locaux communs		Amiante non détecté	
EMPLACEMENT

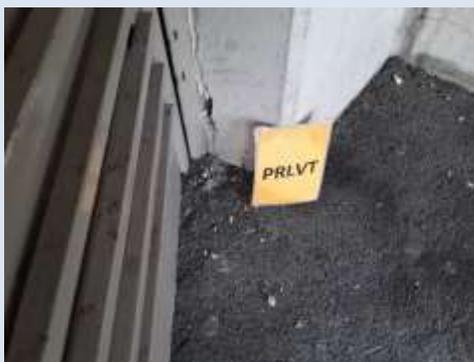
PRELEVEMENT : PCI-30-BEAUR-TORCYP002			
NOM DU CLIENT	NUMERO DU DOSSIER		PIECE OU LOCAL
OPH77	PCI-30-BEAUR-TORCY 23/10/2017		Extérieurs
ELEMENT	DESCRIPTIF DU LABORATOIRE	DATE DE PRELEVEMENT	NOM DE L'OPERATEUR
Joint d'étanchéité	Matériau souple beige + matériau compact gris hétérogène + peinture non séparable	23/10/2017	JULIEN Mickaël
LOCALISATION		RESULTAT	
Portes d'entrées		Amiante non détecté

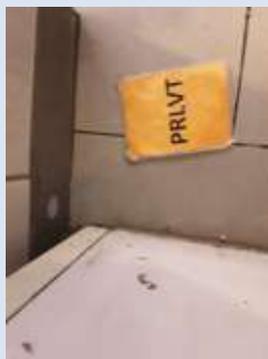
PRELEVEMENT : PCI-30-BEAUR-TORCYP003			
NOM DU CLIENT	NUMERO DU DOSSIER		PIECE OU LOCAL
OPH77	PCI-30-BEAUR-TORCY 23/10/2017		Hall
ELEMENT	DESCRIPTIF DU LABORATOIRE	DATE DE PRELEVEMENT	NOM DE L'OPERATEUR
Carrelage	Colle beige + couche plâtreuse blanche non séparable + carrelage	23/10/2017	JULIEN Mickaël
LOCALISATION		RESULTAT	
Sol		Amiante non détecté

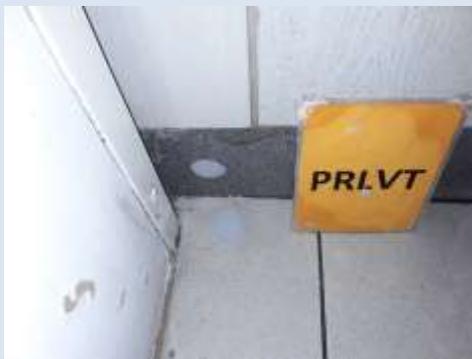
PRELEVEMENT : PCI-30-BEAUR-TORCYP004			
NOM DU CLIENT	NUMERO DU DOSSIER		PIECE OU LOCAL
OPH77	PCI-30-BEAUR-TORCY 23/10/2017		Hall
ELEMENT	DESCRIPTIF DU LABORATOIRE	DATE DE PRELEVEMENT	NOM DE L'OPERATEUR
Plinthes	Colle grise + carrelage	23/10/2017	JULIEN Mickaël
LOCALISATION		RESULTAT	
Mur H		Amiante non détecté

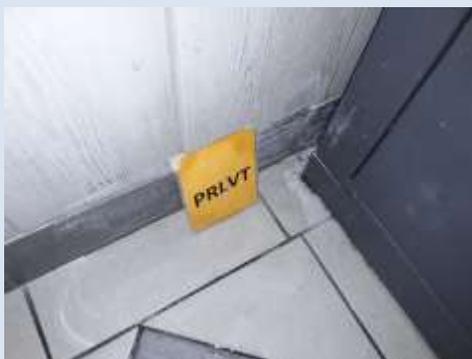
PRELEVEMENT : PCI-30-BEAUR-TORCYP005			
NOM DU CLIENT	NUMERO DU DOSSIER		PIECE OU LOCAL
OPH77	PCI-30-BEAUR-TORCY 23/10/2017		Hall
ELEMENT	DESCRIPTIF DU LABORATOIRE	DATE DE PRELEVEMENT	NOM DE L'OPERATEUR
Faïence 1	Colle beige + couche plâtreuse blanche + papier non séparable + carrelage	23/10/2017	JULIEN Mickaël
LOCALISATION		RESULTAT	
Mur G		Amiante non détecté

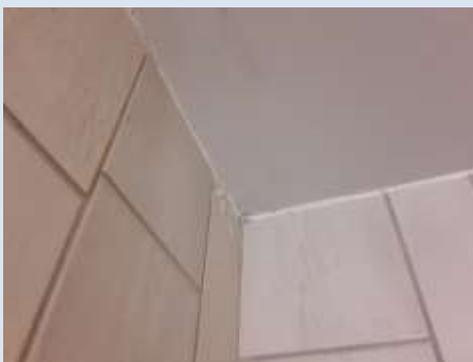
Hall		Enduit / Peinture plaque de plâtre	Enduit plâtreux blanc en vrac non séparable + peinture non séparable + carton non séparable	PCI-30-BEAUR-TORCYP006	Plafond	BON ETAT	Amiante non détecté	RESULTAT ANALYSE
		Carrelage	Colle beige + couche plâtreuse blanche non séparable + carrelage	PCI-30-BEAUR-TORCYP003	Sol	BON ETAT	Amiante non détecté	ZSO
		Enduit / Peinture plaque de plâtre	Enduit plâtreux blanc en vrac non séparable + peinture non	PCI-30-BEAUR-TORCYP006	Plafond	BON ETAT	Amiante non détecté	ZSO

PRELEVEMENT : PCI-30-BEAUR-TORCYP006			
NOM DU CLIENT	NUMERO DU DOSSIER		PIECE OU LOCAL
OPH77	PCI-30-BEAUR-TORCY 23/10/2017		Hall
ELEMENT	DESCRIPTIF DU LABORATOIRE	DATE DE PRELEVEMENT	NOM DE L'OPERATEUR
Enduit / Peinture plaque de plâtre	Enduit plâtreux blanc en vrac non séparable + peinture non séparable + carton non séparable	23/10/2017	JULIEN Mickaël
LOCALISATION		RESULTAT	
Plafond		Amiante non détecté
