## Rapport de mission de repérage des matériaux et produits contenant de l'amiante avant réalisation de travaux

32 RUE DU BEAUREGARD

77200 TORCY

RAPPORT N° :	PCI-32-BEAUR-TORCY	Laboratoire d'Analyses :	ITGA
Repérage réalisé le :	23/10/2017	Adresse laboratoire :	3 RUE ARMAND HERPIN LACROIX - CS 46537 35065 RENNES CEDEX
Accompagnateur :		Numéro d'accréditation :	1-5967
Par :		Organisme d'assurance professionnelle :	ALLIANZ
N° certificat :	CPDI 4129	Adresse assurance :	Direction Opérations Entreprises 5C Esplanade Charles de Gaulle 33081 BORDEAUX CEDEX
Date d'obtention :	01/01/2017	N° de contrat d'assurance :	55897385
Organisme certificateur	I.CERT Parc Edonia - Bâtiment G - Rue de la Terre Victoria - 35760 SAINT-GREGOIRE	Date de validité :	31/12/2017

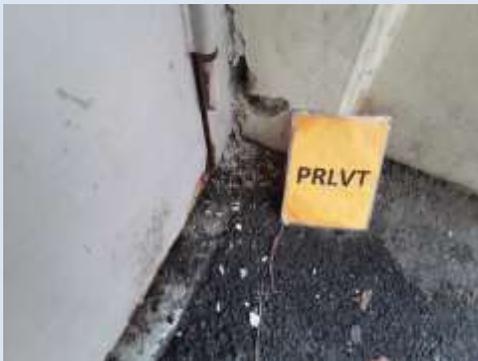
PRELEVEMENT : PCI-32-BEAUR-TORCYP001			
NOM DU CLIENT	NUMERO DU DOSSIER		PIECE OU LOCAL
OPH77	PCI-32-BEAUR-TORCY 23/10/2017		Extérieurs
ELEMENT	DESCRIPTIF DU LABORATOIRE	DATE DE PRELEVEMENT	NOM DE L'OPERATEUR
Joint d'étanchéité	Matériau souple beige avec poussières + matériau compact gris hétérogène	23/10/2017	JULIEN Mickaël
LOCALISATION		RESULTAT	
Porte		Amiante non détecté	
EMPLACEMENT

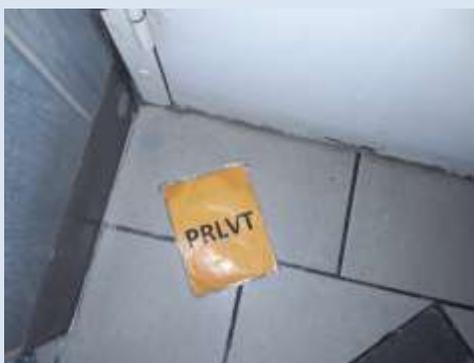
PRELEVEMENT : PCI-32-BEAUR-TORCYP002			
NOM DU CLIENT	NUMERO DU DOSSIER		PIECE OU LOCAL
OPH77	PCI-32-BEAUR-TORCY 23/10/2017		Hall
ELEMENT	DESCRIPTIF DU LABORATOIRE	DATE DE PRELEVEMENT	NOM DE L'OPERATEUR
Carrelage	Colle grise non séparable + couche plâtrée blanche + carrelage	23/10/2017	JULIEN Mickaël
LOCALISATION		RESULTAT	
Sol		Amiante non détecté

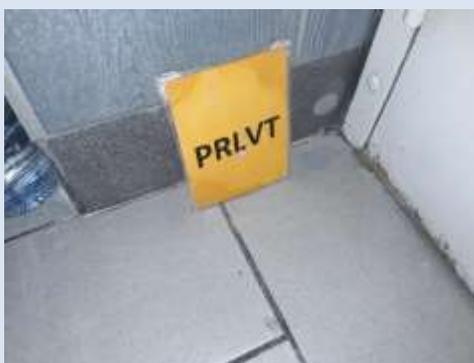
PRELEVEMENT : PCI-32-BEAUR-TORCYP003			
NOM DU CLIENT	NUMERO DU DOSSIER		PIECE OU LOCAL
OPH77	PCI-32-BEAUR-TORCY 23/10/2017		Hall
ELEMENT	DESCRIPTIF DU LABORATOIRE	DATE DE PRELEVEMENT	NOM DE L'OPERATEUR
Plinthes	Colle grise + colle grise non séparable	23/10/2017	JULIEN Mickaël
LOCALISATION		RESULTAT	
Mur H		Fr1:Amiante détecté (Chrysotile)

Fraction Analyisée	Technique analytique et date d'analyse	Résultat	Type d'amiante	Nb de préparations
▶ Colle grise + colle grise non séparable	META le 31/10/2017	Présence de fibres d'amiante	Chrysotile	1
▶ Carrelage marron + carrelage bleu	META le 31/10/2017	Amiante non détecté	---	1

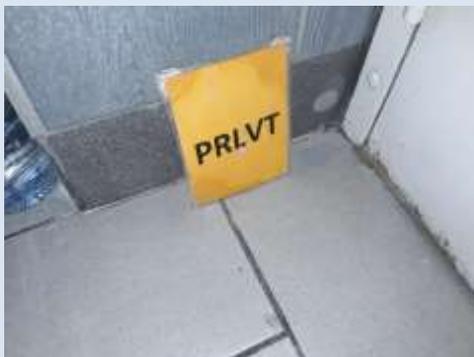
PRELEVEMENT : PCI-32-BEAUR-TORCYP003			
NOM DU CLIENT	NUMERO DU DOSSIER		PIECE OU LOCAL
OPH77	PCI-32-BEAUR-TORCY 23/10/2017		Hall
ELEMENT	DESCRIPTIF DU LABORATOIRE	DATE DE PRELEVEMENT	NOM DE L'OPERATEUR
Plinthes	Carrelage marron + carrelage bleu	23/10/2017	JULIEN Mickaël
LOCALISATION		RESULTAT	
Mur H		Fr2:Amiante non détecté

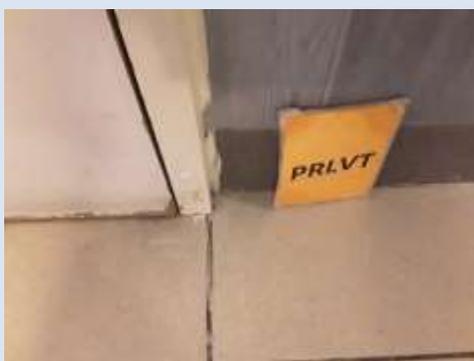
PRELEVEMENT : PCI-32-BEAUR-TORCYP004			
NOM DU CLIENT	NUMERO DU DOSSIER		PIECE OU LOCAL
OPH77	PCI-32-BEAUR-TORCY 23/10/2017		Hall
ELEMENT	DESCRIPTIF DU LABORATOIRE	DATE DE PRELEVEMENT	NOM DE L'OPERATEUR
Faïence 1	Colle grise + colle grise + joint cassant gris non séparable	23/10/2017	JULIEN Mickaël
LOCALISATION		RESULTAT	
Mur H		Fr3:Amiante détecté (Chrysotile)

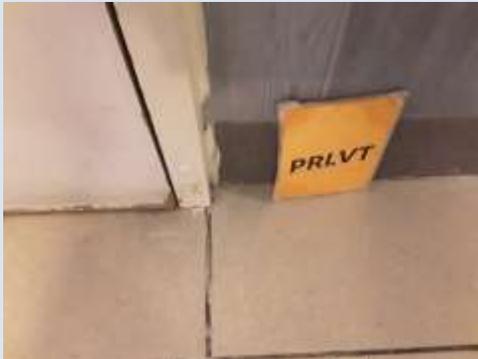
PRELEVEMENT : PCI-32-BEAUR-TORCYP004			
NOM DU CLIENT	NUMERO DU DOSSIER		PIECE OU LOCAL
OPH77	PCI-32-BEAUR-TORCY 23/10/2017		Hall
ELEMENT	DESCRIPTIF DU LABORATOIRE	DATE DE PRELEVEMENT	NOM DE L'OPERATEUR
Faïence 1	Carrelage bleu	23/10/2017	JULIEN Mickaël
LOCALISATION		RESULTAT	
Mur H		Fr2:Amiante non détecté	
EMPLACEMENT

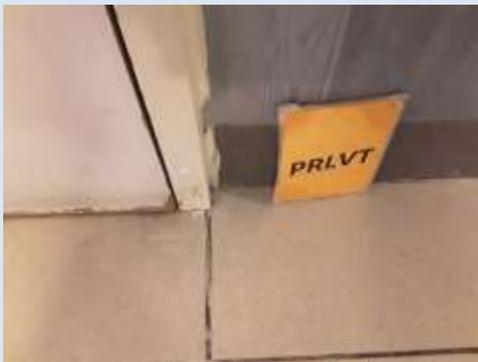
PRELEVEMENT : PCI-32-BEAUR-TORCYP004			
NOM DU CLIENT	NUMERO DU DOSSIER		PIECE OU LOCAL
OPH77	PCI-32-BEAUR-TORCY 23/10/2017		Hall
ELEMENT	DESCRIPTIF DU LABORATOIRE	DATE DE PRELEVEMENT	NOM DE L'OPERATEUR
Faïence 1	Carrelage beige	23/10/2017	JULIEN Mickaël
LOCALISATION		RESULTAT	
Mur H		Fr1:Amiante non détecté	
EMPLACEMENT

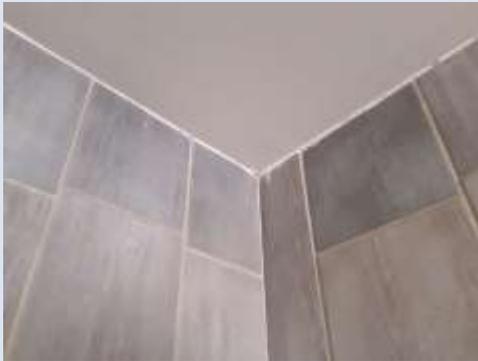
PRELEVEMENT : PCI-32-BEAUR-TORCYP005			
NOM DU CLIENT	NUMERO DU DOSSIER		PIECE OU LOCAL
OPH77	PCI-32-BEAUR-TORCY 23/10/2017		Hall
ELEMENT	DESCRIPTIF DU LABORATOIRE	DATE DE PRELEVEMENT	NOM DE L'OPERATEUR
Enduit / Peinture plaque de plâtre	Enduit plâtreux blanc en vrac non séparable + carton non séparable + enduit plâtreux blanc en vrac non séparable + peinture non séparable	23/10/2017	JULIEN Mickaël
LOCALISATION		RESULTAT	
Plafond		Amiante non détecté	
EMPLACEMENT

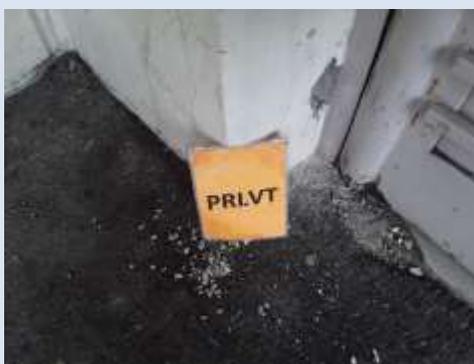
PRELEVEMENT : PCI-32-BEAUR-TORCYP006			
NOM DU CLIENT	NUMERO DU DOSSIER		PIECE OU LOCAL
OPH77	PCI-32-BEAUR-TORCY 23/10/2017		Hall
ELEMENT	DESCRIPTIF DU LABORATOIRE	DATE DE PRELEVEMENT	NOM DE L'OPERATEUR
Joint d'étanchéité	Matériau souple beige + peintures multiples non séparable + matériau compact marron + matériau plâtreux blanc non séparable	23/10/2017	JULIEN Mickaël
LOCALISATION		RESULTAT	
Portes d'entrées		Amiante non détecté

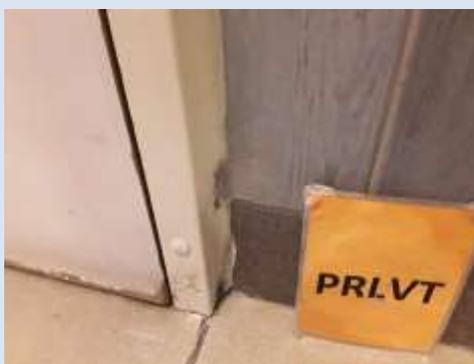
PRELEVEMENT : PCI-32-BEAUR-TORCYP007			
NOM DU CLIENT	NUMERO DU DOSSIER		PIECE OU LOCAL
OPH77	PCI-32-BEAUR-TORCY 23/10/2017		Hall
ELEMENT	DESCRIPTIF DU LABORATOIRE	DATE DE PRELEVEMENT	NOM DE L'OPERATEUR
Joint d'étanchéité	Matériau souple blanc + peinture non séparable + matériau gris + matériau plâtreux blanc non séparable + matériau compact beige	23/10/2017	JULIEN Mickaël
LOCALISATION		RESULTAT	
Portes locaux communs		Amiante non détecté	
EMPLACEMENT

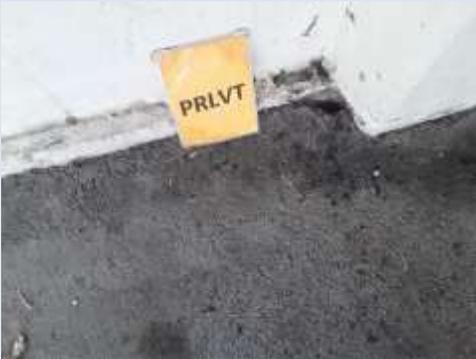
PRELEVEMENT : PCI-32-BEAUR-TORCYP008			
NOM DU CLIENT	NUMERO DU DOSSIER		PIECE OU LOCAL
OPH77	PCI-32-BEAUR-TORCY 23/10/2017		Extérieurs
ELEMENT	DESRIPTIF DU LABORATOIRE	DATE DE PRELEVEMENT	NOM DE L'OPERATEUR
Enrobé	Agrégats d'enrobés bitumineux ? prise d'essai 1 + agrégats d'enrobés bitumineux ? prise d'essai 2 + agrégats d'enrobés bitumineux ? prise d'essai 3	23/10/2017	JULIEN Mickaël
LOCALISATION		RESULTAT	
Sol		Amiante non détecté	
EMPLACEMENT
