Rapport de mission de repérage des matériaux et produits contenant de l'amiante avant réalisation de travaux

5 PROMENADE DU GALLION

77200 TORCY

RAPPORT N° :	PCI-5-GALLI-TORCY	Laboratoire d'Analyses :	ITGA
Repérage réalisé le :	23/10/2017	Adresse laboratoire :	3 RUE ARMAND HERPIN LACROIX - CS 46537 35065 RENNES CEDEX
Accompagnateur :		Numéro d'accréditation :	1-5967
Par :		Organisme d'assurance professionnelle :	ALLIANZ
N° certificat :	CPDI 4129	Adresse assurance :	Direction Opérations Entreprises 5C Esplanade Charles de Gaulle 33081 BORDEAUX CEDEX
Date d'obtention :	01/01/2017	N° de contrat d'assurance :	55897385
Organisme certificateur	I.CERT Parc Edonia - Bâtiment G - Rue de la Terre Victoria - 35760 SAINT-GREGOIRE	Date de validité :	31/12/2017

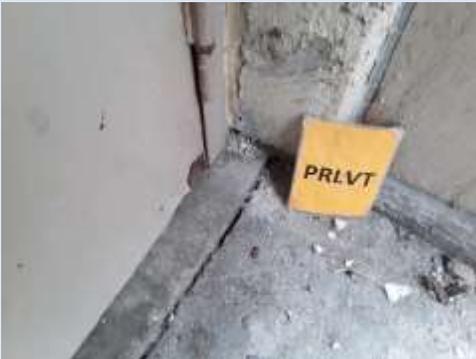
PRELEVEMENT : PCI-5-GALLI-TORCYP001			
NOM DU CLIENT	NUMERO DU DOSSIER		PIECE OU LOCAL
OPH77	PCI-5-GALLI-TORCY 23/10/2017		Extérieurs
ELEMENT	DESCRIPTIF DU LABORATOIRE	DATE DE PRELEVEMENT	NOM DE L'OPERATEUR
Joint d'étanchéité	Matériau souple blanc avec poussières non séparable + peinture en faible quantité non séparable + matériau gris en faible quantité en vrac non séparable + mousse grise non séparable	23/10/2017	JULIEN Mickaël
LOCALISATION		RESULTAT	
Portes		Amiante non détecté	
EMPLACEMENT

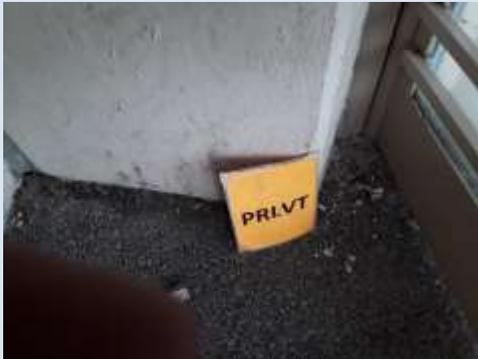
PRELEVEMENT : PCI-5-GALLI-TORCYP002			
NOM DU CLIENT	NUMERO DU DOSSIER		PIECE OU LOCAL
OPH77	PCI-5-GALLI-TORCY 23/10/2017		Extérieurs
ELEMENT	DESCRIPTIF DU LABORATOIRE	DATE DE PRELEVEMENT	NOM DE L'OPERATEUR
Joint d'étanchéité	Peinture	23/10/2017	JULIEN Mickaël
LOCALISATION		RESULTAT	
Portes d'entrées		Fr2:Amiante détecté (Chrysotile)	
EMPLACEMENT

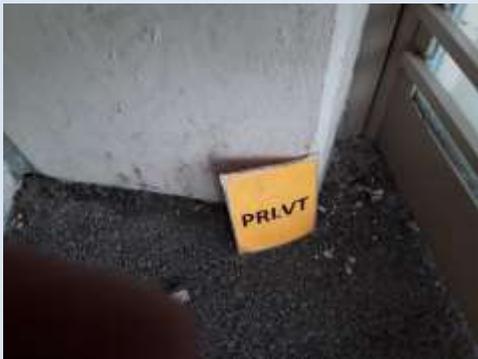
PRELEVEMENT : PCI-5-GALLI-TORCYP002			
NOM DU CLIENT	NUMERO DU DOSSIER		PIECE OU LOCAL
OPH77	PCI-5-GALLI-TORCY 23/10/2017		Extérieurs
ELEMENT	DESCRIPTIF DU LABORATOIRE	DATE DE PRELEVEMENT	NOM DE L'OPERATEUR
Joint d'étanchéité	Matériau compact gris hétérogène	23/10/2017	JULIEN Mickaël
LOCALISATION		RESULTAT	
Portes d'entrées		Fr1:Amiante non détecté	
EMPLACEMENT

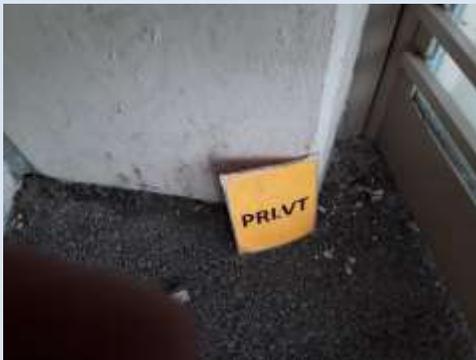
PRELEVEMENT : PCI-5-GALLI-TORCYP002			
NOM DU CLIENT	NUMERO DU DOSSIER		PIECE OU LOCAL
OPH77	PCI-5-GALLI-TORCY 23/10/2017		Extérieurs
ELEMENT	DESCRIPTIF DU LABORATOIRE	DATE DE PRELEVEMENT	NOM DE L'OPERATEUR
Joint d'étanchéité	Matériau souple beige avec poussières	23/10/2017	JULIEN Mickaël
LOCALISATION		RESULTAT	
Portes d'entrées		Fr3:Amiante non détecté	
EMPLACEMENT

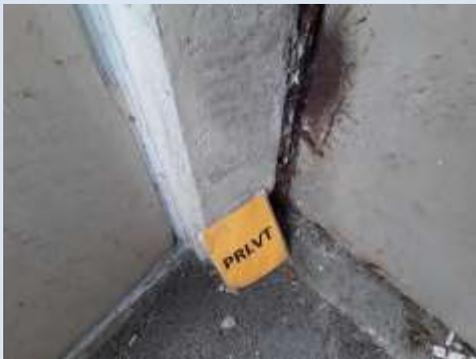
PRELEVEMENT : PCI-5-GALLI-TORCYP003			
NOM DU CLIENT	NUMERO DU DOSSIER		PIECE OU LOCAL
OPH77	PCI-5-GALLI-TORCY 23/10/2017		Extérieurs
ELEMENT	DESCRIPTIF DU LABORATOIRE	DATE DE PRELEVEMENT	NOM DE L'OPERATEUR
Joint d'étanchéité	Matériau souple incolore avec poussières + peinture en faible quantité non séparable	23/10/2017	JULIEN Mickaël
LOCALISATION		RESULTAT	
Porte		Amiante non détecté	
EMPLACEMENT

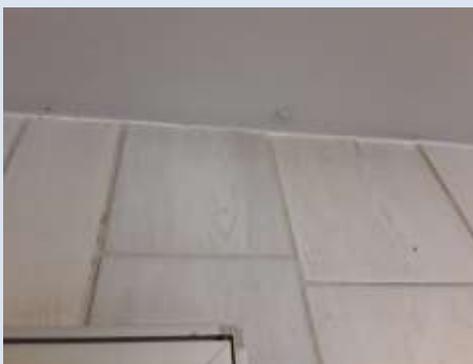
PRELEVEMENT : PCI-5-GALLI-TORCYP004			
NOM DU CLIENT	NUMERO DU DOSSIER		PIECE OU LOCAL
OPH77	PCI-5-GALLI-TORCY 23/10/2017		Hall
ELEMENT	DESCRIPTIF DU LABORATOIRE	DATE DE PRELEVEMENT	NOM DE L'OPERATEUR
Enduit / Peinture plaque de plâtre	Enduit plâtreux blanc en vrac + peinture non séparable + carton non séparable	23/10/2017	JULIEN Mickaël
LOCALISATION		RESULTAT	
Plafond		Amiante non détecté

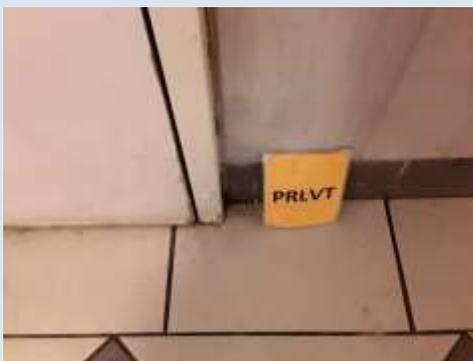
PRELEVEMENT : PCI-5-GALLI-TORCYP005			
NOM DU CLIENT	NUMERO DU DOSSIER		PIECE OU LOCAL
OPH77	PCI-5-GALLI-TORCY 23/10/2017		Hall
ELEMENT	DESCRIPTIF DU LABORATOIRE	DATE DE PRELEVEMENT	NOM DE L'OPERATEUR
Faïence 1	Joint cassant gris	23/10/2017	JULIEN Mickaël
LOCALISATION		RESULTAT	
Mur H		Fr1:Amiante non détecté

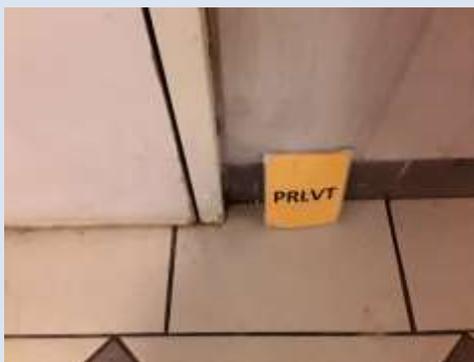
PRELEVEMENT : PCI-5-GALLI-TORCYP005			
NOM DU CLIENT	NUMERO DU DOSSIER		PIECE OU LOCAL
OPH77	PCI-5-GALLI-TORCY 23/10/2017		Hall
ELEMENT	DESCRIPTIF DU LABORATOIRE	DATE DE PRELEVEMENT	NOM DE L'OPERATEUR
Faïence 1	Colle beige non séparable + couche plâtreuse blanche non séparable	23/10/2017	JULIEN Mickaël
LOCALISATION		RESULTAT	
Mur H		Fr4:Amiante détecté (Chrysotile)

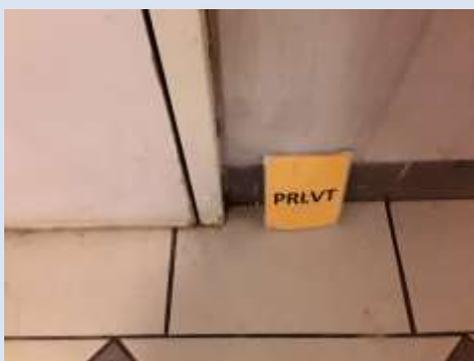
PRELEVEMENT : PCI-5-GALLI-TORCYP005			
NOM DU CLIENT	NUMERO DU DOSSIER		PIECE OU LOCAL
OPH77	PCI-5-GALLI-TORCY 23/10/2017		Hall
ELEMENT	DESCRIPTIF DU LABORATOIRE	DATE DE PRELEVEMENT	NOM DE L'OPERATEUR
Faïence 1	Colle grise	23/10/2017	JULIEN Mickaël
LOCALISATION		RESULTAT	
Mur H		Fr3:Amiante non détecté

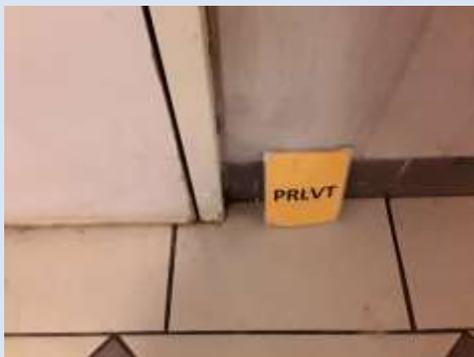
PRELEVEMENT : PCI-5-GALLI-TORCYP005			
NOM DU CLIENT	NUMERO DU DOSSIER		PIECE OU LOCAL
OPH77	PCI-5-GALLI-TORCY 23/10/2017		Hall
ELEMENT	DESCRIPTIF DU LABORATOIRE	DATE DE PRELEVEMENT	NOM DE L'OPERATEUR
Faïence 1	Carrelage beige + carrelage jaune	23/10/2017	JULIEN Mickaël
LOCALISATION		RESULTAT	
Mur H		Fr2:Amiante non détecté

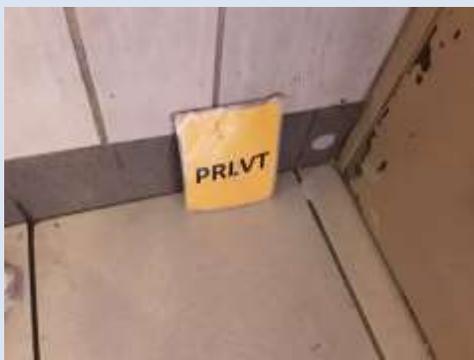
PRELEVEMENT : PCI-5-GALLI-TORCYP006			
NOM DU CLIENT	NUMERO DU DOSSIER		PIECE OU LOCAL
OPH77	PCI-5-GALLI-TORCY 23/10/2017		Hall
ELEMENT	DESCRIPTIF DU LABORATOIRE	DATE DE PRELEVEMENT	NOM DE L'OPERATEUR
Plinthes	Colle grise + matériau beige en faible quantité en vrac non séparable + carrelage	23/10/2017	JULIEN Mickaël
LOCALISATION		RESULTAT	
Mur G		Amiante non détecté

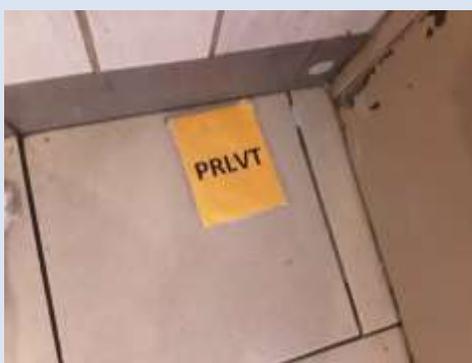
PRELEVEMENT : PCI-5-GALLI-TORCYP007			
NOM DU CLIENT	NUMERO DU DOSSIER		PIECE OU LOCAL
OPH77	PCI-5-GALLI-TORCY 23/10/2017		Hall
ELEMENT	DESCRIPTIF DU LABORATOIRE	DATE DE PRELEVEMENT	NOM DE L'OPERATEUR
Carrelage	Colle grise non séparable + ragréage gris non séparable + matériau compact gris hétérogène + carrelage	23/10/2017	JULIEN Mickaël
LOCALISATION		RESULTAT	
Sol		Amiante non détecté
