Rapport de mission de repérage des matériaux et produits contenant de l'amiante avant réalisation de travaux

7 PROMENADE DU GALLION

77200 TORCY

RAPPORT N° :	PCI-7-GALLI-TORCY	Laboratoire d'Analyses :	ITGA
Repérage réalisé le :	23/10/2017	Adresse laboratoire :	3 RUE ARMAND HERPIN LACROIX - CS 46537 35065 RENNES CEDEX
Accompagnateur :		Numéro d'accréditation :	1-5967
Par :		Organisme d'assurance professionnelle :	ALLIANZ
N° certificat :	CPDI 4129	Adresse assurance :	Direction Opérations Entreprises 5C Esplanade Charles de Gaulle 33081 BORDEAUX CEDEX
Date d'obtention :	01/01/2017	N° de contrat d'assurance :	55897385
Organisme certificateur	I.CERT Parc Edonia - Bâtiment G - Rue de la Terre Victoria - 35760 SAINT-GREGOIRE	Date de validité :	31/12/2017

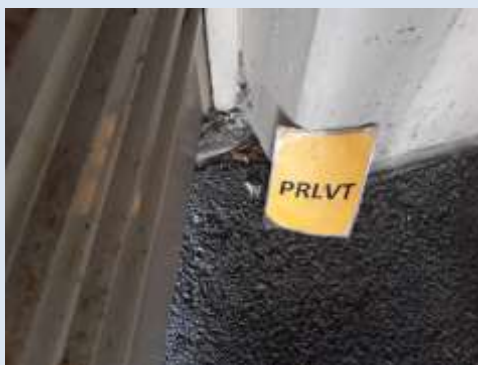
PRELEVEMENT : PCI-7-GALLI-TORCYP002			
NOM DU CLIENT	NUMERO DU DOSSIER		PIECE OU LOCAL
OPH77	PCI-7-GALLI-TORCY 23/10/2017		Hall
ELEMENT	DESCRIPTIF DU LABORATOIRE	DATE DE PRELEVEMENT	NOM DE L'OPERATEUR
Joint d'étanchéité	Matériau souple beige non séparable + matériau compact gris + peinture	23/10/2017	JULIEN Mickaël
LOCALISATION		RESULTAT	
Portes d'entrées		Amiante non détecté	
EMPLACEMENT

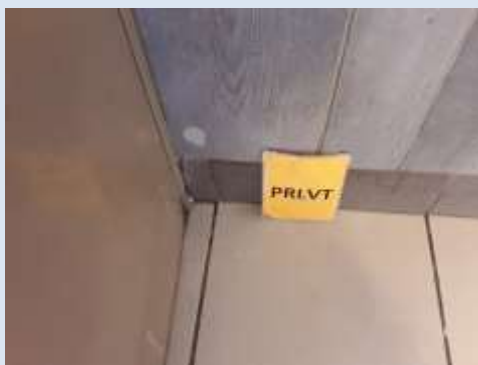
PIECE	ETAGE	ELEMENTS	DESCRIPTIF LABORATOIRE	Echantillon	REPERAGE	ETAT	RESULTAT
Hall		Faïence 1	Colle beige + colle beige non séparable + couche plâtreuse blanche non séparable	PCI-7-GALLI-TORCYP004	Mur A	BON ETAT	Fr2:Amiante détecté (Chrysotile)

PRELEVEMENT : PCI-7-GALLI-TORCYP004			
NOM DU CLIENT	NUMERO DU DOSSIER		PIECE OU LOCAL
OPH77	PCI-7-GALLI-TORCY 23/10/2017		Hall
ELEMENT	DESCRIPTIF DU LABORATOIRE	DATE DE PRELEVEMENT	NOM DE L'OPERATEUR
Faïence 1	Colle beige + colle beige non séparable + couche plâtreuse blanche non séparable	23/10/2017	JULIEN Mickaël
LOCALISATION		RESULTAT	
Mur A		Fr2:Amiante détecté (Chrysotile)

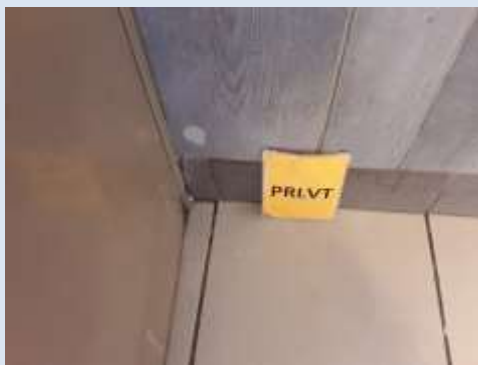
PRELEVEMENT : PCI-7-GALLI-TORCYP004			
NOM DU CLIENT	NUMERO DU DOSSIER		PIECE OU LOCAL
OPH77	PCI-7-GALLI-TORCY 23/10/2017		Hall
ELEMENT	DESCRIPTIF DU LABORATOIRE	DATE DE PRELEVEMENT	NOM DE L'OPERATEUR
Faïence 1	Carrelage bleu + carrelage blanc	23/10/2017	JULIEN Mickaël
LOCALISATION		RESULTAT	
Mur A		Fr1:Amiante non détecté

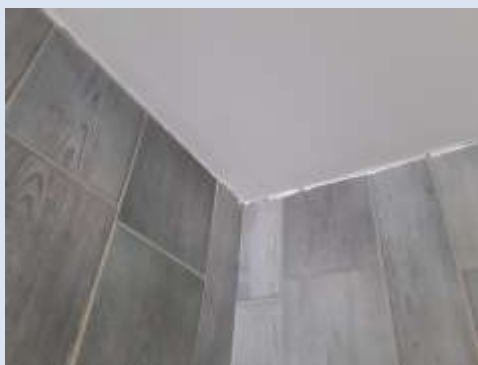
Hall		Enduit / Peinture plaque de plâtre	Enduit plâtreux blanc en vrac + carton non séparable + peinture non séparable	PCI-7-GALLI-TORCYP005	Plafond	BON ETAT	Amiante non détecté	RESULTAT ANALYSE
Hall		Plinthes	Colle grise + carrelage	PCI-7-GALLI-TORCYP006	Mur H	BON ETAT	Amiante non détecté	RESULTAT ANALYSE
Hall		Carrelage	Colle grise non séparable + couche plâtreuse blanche + carrelage	PCI-7-GALLI-TORCYP007	Sol	BON ETAT	Amiante non détecté	RESULTAT ANALYSE
		Enduit / Peinture plaque de plâtre	Enduit plâtreux blanc en vrac + carton non séparable + peinture non séparable	PCI-7-GALLI-TORCYP005	Plafond	BON ETAT	Amiante non détecté	ZSO

PRELEVEMENT : PCI-7-GALLI-TORCYP005			
NOM DU CLIENT	NUMERO DU DOSSIER		PIECE OU LOCAL
OPH77	PCI-7-GALLI-TORCY 23/10/2017		Hall
ELEMENT	DESCRIPTIF DU LABORATOIRE	DATE DE PRELEVEMENT	NOM DE L'OPERATEUR
Enduit / Peinture plaque de plâtre	Enduit plâtreux blanc en vrac + carton non séparable + peinture non séparable	23/10/2017	JULIEN Mickaël
LOCALISATION		RESULTAT	
Plafond		Amiante non détecté

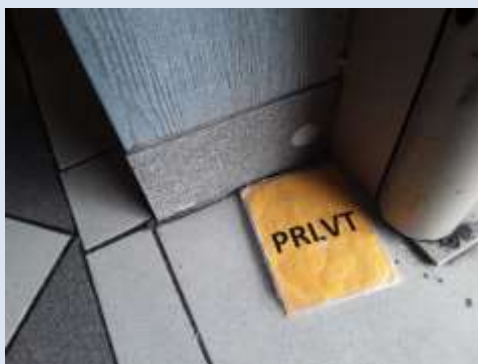
PRELEVEMENT : PCI-7-GALLI-TORCYP006			
NOM DU CLIENT	NUMERO DU DOSSIER		PIECE OU LOCAL
OPH77	PCI-7-GALLI-TORCY 23/10/2017		Hall
ELEMENT	DESCRIPTIF DU LABORATOIRE	DATE DE PRELEVEMENT	NOM DE L'OPERATEUR
Plinthes	Colle grise + carrelage	23/10/2017	JULIEN Mickaël
LOCALISATION		RESULTAT	
Mur H		Amiante non détecté

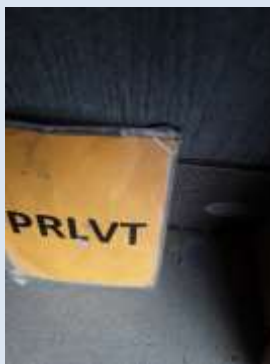
PIECE	ETAGE	ELEMENTS	DESCRIPTIF LABORATOIRE	Echantillon	REPERAGE	ETAT	RESULTAT	METHODE
		Carrelage	Colle grise non séparable + couche plâtreuse blanche + carrelage	PCI-7- GALLI- TORCYP007	Sol	BON ETAT	Amiante non détecté	ZSO

PRELEVEMENT : PCI-7-GALLI-TORCYP007			
NOM DU CLIENT	NUMERO DU DOSSIER		PIECE OU LOCAL
OPH77	PCI-7-GALLI-TORCY 23/10/2017		Hall
ELEMENT	DESCRIPTIF DU LABORATOIRE	DATE DE PRELEVEMENT	NOM DE L'OPERATEUR
Carrelage	Colle grise non séparable + couche plâtreuse blanche + carrelage	23/10/2017	JULIEN Mickaël
LOCALISATION		RESULTAT	
Sol		Amiante non détecté
