Rapport de mission de repérage des matériaux et produits contenant de l'amiante avant réalisation de travaux

30 RUE DU BEAUREGARD

77200 TORCY

RAPPORT N° :	TOIT-30-BEAUR-TORCY	Laboratoire d'Analyses :	ITGA
Repérage réalisé le :	23/10/2017	Adresse laboratoire :	3 RUE ARMAND HERPIN LACROIX - CS 46537 35065 RENNES CEDEX
Accompagnateur :		Numéro d'accréditation :	1-5967
Par :		Organisme d'assurance professionnelle :	ALLIANZ
N° certificat :	CPDI 4129	Adresse assurance :	Direction Opérations Entreprises 5C Esplanade Charles de Gaulle 33081 BORDEAUX CEDEX
Date d'obtention :	01/01/2017	N° de contrat d'assurance :	55897385
Organisme certificateur	I.CERT Parc Edonia - Bâtiment G - Rue de la Terre Victoria - 35760 SAINT-GREGOIRE	Date de validité :	31/12/2017

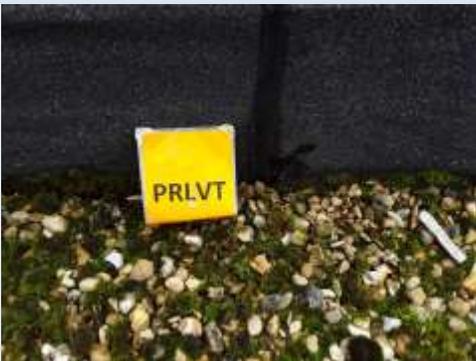
PRELEVEMENT : TOIT-30-BEAUR-TORCYP001			
NOM DU CLIENT	NUMERO DU DOSSIER		PIECE OU LOCAL
OPH77	TOIT-30-BEAUR-TORCY 23/10/2017		Toiture terrasse principale du bâtiment
ELEMENT	DESCRIPTIF DU LABORATOIRE	DATE DE PRELEVEMENT	NOM DE L'OPERATEUR
Shingle	Matériau bitumineux noir avec gravillons et aluminium	23/10/2017	JULIEN Mickaël
LOCALISATION		RESULTAT	
Mur J		Amiante non détecté	
EMPLACEMENT

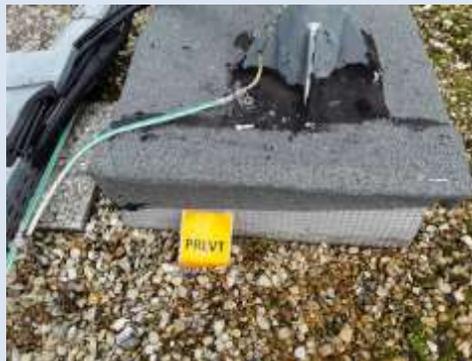
PRELEVEMENT : TOIT-30-BEAUR-TORCYP002			
NOM DU CLIENT	NUMERO DU DOSSIER		PIECE OU LOCAL
OPH77	TOIT-30-BEAUR-TORCY 23/10/2017		Toiture terrasse principale du bâtiment
ELEMENT	DESCRIPTIF DU LABORATOIRE	DATE DE PRELEVEMENT	NOM DE L'OPERATEUR
Shingle	Matériau bitumineux noir avec gravillons	23/10/2017	JULIEN Mickaël
LOCALISATION		RESULTAT	
Muret extérieur		Amiante non détecté

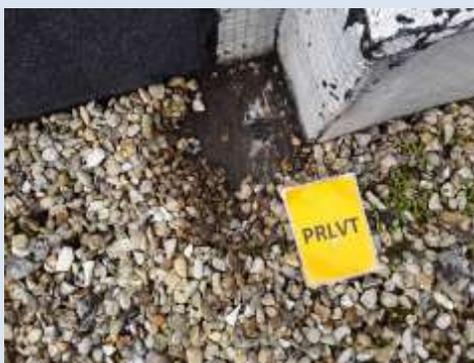
PRELEVEMENT : TOIT-30-BEAUR-TORCYP003			
NOM DU CLIENT	NUMERO DU DOSSIER		PIECE OU LOCAL
OPH77	TOIT-30-BEAUR-TORCY 23/10/2017		Toiture terrasse principale du bâtiment
ELEMENT	DESCRIPTIF DU LABORATOIRE	DATE DE PRELEVEMENT	NOM DE L'OPERATEUR
Pax aluminium	Matériau bitumineux noir avec aluminium + matériau mousse jaune avec couche en papier	23/10/2017	JULIEN Mickaël
LOCALISATION		RESULTAT	
Sol		Amiante non détecté

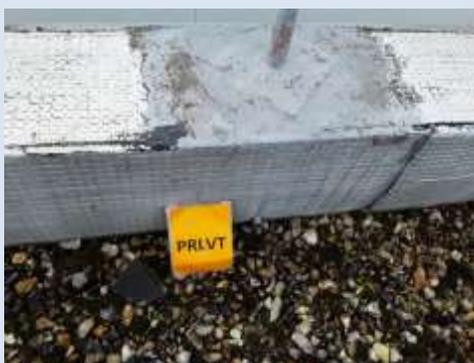
PRELEVEMENT : TOIT-30-BEAUR-TORCYP004			
NOM DU CLIENT	NUMERO DU DOSSIER		PIECE OU LOCAL
OPH77	TOIT-30-BEAUR-TORCY 23/10/2017		Toiture terrasse principale du bâtiment
ELEMENT	DESCRIPTIF DU LABORATOIRE	DATE DE PRELEVEMENT	NOM DE L'OPERATEUR
Pax aluminium	Matériau bitumineux noir avec fibres	23/10/2017	JULIEN Mickaël
LOCALISATION		RESULTAT	
Mur A		Amiante non détecté

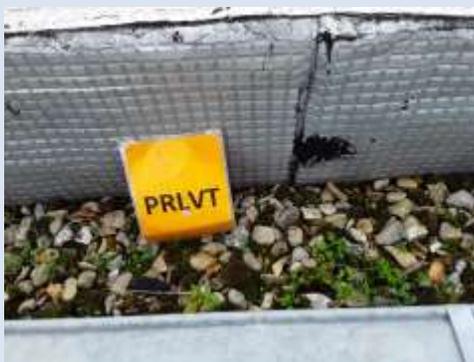
PRELEVEMENT : TOIT-30-BEAUR-TORCYP005			
NOM DU CLIENT	NUMERO DU DOSSIER		PIECE OU LOCAL
OPH77	TOIT-30-BEAUR-TORCY 23/10/2017		Toiture terrasse principale du bâtiment
ELEMENT	DESCRIPTIF DU LABORATOIRE	DATE DE PRELEVEMENT	NOM DE L'OPERATEUR
Pax aluminium	Matériau bitumineux noir avec aluminium	23/10/2017	JULIEN Mickaël
LOCALISATION		RESULTAT	
Mur C		Amiante non détecté
