Rapport de mission de repérage des matériaux et produits contenant de l'amiante avant réalisation de travaux

5 PROMENADE DU GALLION

77200 TORCY

RAPPORT N° :	TOIT-5-GALLI-TORCY	Laboratoire d'Analyses :	ITGA
Repérage réalisé le :	06/11/2017	Adresse laboratoire :	3 RUE ARMAND HERPIN LACROIX - CS 46537 35065 RENNES CEDEX
Accompagnateur :		Numéro d'accréditation :	1-5967
Par :	Mickaël JULIEN	Organisme d'assurance professionnelle :	ALLIANZ
N° certificat :	CPDI 4129	Adresse assurance :	Direction Opérations Entreprises 5C Esplanade Charles de Gaulle 33081 BORDEAUX CEDEX
Date d'obtention :	01/01/2017	N° de contrat d'assurance :	55897385
Organisme certificateur	I.CERT Parc Edonia - Bâtiment G - Rue de la Terre Victoria - 35760 SAINT-GREGOIRE	Date de validité :	31/12/2017

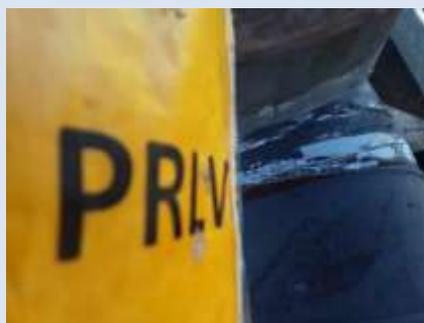
PRELEVEMENT : TOIT-5-GALLI-TORCYP001			
NOM DU CLIENT	NUMERO DU DOSSIER		PIECE OU LOCAL
OPH77	TOIT-5-GALLI-TORCY 06/11/2017		Toiture terrasse principale du bâtiment
ELEMENT	DESCRIPTIF DU LABORATOIRE	DATE DE PRELEVEMENT	NOM DE L'OPERATEUR
Peinture	Peintures multiples	06/11/2017	JULIEN Mickaël
LOCALISATION		RESULTAT	
Conduits

Commande	TOIT-5-GALLI-TORCY-03
Dossier client	TOIT-5-GALLI-TORCY-03 - 19 à 32 rue du Beauregard, 1 à 7 promenade du Gallon 77200 TORCY
Echantillon	TOIT-5-GALLI-TORCY001 / LES TOITURES - Réseau VMC - Toiture 1 - Peinture / Toiture terrasse principale du bâtiment Conduits Peinture
Description ITGA	Peintures multiples

Fonction Analytique	Technique analytique et date d'analyse	Résultat	Type d'échantillon	Nb de prélèvements
Peintures multiples	META le 14/11/2017	Ambiant non-Méso	---	1

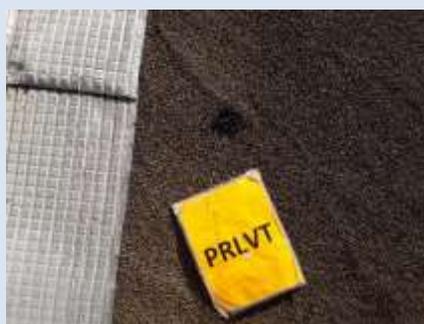
PRELEVEMENT : TOIT-5-GALLI-TORCYP002			
NOM DU CLIENT	NUMERO DU DOSSIER		PIECE OU LOCAL
OPH77	TOIT-5-GALLI-TORCY 06/11/2017		Toiture terrasse principale du bâtiment
ELEMENT	DESCRIPTIF DU LABORATOIRE	DATE DE PRELEVEMENT	NOM DE L'OPERATEUR
Revêtement bitumineux	Matériau bitumineux noir avec gravillons	06/11/2017	JULIEN Mickaël
LOCALISATION		RESULTAT	
Sol

Commande	TOIT-5-GALLI-TORCY-03
Dossier client	TOIT-5-GALLI-TORCY-03 - 19 à 32 rue du Beauregard, 1 à 7 promenade du Gallon 77200 TORCY
Echantillon	TOIT-5-GALLI-TORCY002 / LES TOITURES - Couverture - Toiture 1 - Revêtement bitumineux / Toiture terrasse principale du bâtiment Sol Revêtement bitumineux
Description ITGA	Matériau bitumineux noir avec gravillons

Fonction Analytique	Technique analytique et date d'analyse	Résultat	Type d'échantillon	Nb de prélèvements
Matériau bitumineux noir avec gravillons	META le 14/11/2017	Ambiant non-Méso	---	1

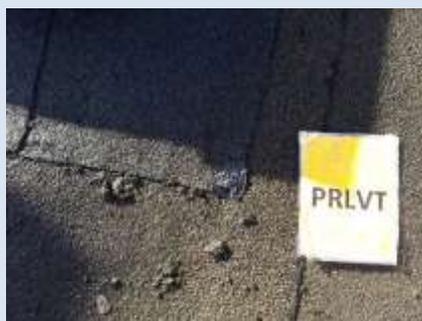
PRELEVEMENT : TOIT-5-GALLI-TORCYP003

NOM DU CLIENT	NUMERO DU DOSSIER	PIECE OU LOCAL	
OPH77	TOIT-5-GALLI-TORCY 06/11/2017	Toiture terrasse principale du bâtiment	
ELEMENT	DESCRIPTIF DU LABORATOIRE	DATE DE PRELEVEMENT	NOM DE L'OPERATEUR
Revêtement bitumineux	Matériau bitumineux noir avec gravillons avec couche en mousse	06/11/2017	JULIEN Mickaël
LOCALISATION		RESULTAT	
Sol

Commande	TOIT-5-GALLI-TORCY-01
Dossier client	TOIT-5-GALLI-TORCY-01 - 19 à 32 rue du Beauregard, 1 à 7 promenade du Gallon 77200 TORCY
Echantillon	TOIT-5-GALLI-TORCYP003 / LES TOITURES - Couverture - Toiture 1 - Revêtement bitumineux / Toiture terrasse principale du bâtiment Sol Revêtement bitumineux
Description ITGA	Matériau bitumineux noir avec gravillons avec couche en mousse

Fraction Analytique	Technique analytique et date d'analyse	Résultat	Type d'amiante	Nb de préparations
Matériau bitumineux noir avec gravillons avec couche en mousse	META le 14/11/2017	Amiante non détecté	---	2

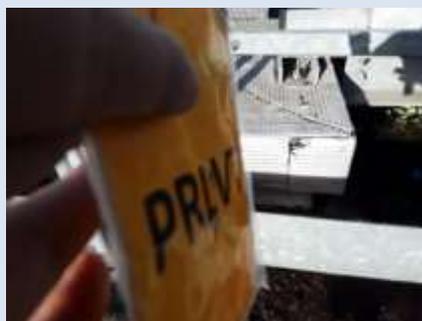
PRELEVEMENT : TOIT-5-GALLI-TORCYP004

NOM DU CLIENT	NUMERO DU DOSSIER	PIECE OU LOCAL	
OPH77	TOIT-5-GALLI-TORCY 06/11/2017	Toiture terrasse principale du bâtiment	
ELEMENT	DESCRIPTIF DU LABORATOIRE	DATE DE PRELEVEMENT	NOM DE L'OPERATEUR
Pax aluminium	Matériau bitumineux noir avec aluminium	06/11/2017	JULIEN Mickaël
LOCALISATION		RESULTAT	
Mur E

Commande	TOIT-5-GALLI-TORCY-01
Dossier client	TOIT-5-GALLI-TORCY-01 - 19 à 32 rue du Beauregard, 1 à 7 promenade du Gallon 77200 TORCY
Echantillon	TOIT-5-GALLI-TORCYP004 / LES TOITURES - Couverture - Toiture 1 - Remante d'étranchéié / Toiture terrasse principale du bâtiment Mur E Pax aluminium
Description ITGA	Matériau bitumineux noir avec aluminium

Fraction Analytique	Technique analytique et date d'analyse	Résultat	Type d'amiante	Nb de préparations
Matériau bitumineux noir avec aluminium	META le 14/11/2017	Amiante non détecté	---	2
