Rapport de mission de repérage des matériaux et produits contenant de l'amiante avant réalisation de travaux

7 PROMENADE DU GALLION

77200 TORCY

RAPPORT N° :	TOIT-7-GALLI-TORCY	Laboratoire d'Analyses :	ITGA
Repérage réalisé le :	06/11/2017	Adresse laboratoire :	3 RUE ARMAND HERPIN LACROIX - CS 46537 35065 RENNES CEDEX
Accompagnateur :		Numéro d'accréditation :	1-5967
Par :	Mickaël JULIEN	Organisme d'assurance professionnelle :	ALLIANZ
N° certificat :	CPDI 4129	Adresse assurance :	Direction Opérations Entreprises 5C Esplanade Charles de Gaulle 33081 BORDEAUX CEDEX
Date d'obtention :	01/01/2017	N° de contrat d'assurance :	55897385
Organisme certificateur	I.CERT Parc Edonia - Bâtiment G - Rue de la Terre Victoria - 35760 SAINT-GREGOIRE	Date de validité :	31/12/2017

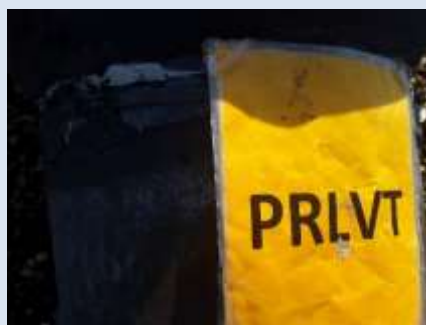
PRELEVEMENT : TOIT-7-GALLI-TORCYP002

NOM DU CLIENT	NUMERO DU DOSSIER	PIECE OU LOCAL	
OPH77	TOIT-7-GALLI-TORCY 06/11/2017	Toiture terrasse principale du bâtiment	
ELEMENT	DESCRIPTIF DU LABORATOIRE	DATE DE PRELEVEMENT	NOM DE L'OPERATEUR
Joint d'étanchéité	Matériau mou gris avec poussières	06/11/2017	JULIEN Mickaël
LOCALISATION		RESULTAT	
Conduits		Amiante non détectée

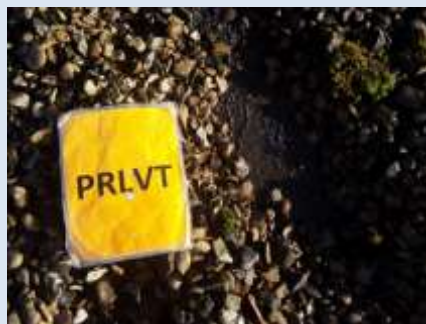
PRELEVEMENT : TOIT-7-GALLI-TORCYP003

NOM DU CLIENT	NUMERO DU DOSSIER	PIECE OU LOCAL	
OPH77	TOIT-7-GALLI-TORCY 06/11/2017	Toiture terrasse principale du bâtiment	
ELEMENT	DESCRIPTIF DU LABORATOIRE	DATE DE PRELEVEMENT	NOM DE L'OPERATEUR
Pax aluminium	Matériau bitumineux noir avec fibres	06/11/2017	JULIEN Mickaël
LOCALISATION		RESULTAT	
Sol		Amiante non détectée

Fraction Analyisée	Technique analytique et date d'analyse	Résultat	Type d'amiante	N° de préparations
▶ Matériau bitumineux noir avec fibres	META le 14/11/2017	Amiante non détecté	---	1

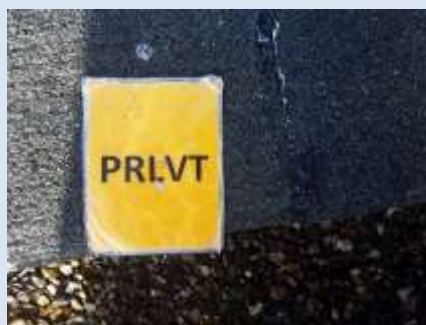
PRELEVEMENT : TOIT-7-GALLI-TORCYP004

NOM DU CLIENT	NUMERO DU DOSSIER	PIECE OU LOCAL	
OPH77	TOIT-7-GALLI-TORCY 06/11/2017	Toiture terrasse principale du bâtiment	
ELEMENT	DESCRIPTIF DU LABORATOIRE	DATE DE PRELEVEMENT	NOM DE L'OPERATEUR
Shingle	Matériau bitumineux noir avec gravillons	06/11/2017	JULIEN Mickaël
LOCALISATION		RESULTAT	
Mur P		Amiante non détectée

Fraction Analyisée	Technique analytique et date d'analyse	Résultat	Type d'amiante	N° de préparations
▶ Matériau bitumineux noir avec gravillons	META le 14/11/2017	Amiante non détecté	---	1

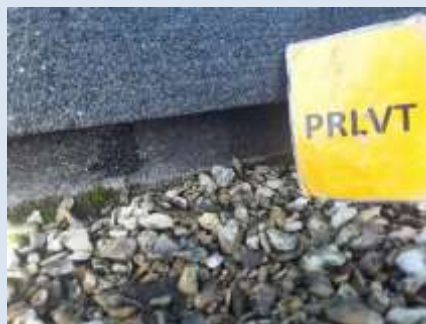
PRELEVEMENT : TOIT-7-GALLI-TORCYP005

NOM DU CLIENT	NUMERO DU DOSSIER	PIECE OU LOCAL	
OPH77	TOIT-7-GALLI-TORCY 06/11/2017	Toiture terrasse principale du bâtiment	
ELEMENT	DESCRIPTIF DU LABORATOIRE	DATE DE PRELEVEMENT	NOM DE L'OPERATEUR
Shingle	Matériau bitumineux noir avec gravillons	06/11/2017	JULIEN Mickaël
LOCALISATION		RESULTAT	
Mur P		Amiante non détectée

Fraction analysée	Technique analytique et date d'analyse	Résultat	Type d'amiante	Nb de préparations
Matériau bitumineux noir avec gravillons	META le 14/11/2017	Amiante non détecté	---	1
