Rapport de mission de repérage des matériaux et produits contenant de l'amiante dans les immeubles bâtis avant réalisation de travaux

Numéro de dossier : RAAT-79LAF0402
Date du repérage : 09/06/2022

Immeuble bâti visité	
Adresse	Rue : 1 Promenade du Galion (79LAF0402) Bât., escalier, niveau, appartement n°, lot n°: Bat. 1; Esc. 1; Porte 0402, Lot numéro 79LAF0402 Code postal, ville : . 77200 TORCY
Périmètre de repérage : Ensemble des mur et plafonds du logement
Type de logement : Fonction principale du bâtiment : Date de construction : Appartement - T3 Habitation (partie privative d'immeuble) NC

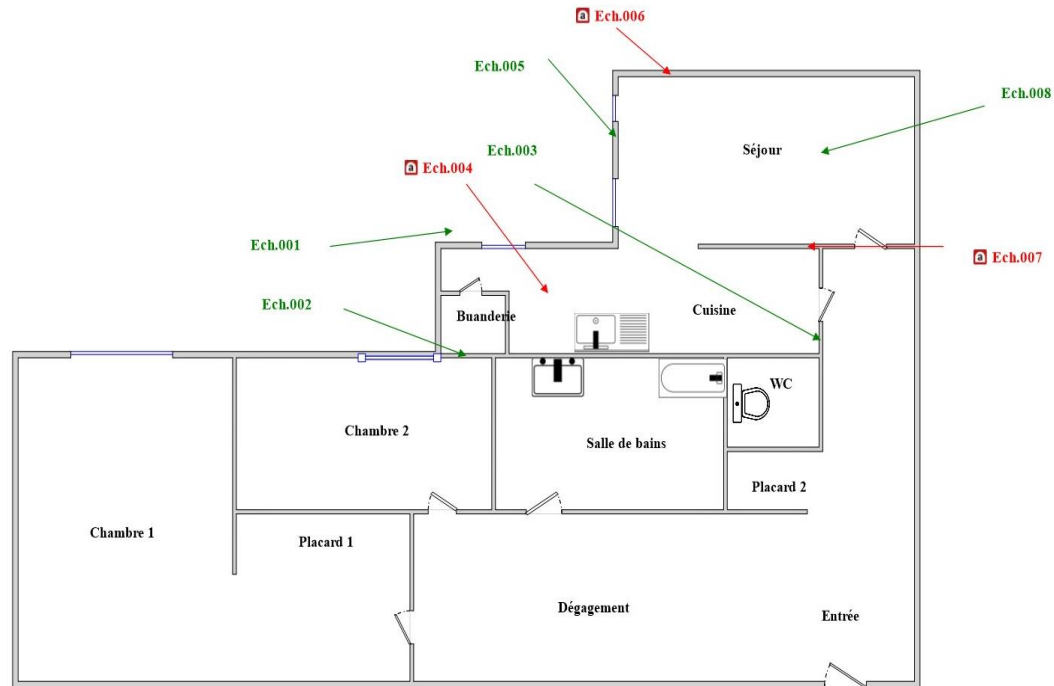
Bâtiment – Niveau : Croquis 1

Localisation des prélèvements ou des matériaux amiantés

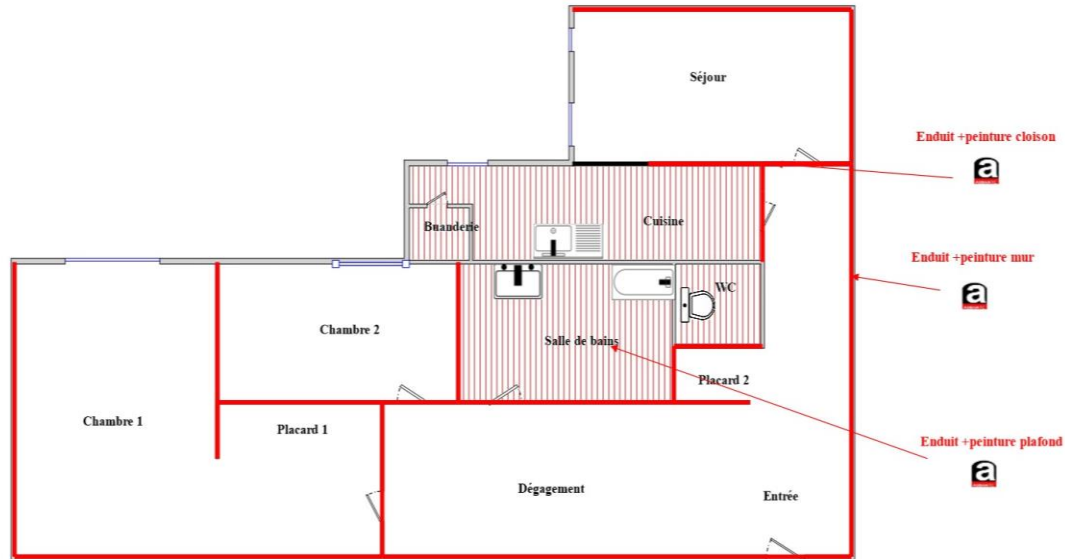
Bâtiment – Niveau : Croquis 1 2

Localisation des prélèvements ou des matériaux amiantés
