Rapport de mission de repérage des matériaux et produits contenant de l'amiante avant réalisation de travaux

Référence : RAAT_PC BAT 1 BEAUREGARD

Adresse : 32 rue DU BEAUREGARD 77200 TORCY

Numéro de lot : PC BAT 1

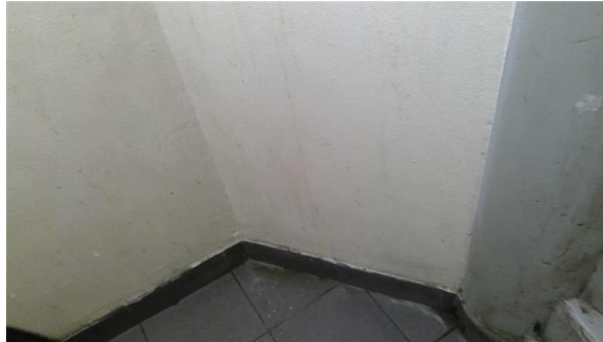
ANNEXE : Fiches d'identification et de cotation
PRELEVEMENT : P001
Emplacement

Nom du client	Numéro de dossier	Localisation
HABITAT 77 OPH DE SEINE DE MARNE	RAAT_PC BAT 1 BEAUREGARD	RDC - Cage d'escalier n°1 Cloisons - BC
Nom de l'opérateur	Date de prélèvement	Matériau
Hivet David	04/05/2021	Plâtre/enduit - Peinture gouttelette
Résultat amiante		
absence d'amiante

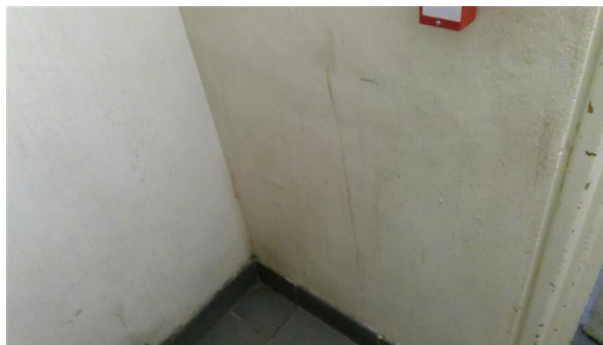
PRELEVEMENT : P002
Emplacement

Nom du client	Numéro de dossier	Localisation
HABITAT 77 OPH DE SEINE DE MARNE	RAAT_PC BAT 1 BEAUREGARD	RDC - Cage d'escalier n°1 Murs - AE
Nom de l'opérateur	Date de prélèvement	Matériau
Hivet David	04/05/2021	Béton / Enduit - Peinture gouttelette
Résultat amiante		
Présence d'amiante (Fibres d'amiante de type chrysotile)

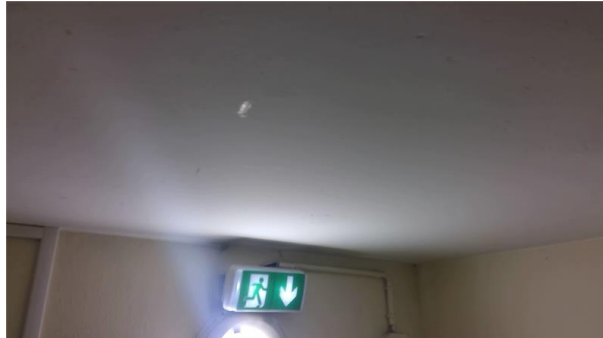
PRELEVEMENT : P003

Nom du client	Numéro de dossier	Localisation
HABITAT 77 OPH DE SEINE DE MARNE	RAAT_PC BAT 1 BEAUREGARD	RDC - Cage d'escalier n°1 Plafond - Plafond
Nom de l'opérateur	Date de prélèvement	Matériau
Hivet David	04/05/2021	Béton / Enduit - Peinture
Résultat amiante		
Présence d'amiante (Fibres d'amiante de type chrysotile)

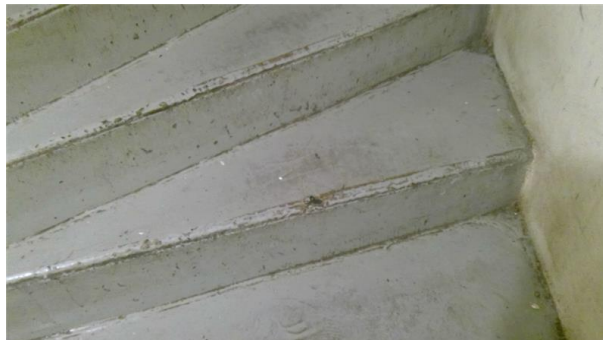
PRELEVEMENT : P004

Nom du client	Numéro de dossier	Localisation
HABITAT 77 OPH DE SEINE DE MARNE	RAAT_PC BAT 1 BEAUREGARD	RDC/1er - Escalier n°1 Escalier n°1 - Sol
Nom de l'opérateur	Date de prélèvement	Matériau
Hivet David	04/05/2021	Béton - Peinture
Résultat amiante		
Présence d'amiante (Fibres d'amiante de type chrysotile)

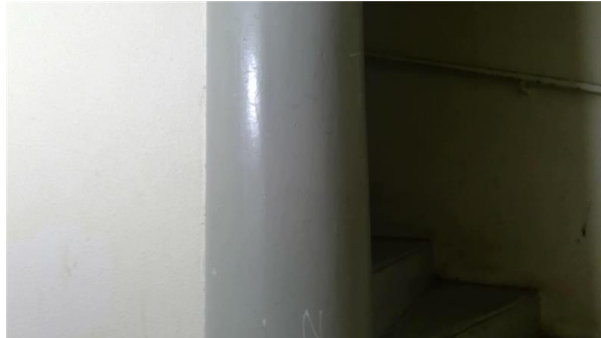
PRELEVEMENT : P005

Nom du client	Numéro de dossier	Localisation
HABITAT 77 OPH DE SEINE DE MARNE	RAAT_PC BAT 1 BEAUREGARD	RDC/1er - Escalier n°1 Poteau - A
Nom de l'opérateur	Date de prélèvement	Matériau
Hivet David	04/05/2021	Béton / Enduit - Peinture
Résultat amiante		
Présence d'amiante (Fibres d'amiante de type chrysotile)

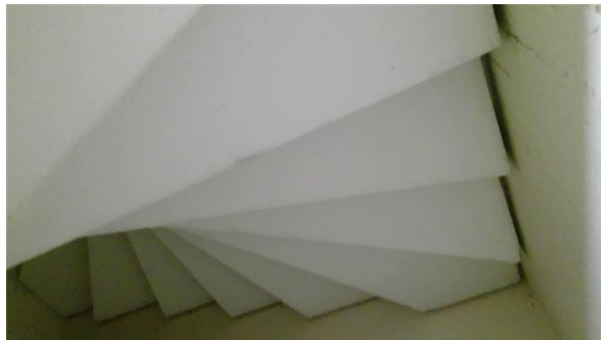
PRELEVEMENT : P006

Nom du client	Numéro de dossier	Localisation
HABITAT 77 OPH DE SEINE DE MARNE	RAAT_PC BAT 1 BEAUREGARD	RDC/1er - Escalier n°1 Plafond - Plafond
Nom de l'opérateur	Date de prélèvement	Matériau
Hivet David	04/05/2021	Béton / Enduit - Peinture
Résultat amiante		
Présence d'amiante (Fibres d'amiante de type chrysotile)

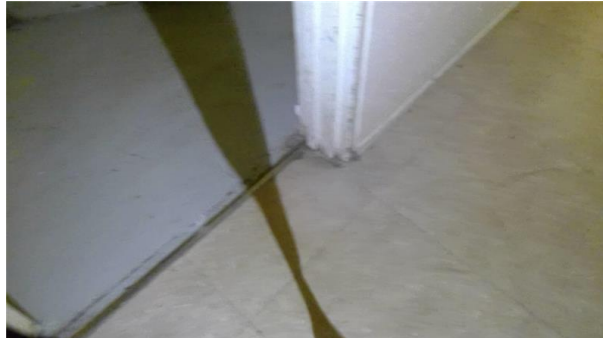
PRELEVEMENT : P007

Nom du client	Numéro de dossier	Localisation
HABITAT 77 OPH DE SEINE DE MARNE	RAAT_PC BAT 1 BEAUREGARD	1er - Palier Plancher - Sol
Nom de l'opérateur	Date de prélèvement	Matériau
Hivet David	04/05/2021	Colle - Dalles Vinyles
Résultat amiante		
absence d'amiante

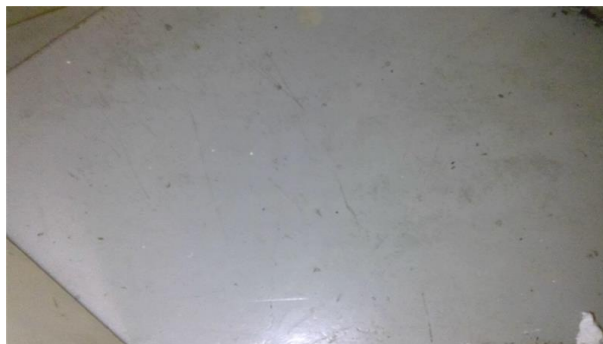
PRELEVEMENT : P008

Nom du client	Numéro de dossier	Localisation
HABITAT 77 OPH DE SEINE DE MARNE	RAAT_PC BAT 1 BEAUREGARD	1er - Cage d'escalier n°2 Plancher - Sol
Nom de l'opérateur	Date de prélèvement	Matériau
Hivet David	04/05/2021	Béton/ragréage - Peinture
Résultat amiante		
Présence d'amiante (Fibres d'amiante de type chrysotile)

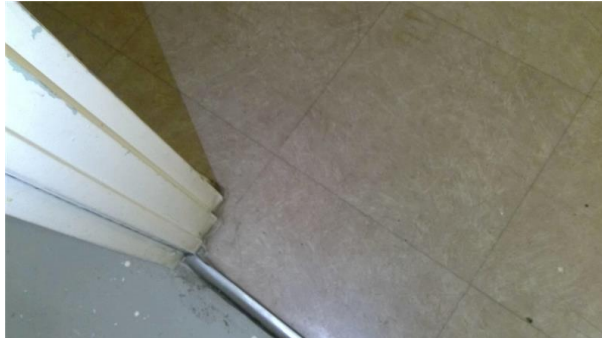
PRELEVEMENT : P009

Nom du client	Numéro de dossier	Localisation
HABITAT 77 OPH DE SEINE DE MARNE	RAAT_PC BAT 1 BEAUREGARD	3ème - Palier n°4 Plancher - Sol
Nom de l'opérateur	Date de prélèvement	Matériau
Hivet David	04/05/2021	Colle - Dalles Vinyles
Résultat amiante		
Présence d'amiante (Fibres d'amiante de type chrysotile)

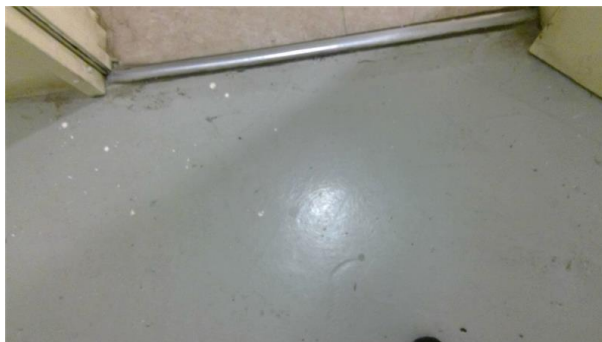
PRELEVEMENT : P010

Nom du client	Numéro de dossier	Localisation
HABITAT 77 OPH DE SEINE DE MARNE	RAAT_PC BAT 1 BEAUREGARD	3ème - Cage d'escalier n°4 Plancher - Sol
Nom de l'opérateur	Date de prélèvement	Matériau
Hivet David	04/05/2021	Béton/ragreage - Peinture
Résultat amiante		
absence d'amiante

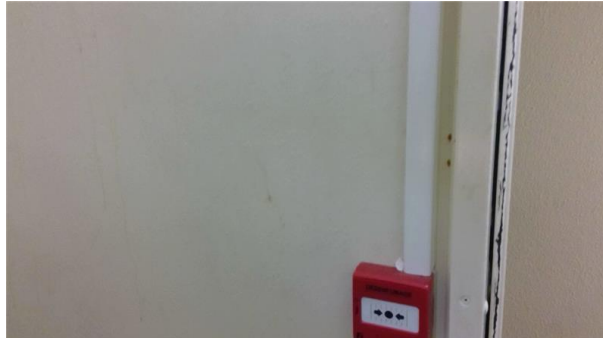
PRELEVEMENT : P011

Nom du client	Numéro de dossier	Localisation
HABITAT 77 OPH DE SEINE DE MARNE	RAAT_PC BAT 1 BEAUREGARD	3ème - Cage d'escalier n°4 Murs - AD
Nom de l'opérateur	Date de prélèvement	Matériau
Hivet David	04/05/2021	Béton / Enduit - Peinture gouttelette
Résultat amiante		
Présence d'amiante (Fibres d'amiante de type chrysotile)

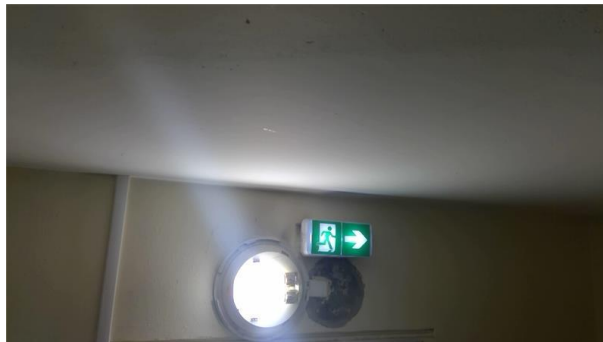
PRELEVEMENT : P012

Nom du client	Numéro de dossier	Localisation
HABITAT 77 OPH DE SEINE DE MARNE	RAAT_PC BAT 1 BEAUREGARD	3ème - Cage d'escalier n°4 Plafond - Plafond
Nom de l'opérateur	Date de prélèvement	Matériau
Hivet David	04/05/2021	Béton / Enduit - Peinture
Résultat amiante		
Présence d'amiante (Fibres d'amiante de type chrysotile)

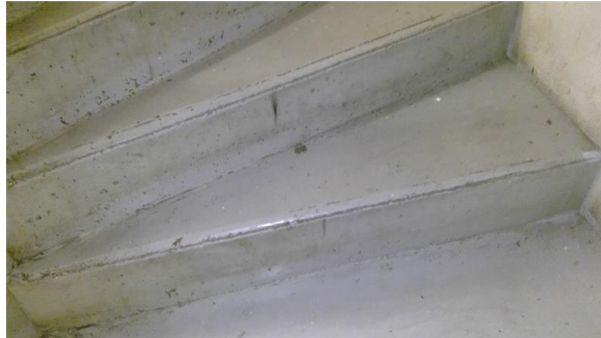
PRELEVEMENT : P013

Nom du client	Numéro de dossier	Localisation
HABITAT 77 OPH DE SEINE DE MARNE	RAAT_PC BAT 1 BEAUREGARD	3ème/4ème - Escalier n°4 Escalier n°1 - Sol
Nom de l'opérateur	Date de prélèvement	Matériau
Hivet David	04/05/2021	Béton - Peinture
Résultat amiante		
Présence d'amiante (Fibres d'amiante de type chrysotile)

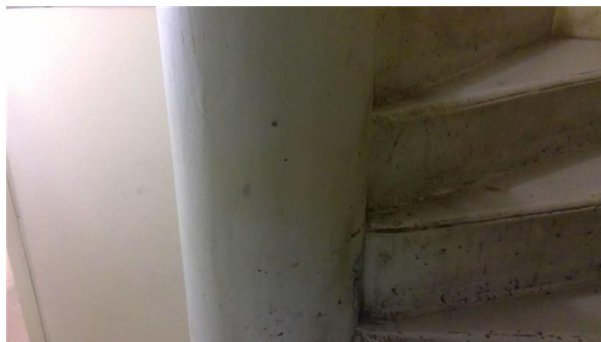
PRELEVEMENT : P014

Nom du client	Numéro de dossier	Localisation
HABITAT 77 OPH DE SEINE DE MARNE	RAAT_PC BAT 1 BEAUREGARD	3ème/4ème - Escalier n°4 Poteau - A
Nom de l'opérateur	Date de prélèvement	Matériau
Hivet David	04/05/2021	Béton / Enduit - Peinture
Résultat amiante		
Présence d'amiante (Fibres d'amiante de type chrysotile)

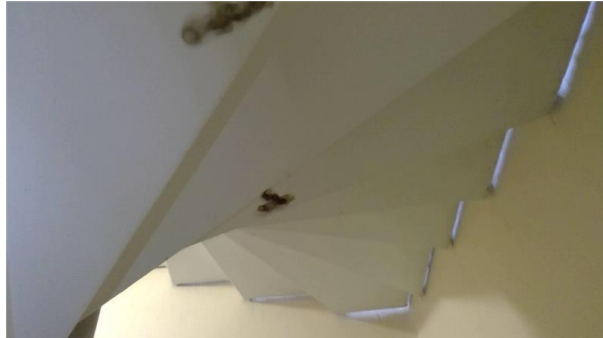
PRELEVEMENT : P015

Nom du client	Numéro de dossier	Localisation
HABITAT 77 OPH DE SEINE DE MARNE	RAAT_PC BAT 1 BEAUREGARD	3ème/4ème - Escalier n°4 Plafond - Plafond
Nom de l'opérateur	Date de prélèvement	Matériau
Hivet David	04/05/2021	Béton / Enduit - Peinture
Résultat amiante		
absence d'amiante

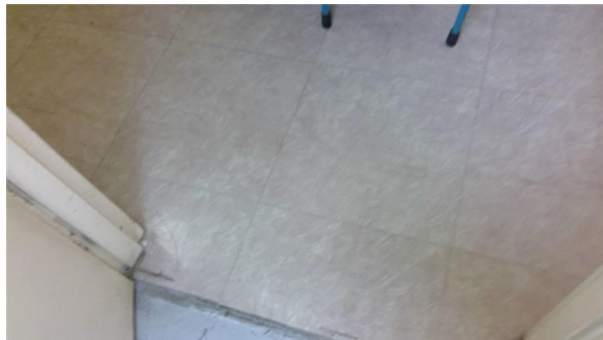
PRELEVEMENT : P016

Nom du client	Numéro de dossier	Localisation
HABITAT 77 OPH DE SEINE DE MARNE	RAAT_PC BAT 1 BEAUREGARD	5ème - Palier n°6 Plancher - Sol
Nom de l'opérateur	Date de prélèvement	Matériau
Hivet David	04/05/2021	Colle - Dalles Vinyles
Résultat amiante		
absence d'amiante

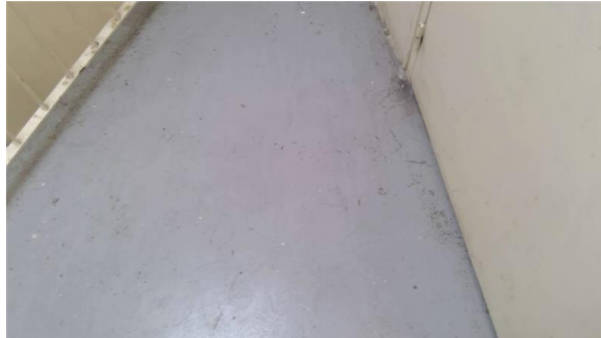
PRELEVEMENT : P017

Nom du client	Numéro de dossier	Localisation
HABITAT 77 OPH DE SEINE DE MARNE	RAAT_PC BAT 1 BEAUREGARD	5ème - Cage d'escalier n°6 Plancher - Sol
Nom de l'opérateur	Date de prélèvement	Matériau
Hivet David	04/05/2021	Béton/ragréage - Peinture
Résultat amiante		
absence d'amiante

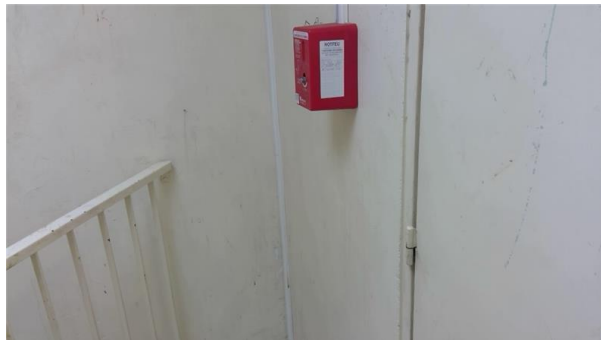
PRELEVEMENT : P018

Nom du client	Numéro de dossier	Localisation
HABITAT 77 OPH DE SEINE DE MARNE	RAAT_PC BAT 1 BEAUREGARD	5ème - Cage d'escalier n°6 Murs - AD
Nom de l'opérateur	Date de prélèvement	Matériau
Hivet David	04/05/2021	Béton / Enduit - Peinture gouttelette
Résultat amiante		
Présence d'amiante (Fibres d'amiante de type chrysotile)

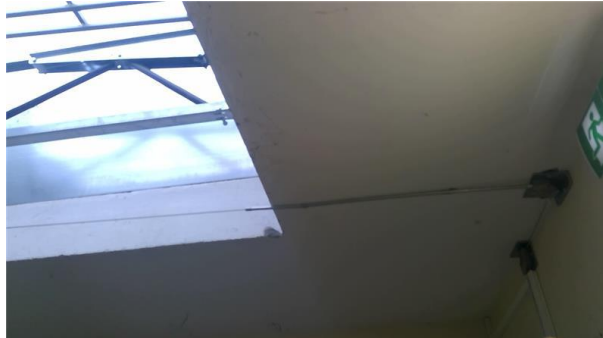
PRELEVEMENT : P019

Nom du client	Numéro de dossier	Localisation
HABITAT 77 OPH DE SEINE DE MARNE	RAAT_PC BAT 1 BEAUREGARD	5ème - Cage d'escalier n°6 Plafond - Plafond
Nom de l'opérateur	Date de prélèvement	Matériau
Hivet David	04/05/2021	Béton / Enduit - Peinture
Résultat amiante		
Présence d'amiante (Fibres d'amiante de type chrysotile)

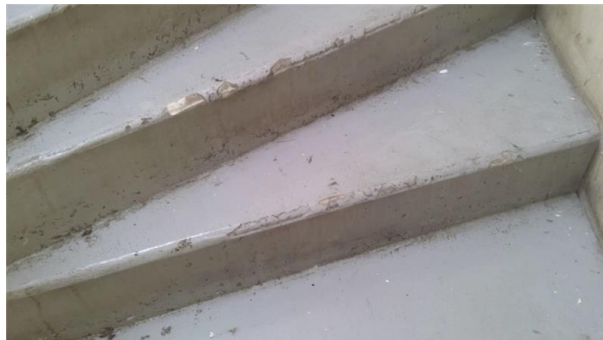
PRELEVEMENT : P020

Nom du client	Numéro de dossier	Localisation
HABITAT 77 OPH DE SEINE DE MARNE	RAAT_PC BAT 1 BEAUREGARD	4ème/5ème - Escalier n°5 Escalier n°1 - Sol
Nom de l'opérateur	Date de prélèvement	Matériau
Hivet David	04/05/2021	Béton - Peinture
Résultat amiante		
absence d'amiante

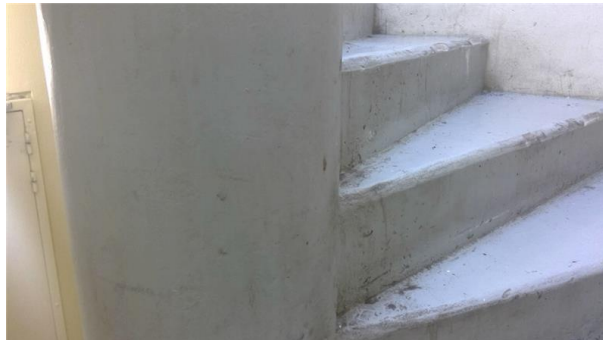
PRELEVEMENT : P021

Nom du client	Numéro de dossier	Localisation
HABITAT 77 OPH DE SEINE DE MARNE	RAAT_PC BAT 1 BEAUREGARD	4ème/5ème - Escalier n°5 Poteau - A
Nom de l'opérateur	Date de prélèvement	Matériau
Hivet David	04/05/2021	Béton / Enduit - Peinture
Résultat amiante		
Présence d'amiante (Fibres d'amiante de type chrysotile)

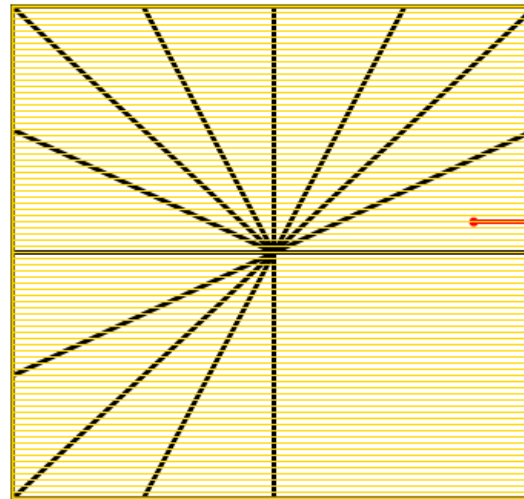
Escalier
Ensemble des Marches et Contre Marches Béton Peinture Amiante
RDC au 5em Etage

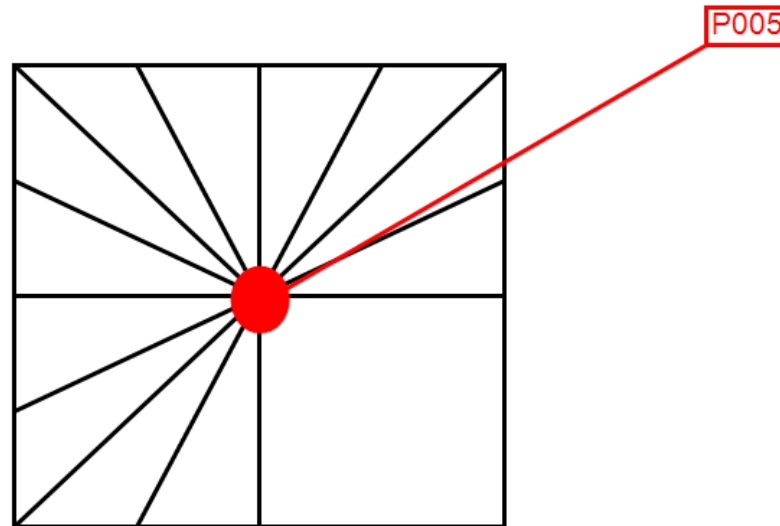
Escalier
Poteau Béton/Enduit Peinture Amiante
RDC au 5em Etage

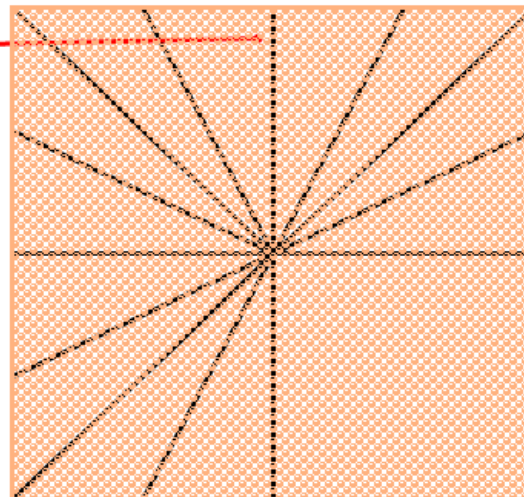
Escalier
Plafond Sous Face escalier Béton/Enduit Peinture Amiante
RDC au 4em Etage

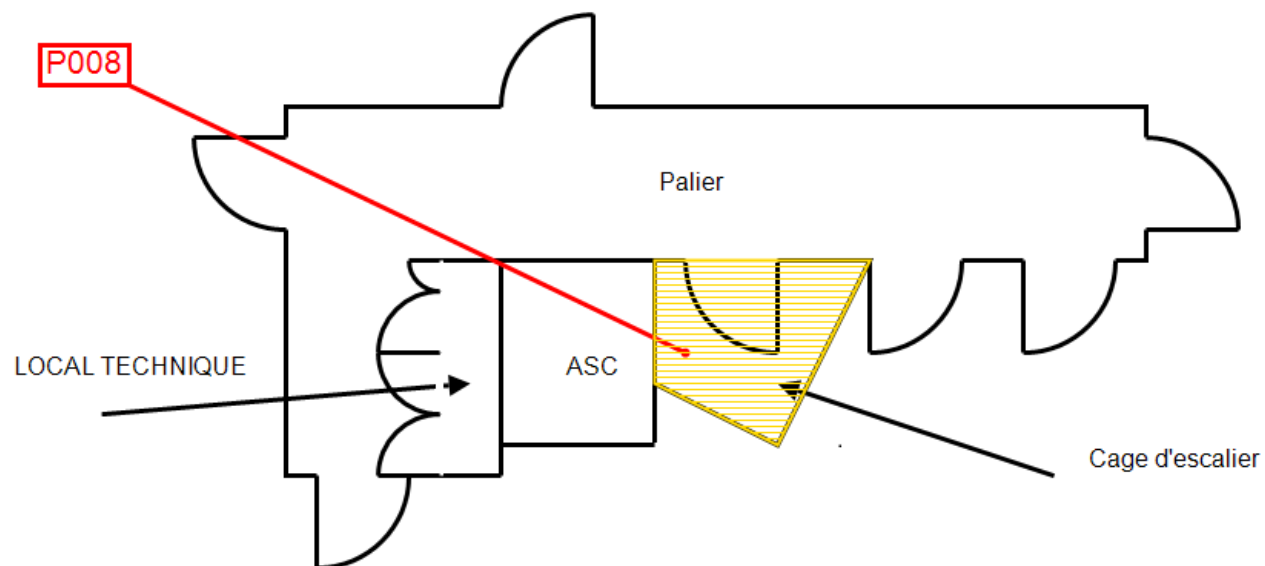
Cage d'escalier
Plancher Béton/Ragréage Peinture Amiante
R+1 au 5 em Etage

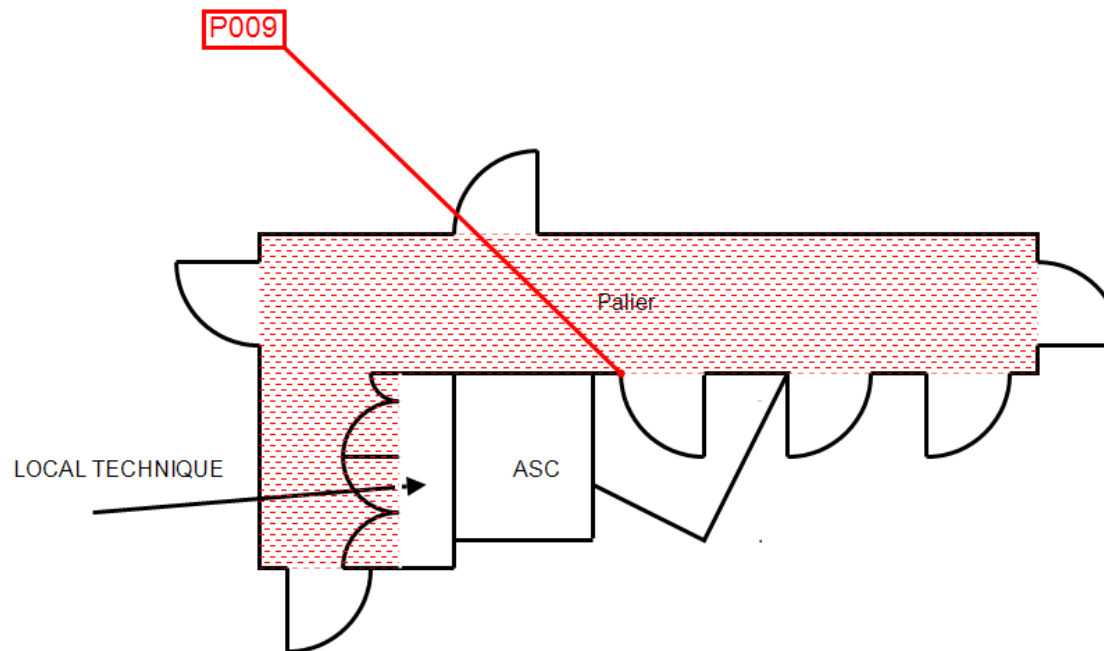
Palier
Plancher Colle Dalles Vinyles Amiante
R+1 au 5em Etage
