Rapport de mission de repérage des matériaux et produits contenant de l'amiante avant réalisation de travaux

Référence : RAAT_PC BAT 15 BEAUREGARD

Adresse : 19 rue du Beauregard 77200 TORCY

Numéro de lot : PC BAT 15
BEAUREGARD

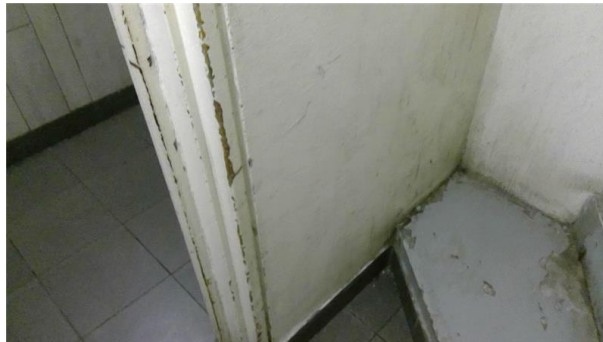
PRELEVEMENT : P002

| N° du local | Localisation | matériau | Etage | critère de décision | référence du prélèvement | Référence (ZPSO) |
|---|---|---|---|---|---|---|
| 2 | Cage d'escalier n°1 | Béton / Enduit - Peinture gouttelette | RDC | Résultat d'analyse | P002 | Z002 |

| Nom du client | Numéro de dossier | Localisation |
|--|---|--|
| HABITAT 77 OPH DE SEINE DE MARNE | RAAT_PC BAT 15 BEAUREGARD | RDC - Cage d'escalier n°1 Murs - AB |

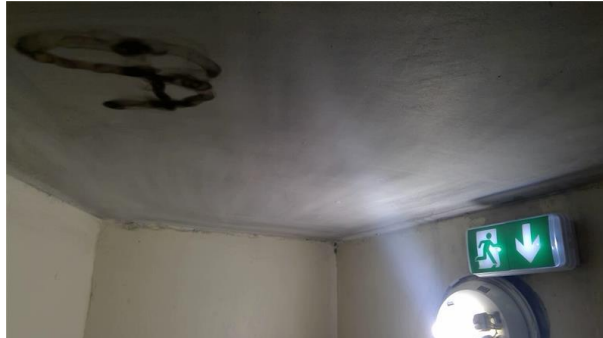
PRELEVEMENT : P003

| N° du local | Localisation | matériau | Etage | critère de décision | référence du prélèvement | Référence (ZPSO) |
|---|---|---|---|---|---|---|
| | | Béton / Enduit - Peinture | | Résultat d'analyse | P003 | Z003 |

| Nom du client | Numéro de dossier | Localisation |
|--|---|--|
| HABITAT 77 OPH DE SEINE DE MARNE | RAAT_PC BAT 15 BEAUREGARD | RDC - Cage d'escalier n°1 Plafond - Plafond |

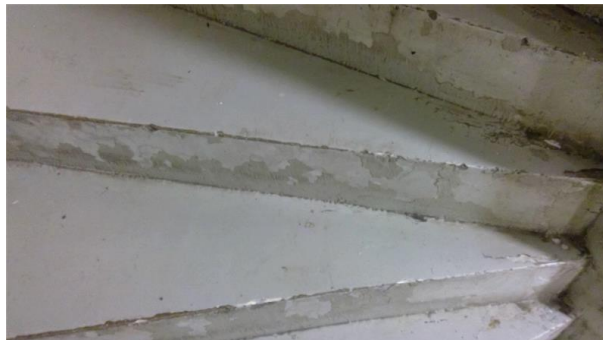
PRELEVEMENT : P004

| N° du local | Localisation | matériau | Etage | critère de décision | référence du prélèvement | Référence (ZPSO) |
|---|---|---|---|---|---|---|
| | | Béton - Peinture | | Résultat d'analyse | P004 | Z004 |

| Nom du client | Numéro de dossier | Localisation |
|--|---|--|
| HABITAT 77 OPH DE SEINE DE MARNE | RAAT_PC BAT 15 BEAUREGARD | RDC/1er - Escalier n°1 Escalier n°1 - Sol |

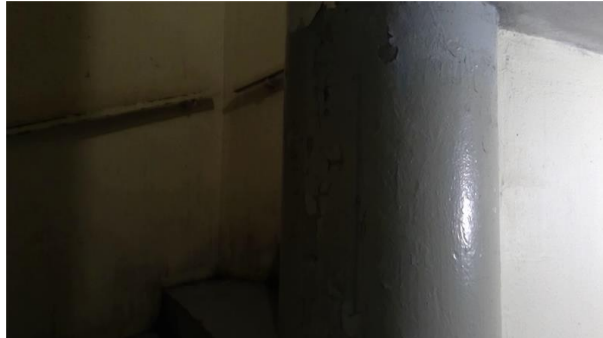
PRELEVEMENT : P005

| N° du local | Localisation | matériau | Etage | critère de décision | référence du prélèvement | Référence (ZPSO) |
|---|---|---|---|---|---|---|
| 3 | Escalier n°1 | Béton / Enduit - Peinture | RDC/1er | Résultat d'analyse | P005 | Z005 |

| Nom du client | Numéro de dossier | Localisation |
|--|---|---|
| HABITAT 77 OPH DE SEINE DE MARNE | RAAT_PC BAT 15 BEAUREGARD | RDC/1er - Escalier n°1 Poteau - A |

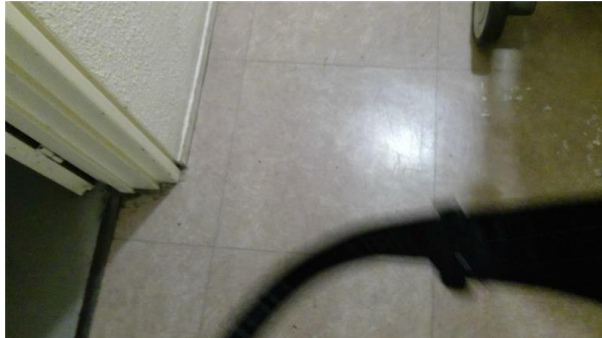
PRELEVEMENT : P009

| N° du local | Localisation | matériau | Etage | critère de décision | référence du prélèvement | Référence (ZPSO) |
|---|---|---|---|---|---|---|
| 10 | Palier n°4 | Colle - dalles | 3ème | Résultat | P009 | Z007 |

| Nom du client | Numéro de dossier | Localisation |
|--|---|---|
| HABITAT 77 OPH DE SEINE DE MARNE | RAAT_PC BAT 15 BEAUREGARD | 3ème - Palier n°4 Plancher - Sol |

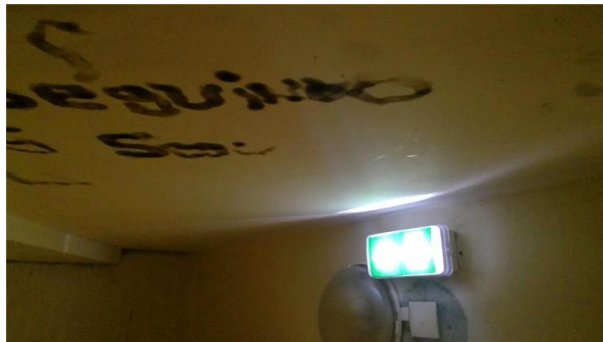
PRELEVEMENT : P012

| N° du local | Localisation | matériau | Etage | critère de décision | référence du prélèvement | Référence (ZPSO) |
|---|---|--|---|---|---|---|
| 11 | Cage d'escalier n°4 | Béton / Enduit - Peinture | 3ème | Résultat d'analyse | P012 | Z003 |

| Nom du client | Numéro de dossier | Localisation |
|--|---|---|
| HABITAT 77 OPH DE SEINE DE MARNE | RAAT_PC BAT 15 BEAUREGARD | 3ème - Cage d'escalier n°4 Plafond - Plafond |

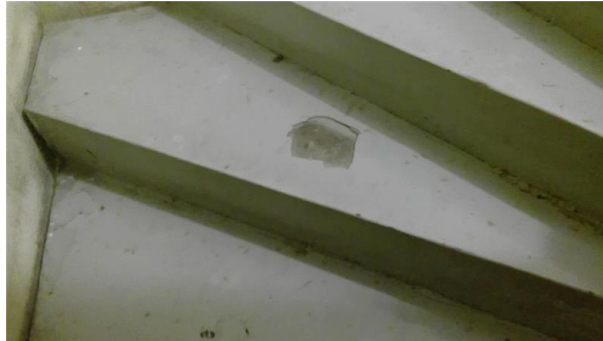
PRELEVEMENT : P013

| N° du local | Localisation | matériau | Etage | critère de décision | référence du prélèvement | Référence (ZPSO) |
|---|---|--|---|---|---|---|
| | | Béton - Peinture | | Résultat d'analyse | P013 | Z004 |

| Nom du client | Numéro de dossier | Localisation |
|--|---|--|
| HABITAT 77 OPH DE SEINE DE MARNE | RAAT_PC BAT 15 BEAUREGARD | 3ème/4ème - Escalier n°4 Escalier n°1 - Sol |

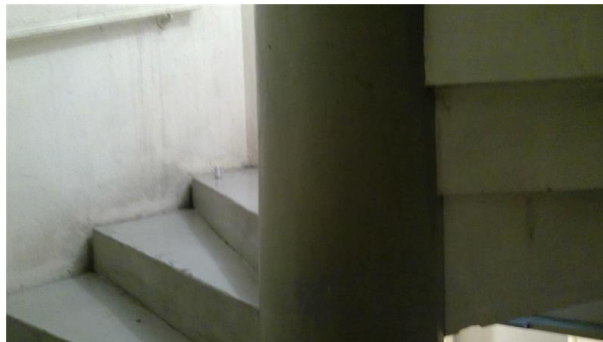
PRELEVEMENT : P014

| N° du local | Localisation | matériau | Etage | critère de décision | référence du prélèvement | Référence (ZPSO) |
|---|---|--|---|---|---|---|
| 12 | Escalier n°4 | Béton / Enduit - Peinture | 3ème/4ème | Résultat d'analyse | P014 | Z005 |

| Nom du client | Numéro de dossier | Localisation |
|--|---|--|
| HABITAT 77 OPH DE SEINE DE MARNE | RAAT_PC BAT 15 BEAUREGARD | 3ème/4ème - Escalier n°4 Poteau - A |

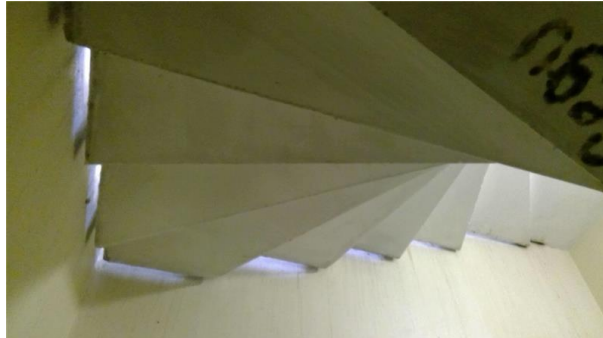
PRELEVEMENT : P015

| N° du local | Localisation | matériau | Etage | critère de décision | référence du prélèvement | Référence (ZPSO) |
|---|---|--|---|---|---|---|
| | | Béton / Enduit - Peinture | | Résultat d'analyse | P015 | Z006 |

| Nom du client | Numéro de dossier | Localisation |
|--|---|---|
| HABITAT 77 OPH DE SEINE DE MARNE | RAAT_PC BAT 15 BEAUREGARD | 3ème/4ème - Escalier n°4 Plafond - Plafond |

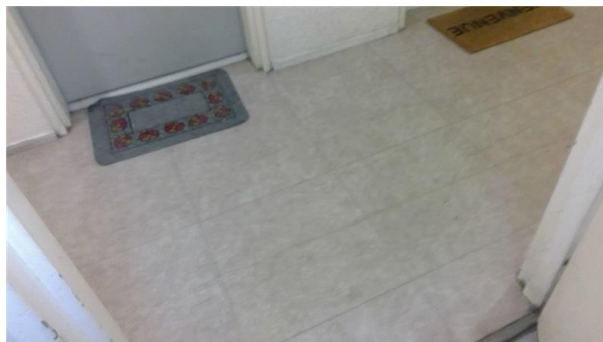
PRELEVEMENT : P016

| N° du local | Localisation | matériau | Etage | critère de décision | référence du prélèvement | Référence (ZPSO) |
|---|---|--|---|---|---|---|
| 17 | Palier n°6 | Colle - dalles vinyles | 5ème | Résultat d'analyse | P016 | Z007 |

| Nom du client | Numéro de dossier | Localisation |
|--|---|---|
| HABITAT 77 OPH DE SEINE DE MARNE | RAAT_PC BAT 15 BEAUREGARD | 5ème - Palier n°6 Plancher - Sol |

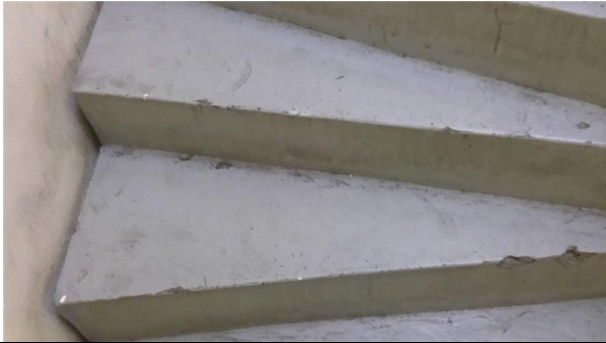
| PRELEVEMENT : P020 | | |

| N° du local | Localisation | matériau | Etage | critère de décision | référence du prélèvement | Référence (ZPSO) |
|---|---|--|---|---|---|---|
| | | Béton - Peinture | | Résultat d'analyse | P020 | Z004 |

| PRELEVEMENT : P020 | | |
|--|---|--|
| HABITAT 77 OPH DE SEINE DE MARNE | RAAT_PC BAT 15 BEAUREGARD | 4ème/5ème - Escalier n°5 Escalier n°1 - Sol |

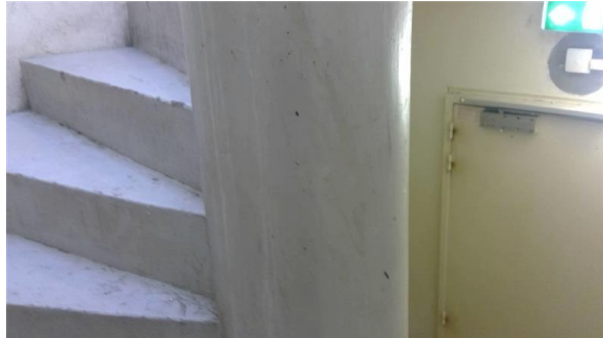
PRELEVEMENT : P021

| N° du local | Localisation | matériau | Etage | critère de décision | référence du prélèvement | Référence (ZPSO) |
|---|---|--|---|---|---|---|
| 15 | Escalier n°5 | Béton / Enduit - Peinture | 4ème/5ème | Résultat d'analyse | P021 | Z005 |

| Nom du client | Numéro de dossier | Localisation |
|--|---|--|
| HABITAT 77 OPH DE SEINE DE MARNE | RAAT_PC BAT 15 BEAUREGARD | 4ème/5ème - Escalier n°5 Poteau - A |

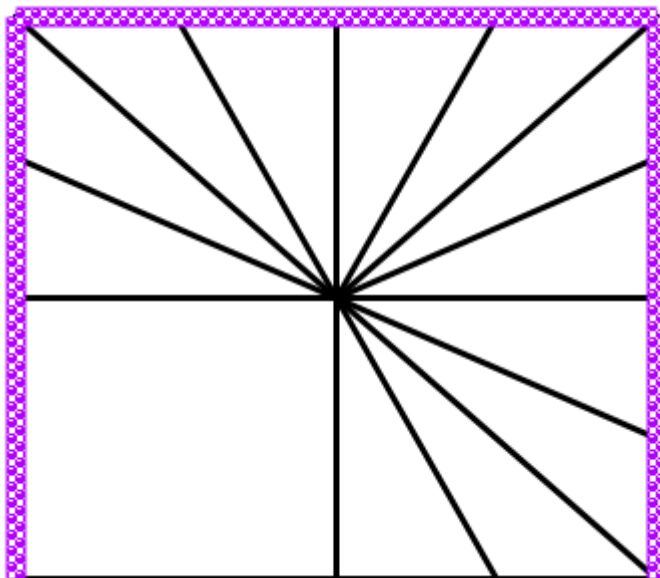
ESCALIERS
DU RDC au 5em Etage
Mur Bétn/Enduit Peinture Goutelette

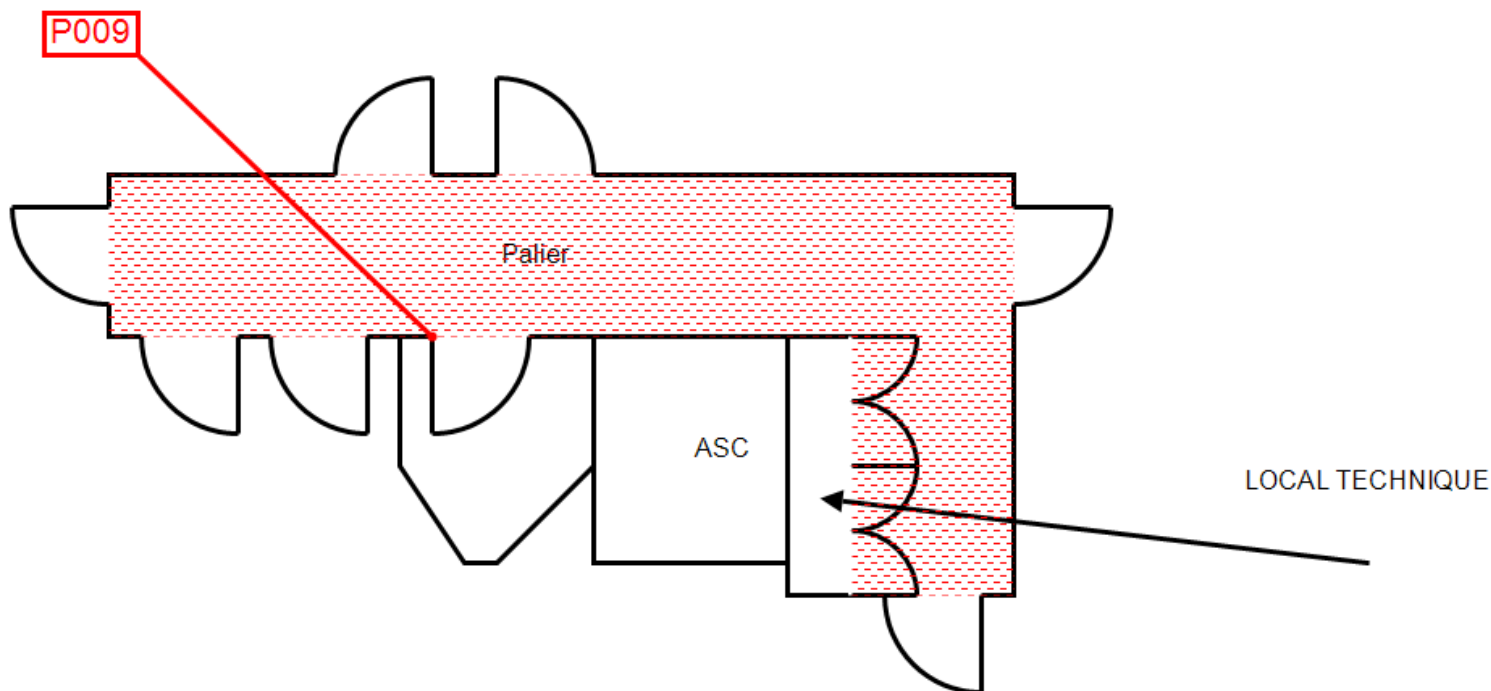
Plancher Colle Dalles Vinyles Amiante
du R+1 au 5 em Etage

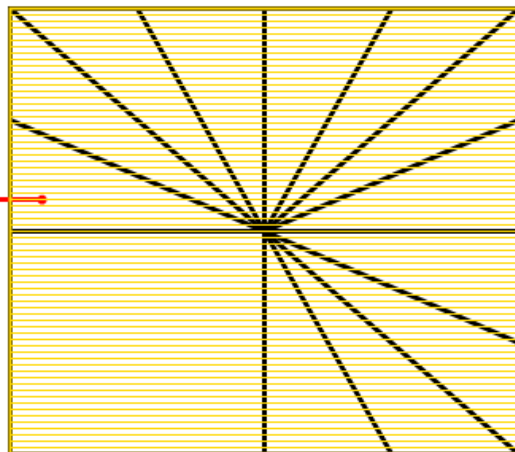
P004

Escalier
Ensemble des marches et contre marches Béton Peinture Amiante
du RDC au 5 em Etage

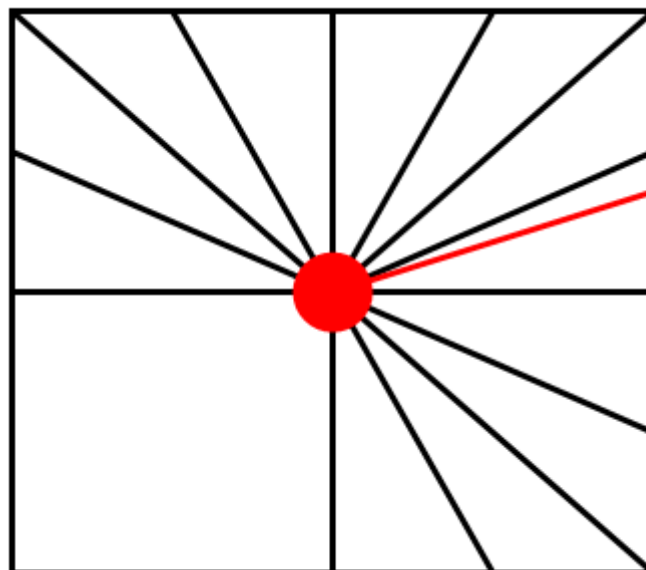
P005

Escalier
Poteau Béton Peinture Amiante
Niveau RDC au 5 em Etage

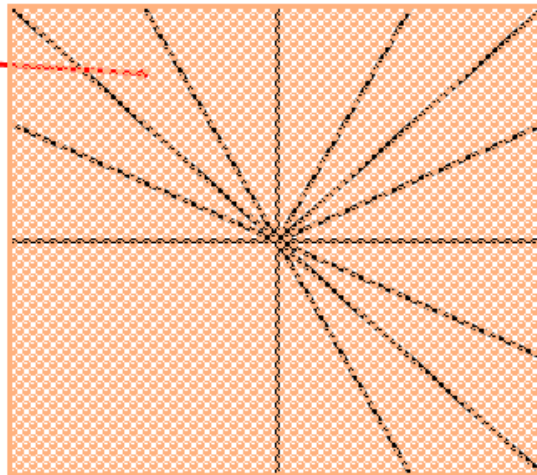
P015

Escalier
Plafond sous face escalier Béton/Enduit Peinture Amiante
RDC au 4em Etage
