Rapport de mission de repérage des matériaux et produits contenant de l'amiante avant réalisation de travaux

Référence : RAAT_PC BAT 16 BEAUREGARD

Adresse : 21 rue du Beauregard 77200 TORCY

Numéro de lot : PC BAT 16
BEAUREGARD

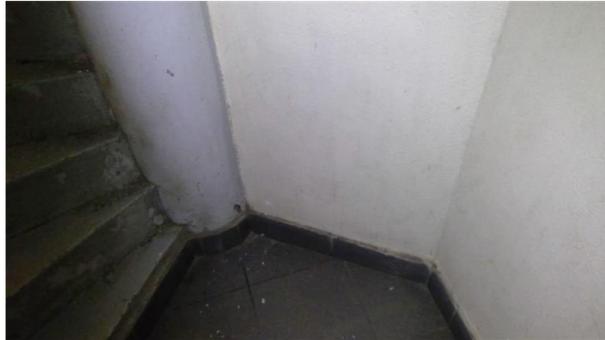
ANNEXE : Fiches d'identification et de cotation
PRELEVEMENT : P001
Emplacement

Nom du client	Numéro de dossier	Localisation
HABITAT 77 OPH DE SEINE DE MARNE	RAAT_PC BAT 16 BEAUREGARD	RDC - Cage d'escalier n°1 Cloisons - CD
Nom de l'opérateur	Date de prélèvement	Matériau
Hivet David	04/05/2021	Plâtre/enduit - Peinture gouttelette
Résultat amiante		
Présence d'amiante (Fibres d'amiante de type chrysotile)

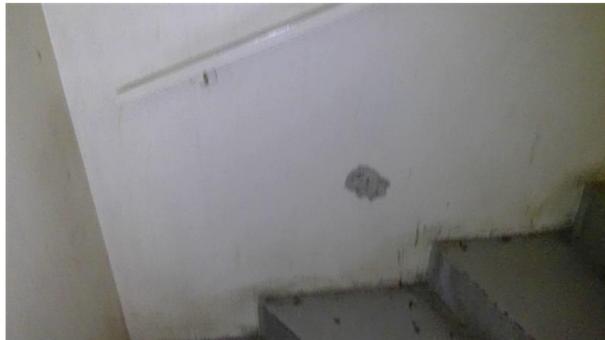
PRELEVEMENT : P002
Emplacement

Nom du client	Numéro de dossier	Localisation
HABITAT 77 OPH DE SEINE DE MARNE	RAAT_PC BAT 16 BEAUREGARD	RDC - Cage d'escalier n°1 Murs - AB
Nom de l'opérateur	Date de prélèvement	Matériau
Hivet David	04/05/2021	Béton / Enduit - Peinture gouttelette
Résultat amiante		
absence d'amiante

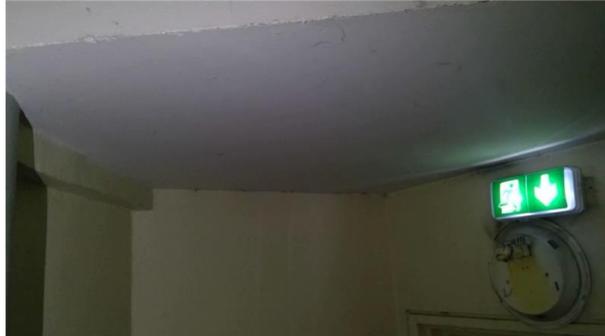
PRELEVEMENT : P003

Nom du client	Numéro de dossier	Localisation
HABITAT 77 OPH DE SEINE DE MARNE	RAAT_PC BAT 16 BEAUREGARD	RDC - Cage d'escalier n°1 Plafond - Plafond
Nom de l'opérateur	Date de prélèvement	Matériau
Hivet David	04/05/2021	Béton / Enduit - Peinture
Résultat amiante		
absence d'amiante

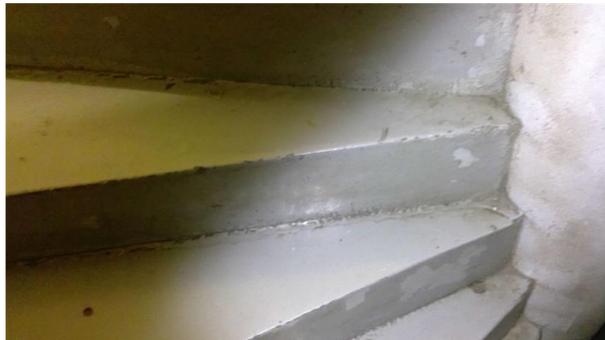
PRELEVEMENT : P004

Nom du client	Numéro de dossier	Localisation
HABITAT 77 OPH DE SEINE DE MARNE	RAAT_PC BAT 16 BEAUREGARD	RDC/1er - Escalier n°1 Escalier n°1 - Sol
Nom de l'opérateur	Date de prélèvement	Matériau
Hivet David	04/05/2021	Béton - Peinture
Résultat amiante		
absence d'amiante

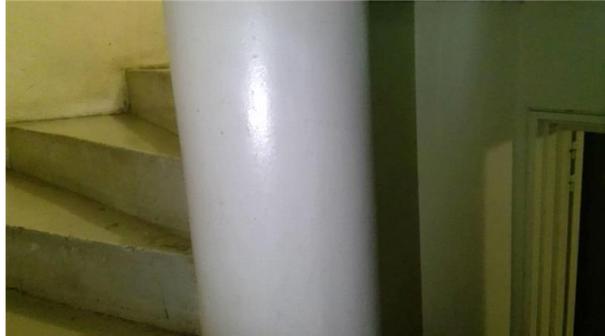
PRELEVEMENT : P005

Nom du client	Numéro de dossier	Localisation
HABITAT 77 OPH DE SEINE DE MARNE	RAAT_PC BAT 16 BEAUREGARD	RDC/1er - Escalier n°1 Poteau - A
Nom de l'opérateur	Date de prélèvement	Matériau
Hivet David	04/05/2021	Béton / Enduit - Peinture
Résultat amiante		
absence d'amiante

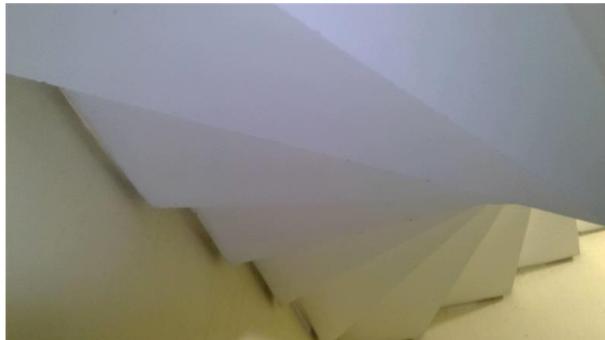
PRELEVEMENT : P006

Nom du client	Numéro de dossier	Localisation
HABITAT 77 OPH DE SEINE DE MARNE	RAAT_PC BAT 16 BEAUREGARD	RDC/1er - Escalier n°1 Plafond - Plafond
Nom de l'opérateur	Date de prélèvement	Matériau
Hivet David	04/05/2021	Béton / Enduit - Peinture
Résultat amiante		
absence d'amiante

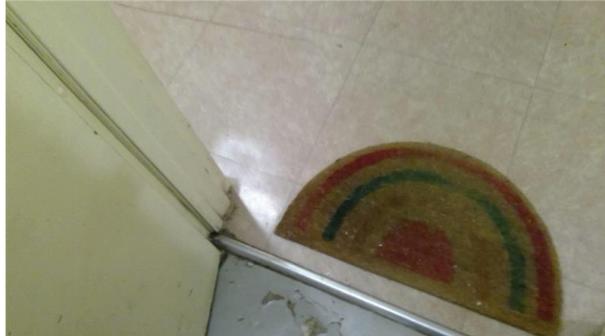
PRELEVEMENT : P007

Nom du client	Numéro de dossier	Localisation
HABITAT 77 OPH DE SEINE DE MARNE	RAAT_PC BAT 16 BEAUREGARD	1er - Palier Plancher - Sol
Nom de l'opérateur	Date de prélèvement	Matériau
Hivet David	04/05/2021	Colle - dalles vinyles
Résultat amiante		
absence d'amiante

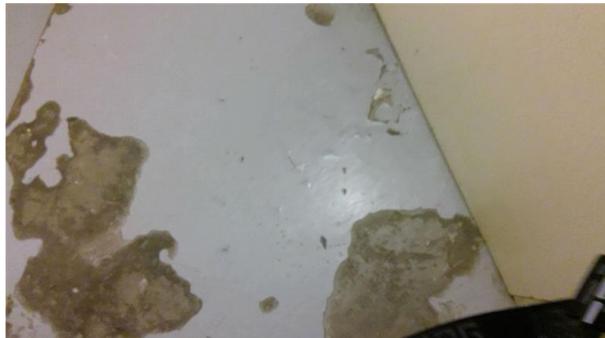
PRELEVEMENT : P008

Nom du client	Numéro de dossier	Localisation
HABITAT 77 OPH DE SEINE DE MARNE	RAAT_PC BAT 16 BEAUREGARD	1er - Cage d'escalier n°2 Plancher - Sol
Nom de l'opérateur	Date de prélèvement	Matériau
Hivet David	04/05/2021	Béton/ragreage - Peinture
Résultat amiante		
absence d'amiante

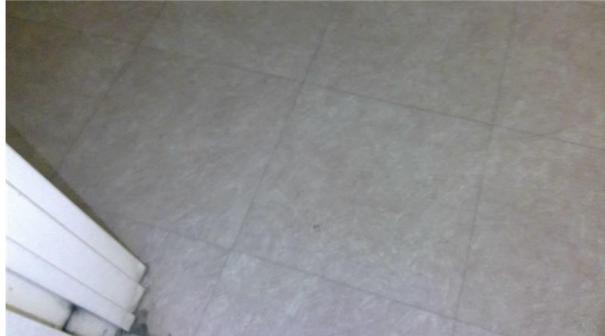
PRELEVEMENT : P009

Nom du client	Numéro de dossier	Localisation
HABITAT 77 OPH DE SEINE DE MARNE	RAAT_PC BAT 16 BEAUREGARD	2ème - Palier n°3 Plancher - Sol
Nom de l'opérateur	Date de prélèvement	Matériau
Hivet David	04/05/2021	Colle - dalles vinyles
Résultat amiante		
absence d'amiante

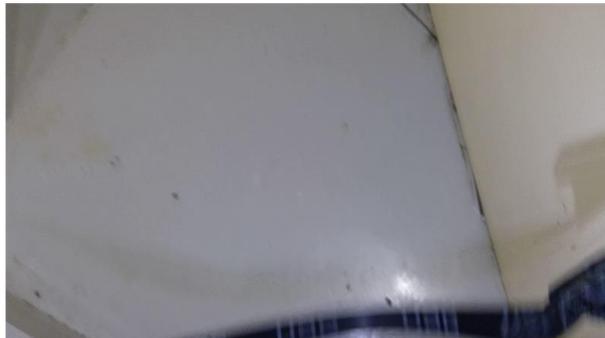
PRELEVEMENT : P010

Nom du client	Numéro de dossier	Localisation
HABITAT 77 OPH DE SEINE DE MARNE	RAAT_PC BAT 16 BEAUREGARD	2ème - Cage d'escalier n°3 Plancher - Sol
Nom de l'opérateur	Date de prélèvement	Matériau
Hivet David	04/05/2021	Béton/ragréage - Peinture
Résultat amiante		
absence d'amiante

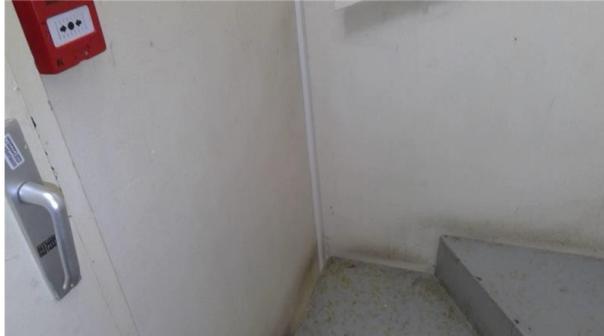
PRELEVEMENT : P011

Nom du client	Numéro de dossier	Localisation
HABITAT 77 OPH DE SEINE DE MARNE	RAAT_PC BAT 16 BEAUREGARD	2ème - Cage d'escalier n°3 Murs - ABD
Nom de l'opérateur	Date de prélèvement	Matériau
Hivet David	04/05/2021	Béton / Enduit - Peinture gouttelette
Résultat amiante		
absence d'amiante

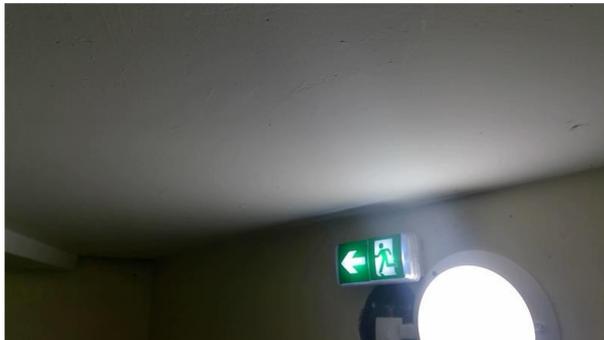
PRELEVEMENT : P012

Nom du client	Numéro de dossier	Localisation
HABITAT 77 OPH DE SEINE DE MARNE	RAAT_PC BAT 16 BEAUREGARD	2ème - Cage d'escalier n°3 Plafond - Plafond
Nom de l'opérateur	Date de prélèvement	Matériau
Hivet David	04/05/2021	Béton / Enduit - Peinture
Résultat amiante		
absence d'amiante

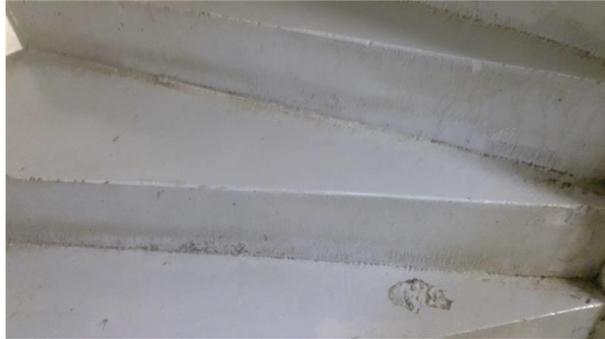
PRELEVEMENT : P013

Nom du client	Numéro de dossier	Localisation
HABITAT 77 OPH DE SEINE DE MARNE	RAAT_PC BAT 16 BEAUREGARD	2ème/3ème - Escalier n°3 Escalier n°1 - Sol
Nom de l'opérateur	Date de prélèvement	Matériau
Hivet David	04/05/2021	Béton - Peinture
Résultat amiante		
absence d'amiante

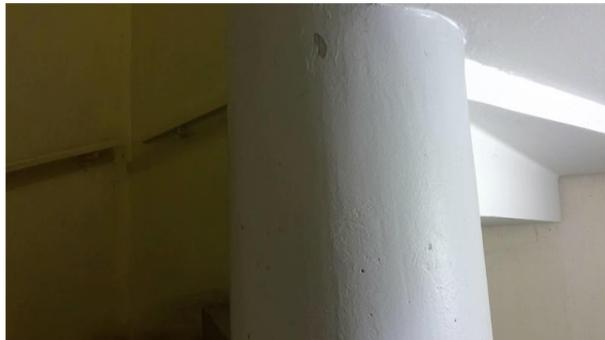
PRELEVEMENT : P014

Nom du client	Numéro de dossier	Localisation
HABITAT 77 OPH DE SEINE DE MARNE	RAAT_PC BAT 16 BEAUREGARD	2ème/3ème - Escalier n°3 Poteau - A
Nom de l'opérateur	Date de prélèvement	Matériau
Hivet David	04/05/2021	Béton / Enduit - Peinture
Résultat amiante		
absence d'amiante

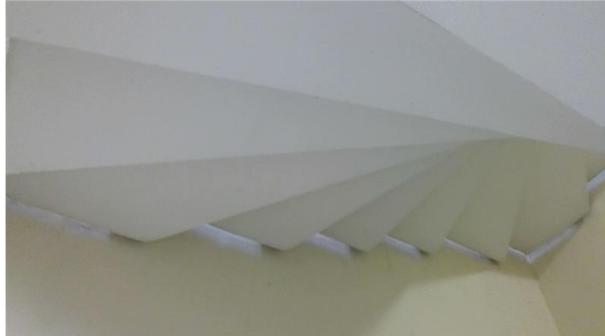
PRELEVEMENT : P015

Nom du client	Numéro de dossier	Localisation
HABITAT 77 OPH DE SEINE DE MARNE	RAAT_PC BAT 16 BEAUREGARD	2ème/3ème - Escalier n°3 Plafond - Plafond
Nom de l'opérateur	Date de prélèvement	Matériau
Hivet David	04/05/2021	Béton / Enduit - Peinture
Résultat amiante		
absence d'amiante

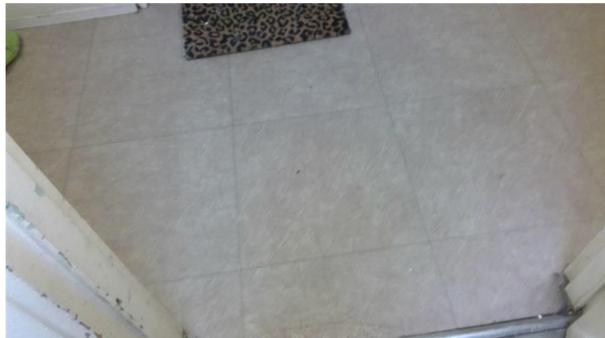
PRELEVEMENT : P016

Nom du client	Numéro de dossier	Localisation
HABITAT 77 OPH DE SEINE DE MARNE	RAAT_PC BAT 16 BEAUREGARD	4ème - Palier n°5 Plancher - Sol
Nom de l'opérateur	Date de prélèvement	Matériau
Hivet David	04/05/2021	Colle - dalles vinyles
Résultat amiante		
absence d'amiante

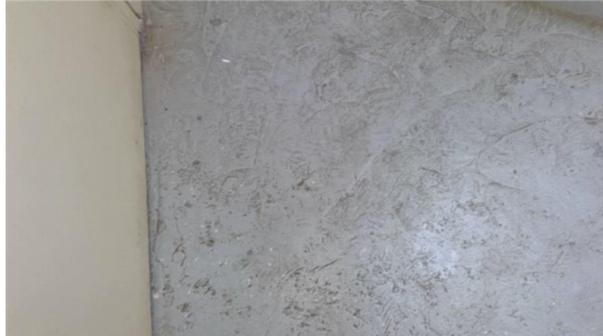
PRELEVEMENT : P017

Nom du client	Numéro de dossier	Localisation
HABITAT 77 OPH DE SEINE DE MARNE	RAAT_PC BAT 16 BEAUREGARD	4ème - Cage d'escalier n°5 Plancher - Sol
Nom de l'opérateur	Date de prélèvement	Matériau
Hivet David	04/05/2021	Béton/ragréage - Peinture
Résultat amiante		
Présence d'amiante (Fibres d'amiante de type chrysotile)

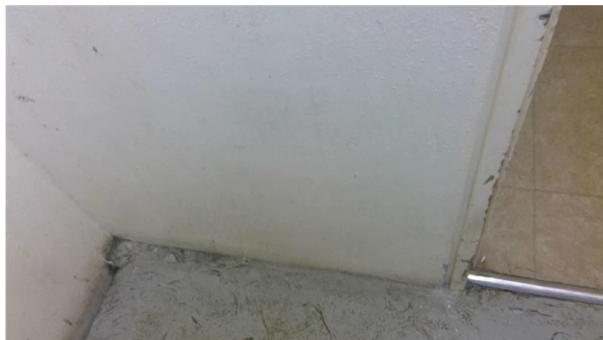
PRELEVEMENT : P018

Nom du client	Numéro de dossier	Localisation
HABITAT 77 OPH DE SEINE DE MARNE	RAAT_PC BAT 16 BEAUREGARD	4ème - Cage d'escalier n°5 Murs - ABD
Nom de l'opérateur	Date de prélèvement	Matériau
Hivet David	04/05/2021	Béton / Enduit - Peinture gouttelette
Résultat amiante		
absence d'amiante

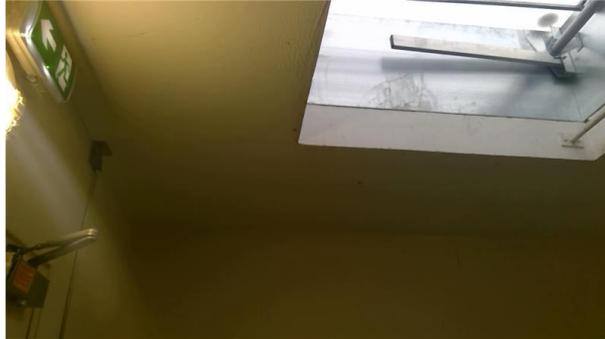
PRELEVEMENT : P019

Nom du client	Numéro de dossier	Localisation
HABITAT 77 OPH DE SEINE DE MARNE	RAAT_PC BAT 16 BEAUREGARD	4ème - Cage d'escalier n°5 Plafond - Plafond
Nom de l'opérateur	Date de prélèvement	Matériau
Hivet David	04/05/2021	Béton / Enduit - Peinture
Résultat amiante		
absence d'amiante

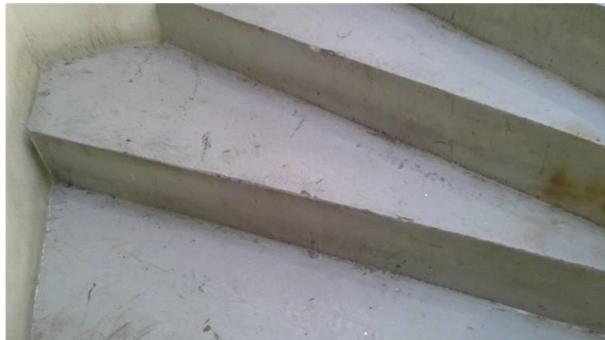
PRELEVEMENT : P020

Nom du client	Numéro de dossier	Localisation
HABITAT 77 OPH DE SEINE DE MARNE	RAAT_PC BAT 16 BEAUREGARD	3ème/4ème - Escalier n°4 Escalier n°1 - Sol
Nom de l'opérateur	Date de prélèvement	Matériau
Hivet David	04/05/2021	Béton - Peinture
Résultat amiante		
absence d'amiante

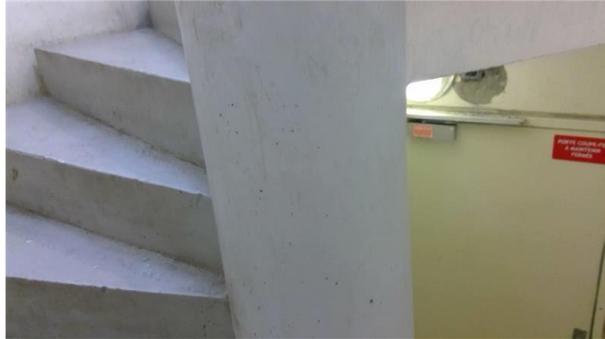
PRELEVEMENT : P021

Nom du client	Numéro de dossier	Localisation
HABITAT 77 OPH DE SEINE DE MARNE	RAAT_PC BAT 16 BEAUREGARD	3ème/4ème - Escalier n°4 Poteau - A
Nom de l'opérateur	Date de prélèvement	Matériau
Hivet David	04/05/2021	Béton / Enduit - Peinture
Résultat amiante		
Présence d'amiante (Fibres d'amiante de type chrysotile)

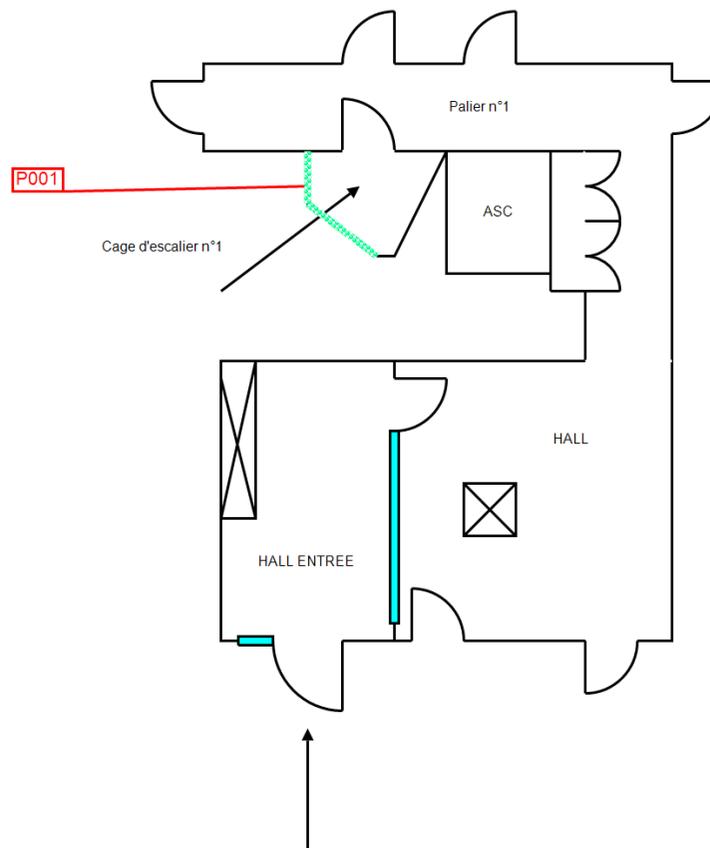
Cloison Platre/Enduit Peinture Goutelette

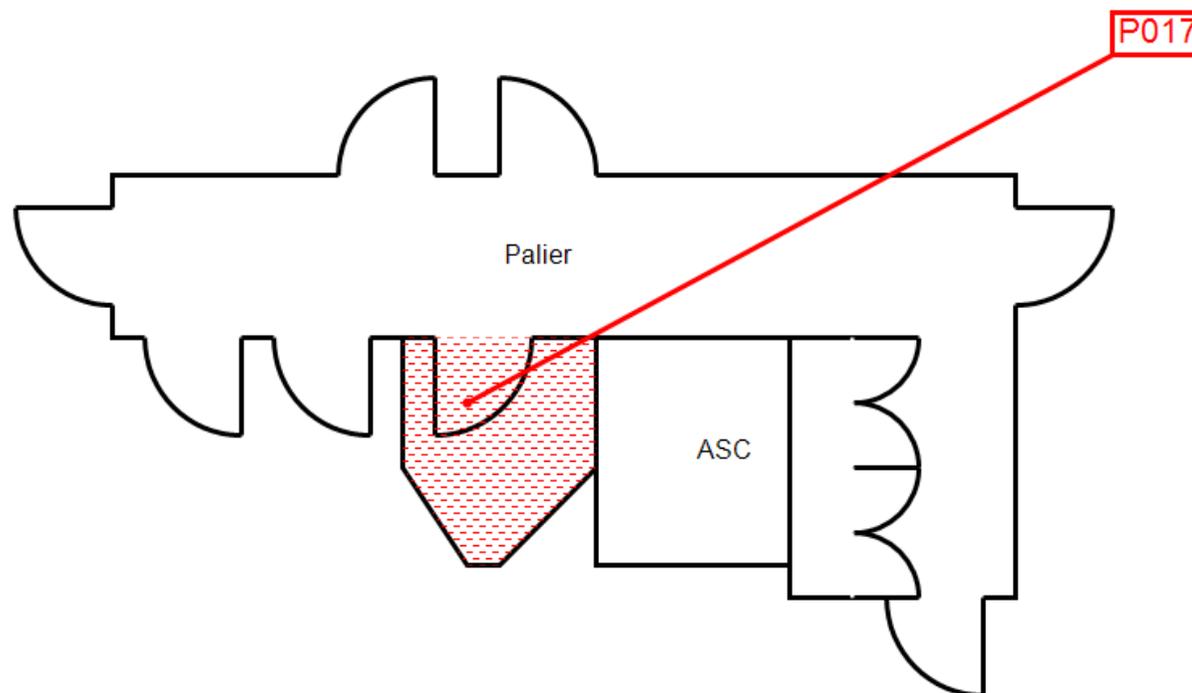
Plancher Beton Ragraage Peinture

AMIANTE PLANCHER CAGE ESCALIER
R+1 au 4em Etage

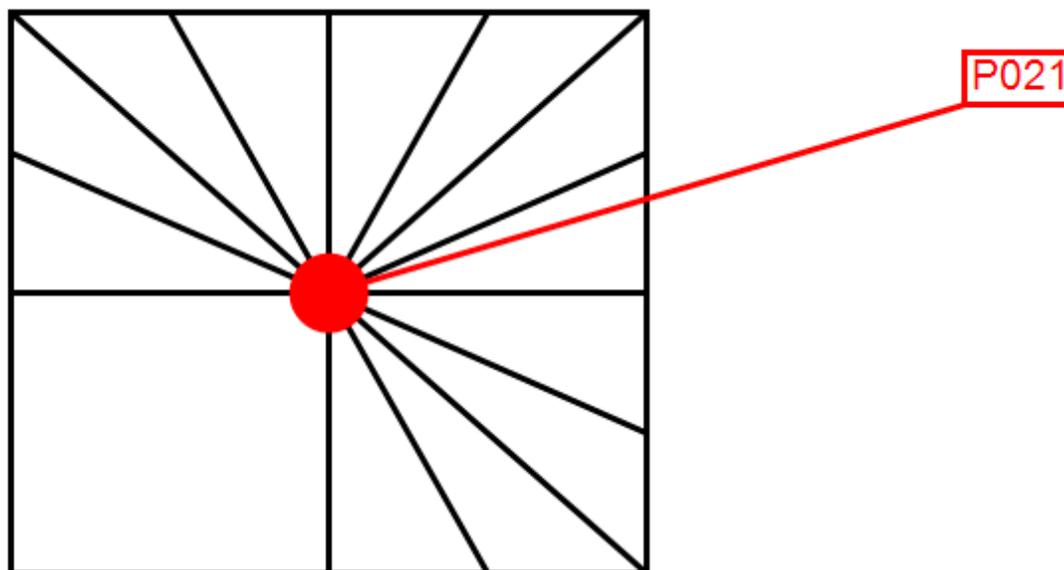
Poteau Béton Enduit Peinture

ESCALIER
POTEAU AMIANTE Beton enduit Peinture
RDC au 4em Etage
