Rapport de mission de repérage des matériaux et produits contenant de l'amiante avant réalisation de travaux

Référence : RAAT_PC BAT 2 BEAUREGARD

Adresse : 30 rue DU BEAUREGARD 77200 TORCY

Numéro de lot : PC BAT 2
BEAUREGARD

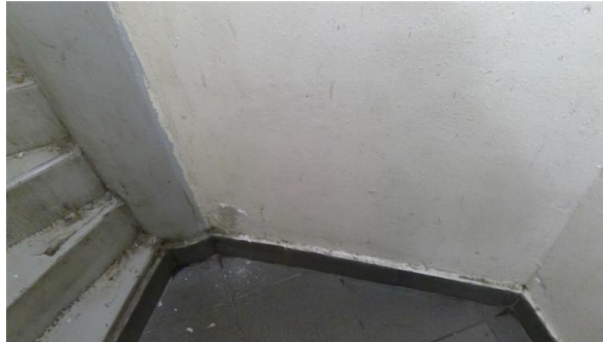
ANNEXE : Fiches d'identification et de cotation
PRELEVEMENT : P001
Emplacement

Nom du client	Numéro de dossier	Localisation
HABITAT 77 OPH DE SEINE DE MARNE	RAAT_PC BAT 2 BEAUREGARD	RDC - Cage d'escalier n°1 Cloisons - CD
Nom de l'opérateur	Date de prélèvement	Matériau
Hivet David	04/05/2021	Plâtre/enduit - Peinture gouttelette
Résultat amiante		
absence d'amiante

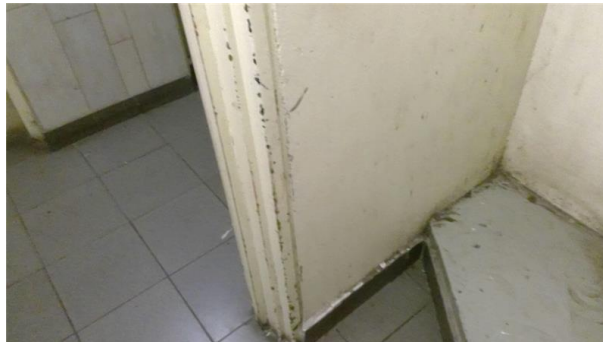
PRELEVEMENT : P002
Emplacement

Nom du client	Numéro de dossier	Localisation
HABITAT 77 OPH DE SEINE DE MARNE	RAAT_PC BAT 2 BEAUREGARD	RDC - Cage d'escalier n°1 Murs - AB
Nom de l'opérateur	Date de prélèvement	Matériau
Hivet David	04/05/2021	Béton / Enduit - Peinture gouttelette
Résultat amiante		
Présence d'amiante (Fibres d'amiante de type chrysotile)

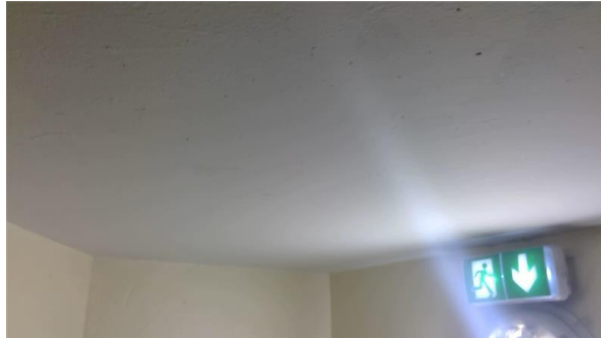
PRELEVEMENT : P003

Nom du client	Numéro de dossier	Localisation
HABITAT 77 OPH DE SEINE DE MARNE	RAAT_PC BAT 2 BEAUREGARD	RDC - Cage d'escalier n°1 Plafond - Plafond
Nom de l'opérateur	Date de prélèvement	Matériau
Hivet David	04/05/2021	Béton / Enduit - Peinture
Résultat amiante		
Présence d'amiante (Fibres d'amiante de type chrysotile)

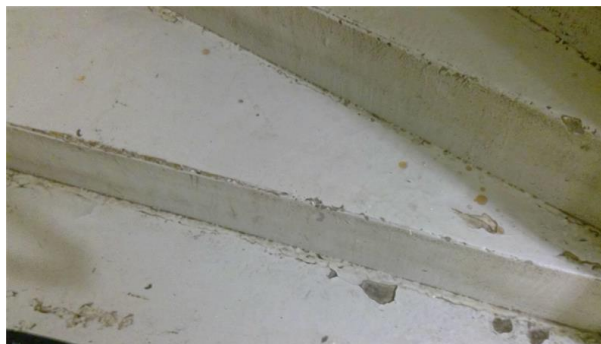
PRELEVEMENT : P004

Nom du client	Numéro de dossier	Localisation
HABITAT 77 OPH DE SEINE DE MARNE	RAAT_PC BAT 2 BEAUREGARD	RDC/1er - Escalier n°1 Escalier n°1 - Sol
Nom de l'opérateur	Date de prélèvement	Matériau
Hivet David	04/05/2021	Béton - Peinture
Résultat amiante		
absence d'amiante

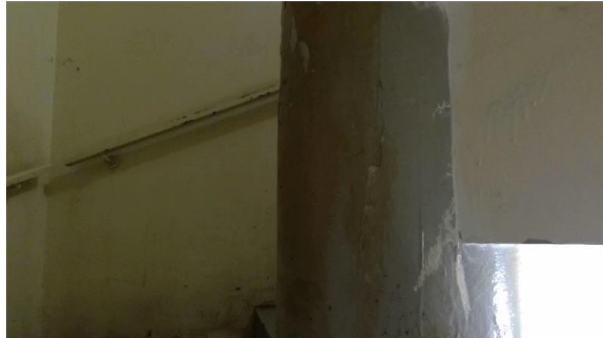
PRELEVEMENT : P005

Nom du client	Numéro de dossier	Localisation
HABITAT 77 OPH DE SEINE DE MARNE	RAAT_PC BAT 2 BEAUREGARD	RDC/1er - Escalier n°1 Poteau - A
Nom de l'opérateur	Date de prélèvement	Matériau
Hivet David	04/05/2021	Béton / Enduit - Peinture
Résultat amiante		
Présence d'amiante (Fibres d'amiante de type chrysotile)

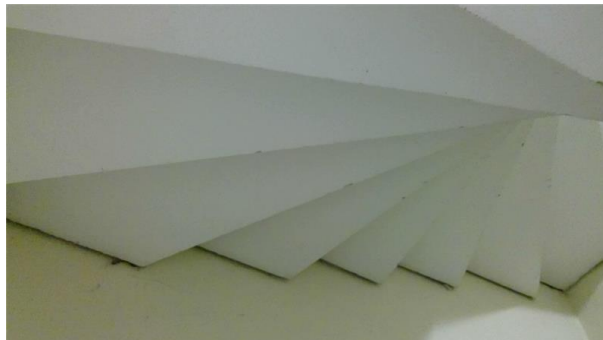
PRELEVEMENT : P006

Nom du client	Numéro de dossier	Localisation
HABITAT 77 OPH DE SEINE DE MARNE	RAAT_PC BAT 2 BEAUREGARD	RDC/1er - Escalier n°1 Plafond - Plafond
Nom de l'opérateur	Date de prélèvement	Matériau
Hivet David	04/05/2021	Béton / Enduit - Peinture
Résultat amiante		
Présence d'amiante (Fibres d'amiante de type chrysotile)

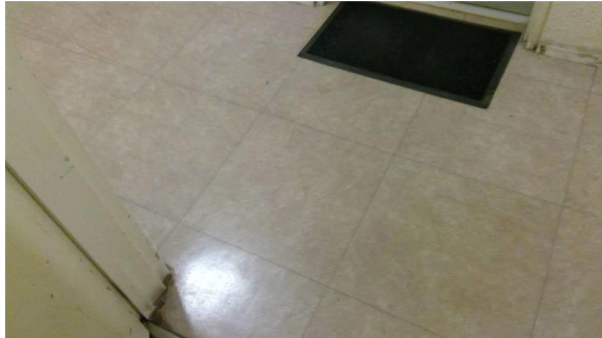
PRELEVEMENT : P007

Nom du client	Numéro de dossier	Localisation
HABITAT 77 OPH DE SEINE DE MARNE	RAAT_PC BAT 2 BEAUREGARD	1er - Palier Plancher - Sol
Nom de l'opérateur	Date de prélèvement	Matériau
Hivet David	04/05/2021	Colle - dalles vinyles
Résultat amiante		
Présence d'amiante (Fibres d'amiante de type chrysotile)

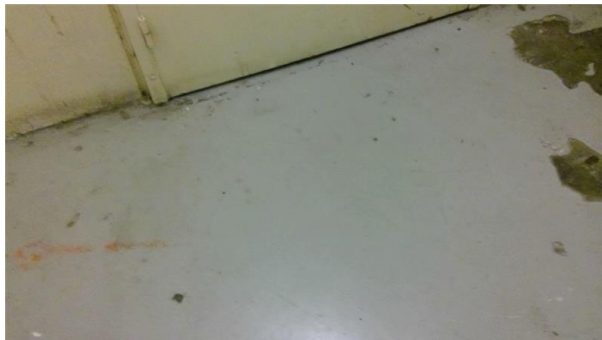
PRELEVEMENT : P008

Nom du client	Numéro de dossier	Localisation
HABITAT 77 OPH DE SEINE DE MARNE	RAAT_PC BAT 2 BEAUREGARD	1er - Cage d'escalier n°2 Plancher - Sol
Nom de l'opérateur	Date de prélèvement	Matériau
Hivet David	04/05/2021	Béton/ragréage - Peinture
Résultat amiante		
absence d'amiante

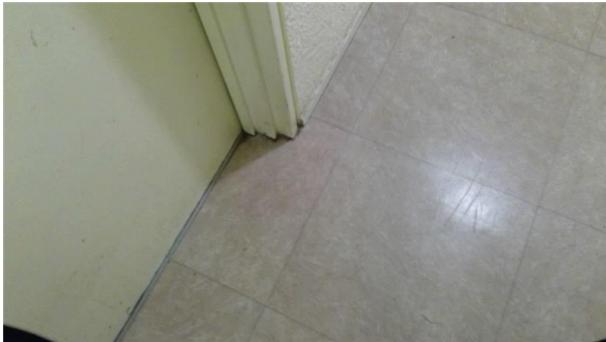
PRELEVEMENT : P009		
Emplacement

Nom du client	Numéro de dossier	Localisation
HABITAT 77 OPH DE SEINE DE MARNE	RAAT_PC BAT 2 BEAUREGARD	4ème - Palier n°5 Plancher - Sol
Nom de l'opérateur	Date de prélèvement	Matériau
Hivet David	04/05/2021	Colle - dalles vinyles
Résultat amiante		
absence d'amiante

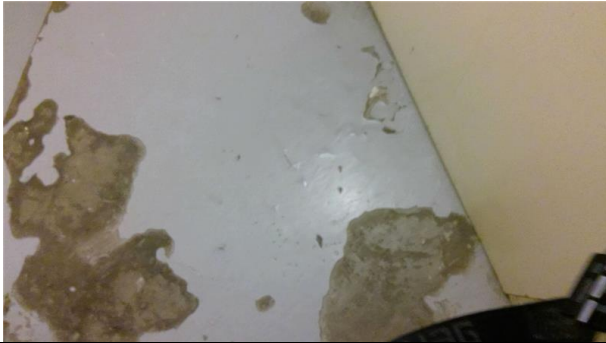
PRELEVEMENT : P010		
Emplacement

Nom du client	Numéro de dossier	Localisation
HABITAT 77 OPH DE SEINE DE MARNE	RAAT_PC BAT 2 BEAUREGARD	4ème - Cage d'escalier n°5 Plancher - Sol
Nom de l'opérateur	Date de prélèvement	Matériau
Hivet David	04/05/2021	Béton/ragréage - Peinture
Résultat amiante		
absence d'amiante

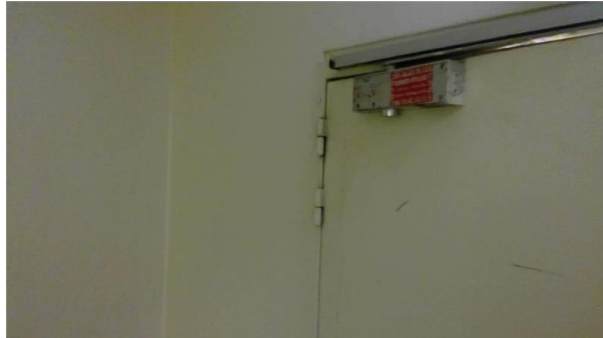
PRELEVEMENT : P011

Nom du client	Numéro de dossier	Localisation
HABITAT 77 OPH DE SEINE DE MARNE	RAAT_PC BAT 2 BEAUREGARD	4ème - Cage d'escalier n°5 Murs - ABD
Nom de l'opérateur	Date de prélèvement	Matériau
Hivet David	04/05/2021	Béton / Enduit - Peinture gouttelette
Résultat amiante		
Présence d'amiante (Fibres d'amiante de type chrysotile)

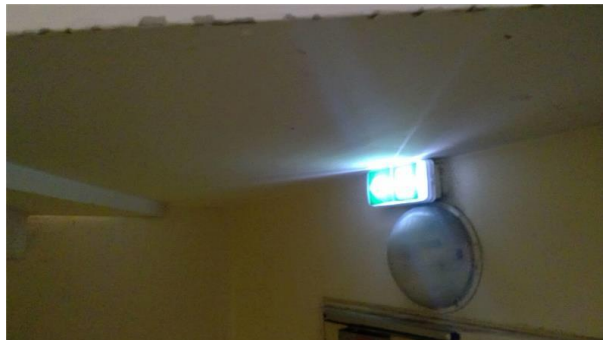
PRELEVEMENT : P012

Nom du client	Numéro de dossier	Localisation
HABITAT 77 OPH DE SEINE DE MARNE	RAAT_PC BAT 2 BEAUREGARD	4ème - Cage d'escalier n°5 Plafond - Plafond
Nom de l'opérateur	Date de prélèvement	Matériau
Hivet David	04/05/2021	Béton / Enduit - Peinture
Résultat amiante		
Présence d'amiante (Fibres d'amiante de type chrysotile)

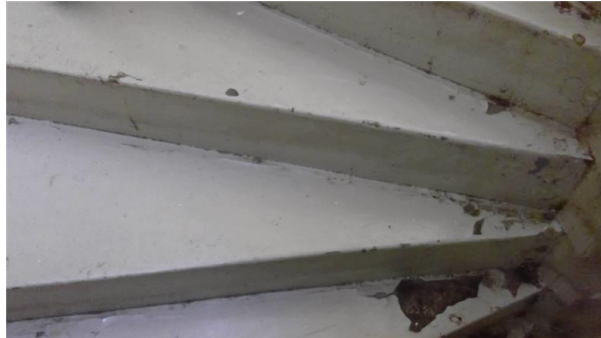
PRELEVEMENT : P013

Nom du client	Numéro de dossier	Localisation
HABITAT 77 OPH DE SEINE DE MARNE	RAAT_PC BAT 2 BEAUREGARD	4ème/5ème - Escalier n°5 Escalier n°1 - Sol
Nom de l'opérateur	Date de prélèvement	Matériau
Hivet David	04/05/2021	Béton - Peinture
Résultat amiante		
absence d'amiante

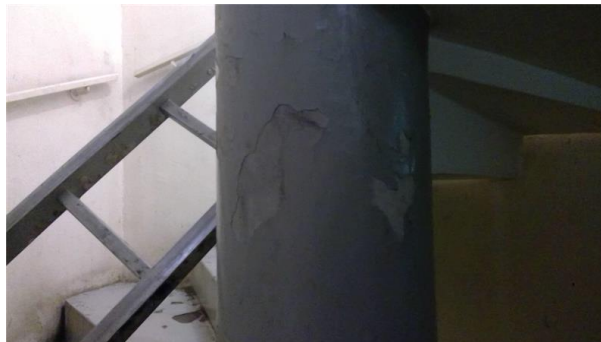
PRELEVEMENT : P014

Nom du client	Numéro de dossier	Localisation
HABITAT 77 OPH DE SEINE DE MARNE	RAAT_PC BAT 2 BEAUREGARD	4ème/5ème - Escalier n°5 Poteau - A
Nom de l'opérateur	Date de prélèvement	Matériau
Hivet David	04/05/2021	Béton / Enduit - Peinture
Résultat amiante		
Présence d'amiante (Fibres d'amiante de type chrysotile)

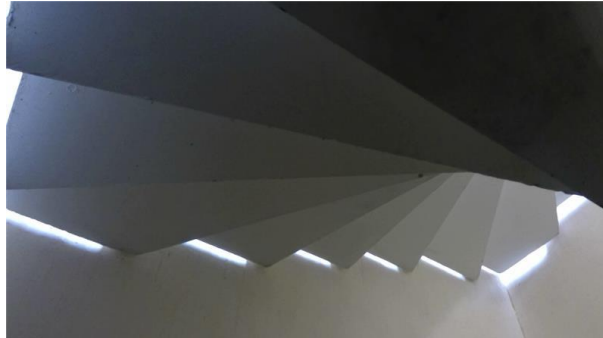
PRELEVEMENT : P015

Nom du client	Numéro de dossier	Localisation
HABITAT 77 OPH DE SEINE DE MARNE	RAAT_PC BAT 2 BEAUREGARD	4ème/5ème - Escalier n°5 Plafond - Plafond
Nom de l'opérateur	Date de prélèvement	Matériau
Hivet David	04/05/2021	Béton / Enduit - Peinture
Résultat amiante		
Présence d'amiante (Fibres d'amiante de type chrysotile)

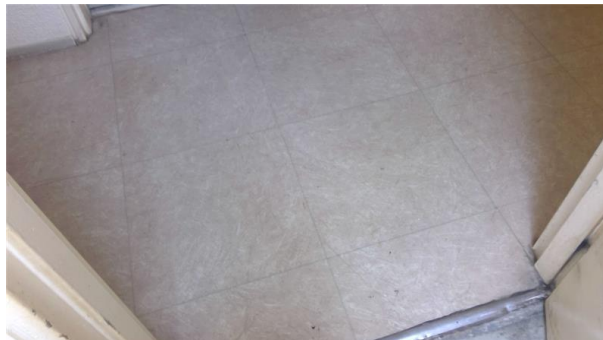
PRELEVEMENT : P016

Nom du client	Numéro de dossier	Localisation
HABITAT 77 OPH DE SEINE DE MARNE	RAAT_PC BAT 2 BEAUREGARD	6ème - Palier n°7 Plancher - Sol
Nom de l'opérateur	Date de prélèvement	Matériau
Hivet David	04/05/2021	Colle - dalles vinyles
Résultat amiante		
absence d'amiante

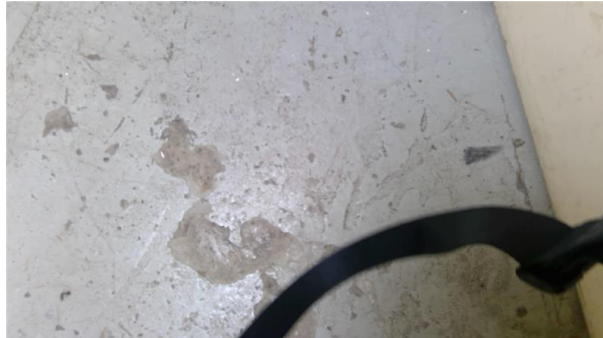
PRELEVEMENT : P017

Nom du client	Numéro de dossier	Localisation
HABITAT 77 OPH DE SEINE DE MARNE	RAAT_PC BAT 2 BEAUREGARD	6ème - Cage d'escalier n°7 Plancher - Sol
Nom de l'opérateur	Date de prélèvement	Matériau
Hivet David	04/05/2021	Béton/ragréage - Peinture
Résultat amiante		
absence d'amiante

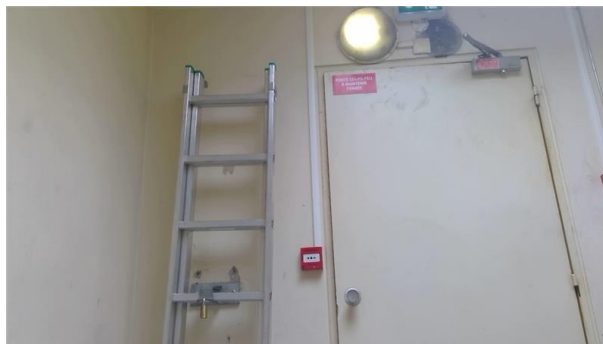
PRELEVEMENT : P018

Nom du client	Numéro de dossier	Localisation
HABITAT 77 OPH DE SEINE DE MARNE	RAAT_PC BAT 2 BEAUREGARD	6ème - Cage d'escalier n°7 Murs - ABD
Nom de l'opérateur	Date de prélèvement	Matériau
Hivet David	04/05/2021	Béton / Enduit - Peinture gouttelette
Résultat amiante		
Présence d'amiante (Fibres d'amiante de type chrysotile)

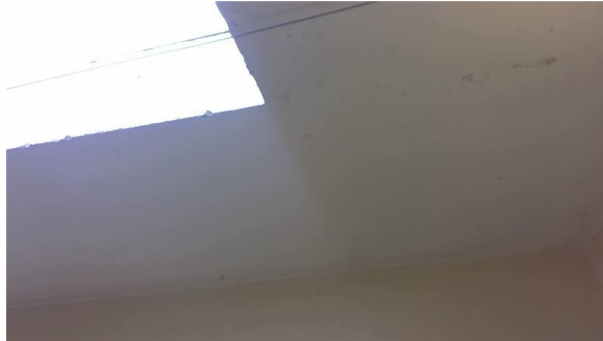
PRELEVEMENT : P019

Nom du client	Numéro de dossier	Localisation
HABITAT 77 OPH DE SEINE DE MARNE	RAAT_PC BAT 2 BEAUREGARD	6ème - Cage d'escalier n°7 Plafond - Plafond
Nom de l'opérateur	Date de prélèvement	Matériau
Hivet David	04/05/2021	Béton / Enduit - Peinture
Résultat amiante		
absence d'amiante

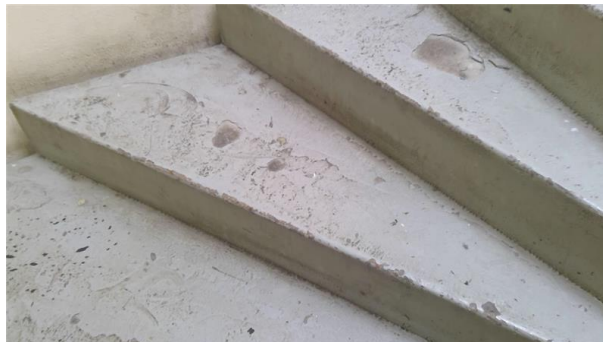
PRELEVEMENT : P020

Nom du client	Numéro de dossier	Localisation
HABITAT 77 OPH DE SEINE DE MARNE	RAAT_PC BAT 2 BEAUREGARD	5ème/6ème - Escalier n°6 Escalier n°1 - Sol
Nom de l'opérateur	Date de prélèvement	Matériau
Hivet David	04/05/2021	Béton - Peinture
Résultat amiante		
absence d'amiante

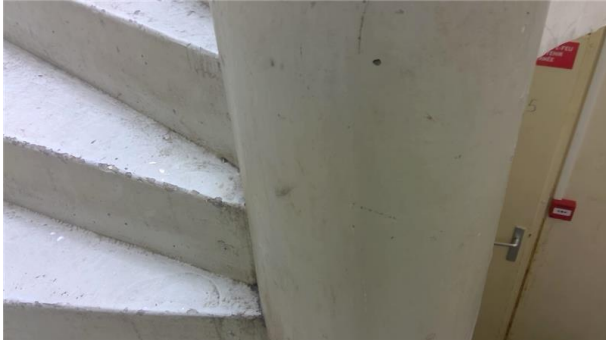
PRELEVEMENT : P021		
Emplacement

Nom du client	Numéro de dossier	Localisation
HABITAT 77 OPH DE SEINE DE MARNE	RAAT_PC BAT 2 BEAUREGARD	5ème/6ème - Escalier n°6 Poteau - A
Nom de l'opérateur	Date de prélèvement	Matériau
Hivet David	04/05/2021	Béton / Enduit - Peinture
Résultat amiante		
Présence d'amiante (Fibres d'amiante de type chrysotile)
