## Rapport de mission de repérage des matériaux et produits contenant de l'amiante avant réalisation de travaux

**Référence : RAAT\_PC BAT 3 BEAUREGARD**

Adresse : 28 rue du Beauregard 77200 TORCY

Numéro de lot : BAT 3  
BEAUREGARD

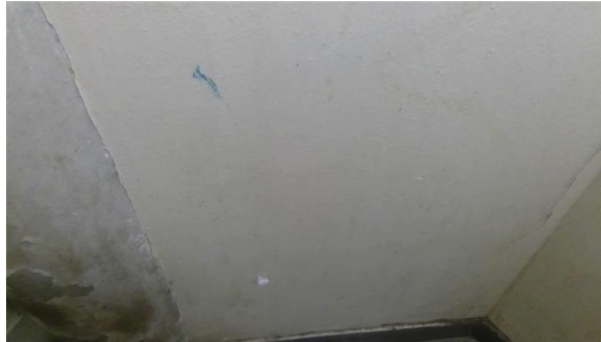
**PRELEVEMENT : P001**

Nom du client	Numéro de dossier	Localisation
HABITAT 77 OPH DE SEINE DE MARNE	RAAT_PC BAT 3 BEAUREGARD	RDC - Cage d'escalier n°1 Cloisons - CD
Nom de l'opérateur	Date de prélèvement	Matériau
Hivet David	05/05/2021	Plâtre/enduit - Peinture gouttelette
Résultat amiante		
absence d'amiante

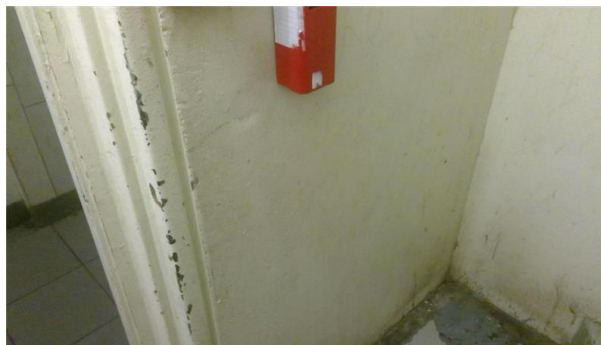
**PRELEVEMENT : P002**

Nom du client	Numéro de dossier	Localisation
HABITAT 77 OPH DE SEINE DE MARNE	RAAT_PC BAT 3 BEAUREGARD	RDC - Cage d'escalier n°1 Murs - AB
Nom de l'opérateur	Date de prélèvement	Matériau
Hivet David	05/05/2021	Béton / Enduit - Peinture gouttelette
Résultat amiante		
Présence d'amiante (Fibres d'amiante de type chrysotile)

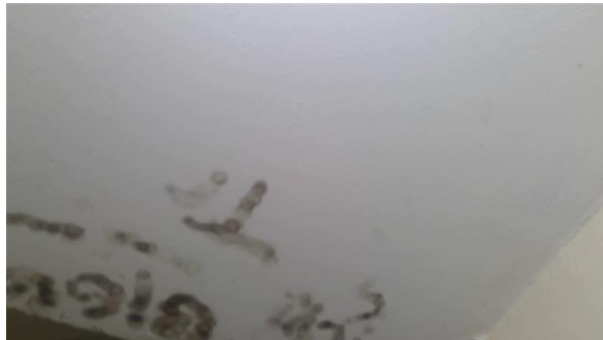
### PRELEVEMENT : P003

Nom du client	Numéro de dossier	Localisation
HABITAT 77 OPH DE SEINE DE MARNE	RAAT_PC BAT 3 BEAUREGARD	RDC - Cage d'escalier n°1 Plafond - Plafond
Nom de l'opérateur	Date de prélèvement	Matériau
Hivet David	05/05/2021	Béton / Enduit - Peinture
Résultat amiante		
Présence d'amiante (Fibres d'amiante de type chrysotile)

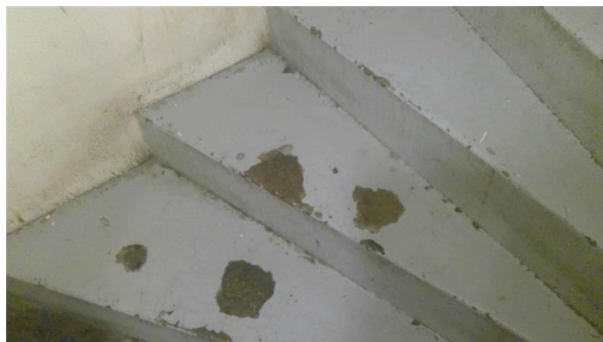
### PRELEVEMENT : P004

Nom du client	Numéro de dossier	Localisation
HABITAT 77 OPH DE SEINE DE MARNE	RAAT_PC BAT 3 BEAUREGARD	RDC/1er - Escalier n°1 Escalier n°1 - Sol
Nom de l'opérateur	Date de prélèvement	Matériau
Hivet David	05/05/2021	Béton - Peinture
Résultat amiante		
absence d'amiante

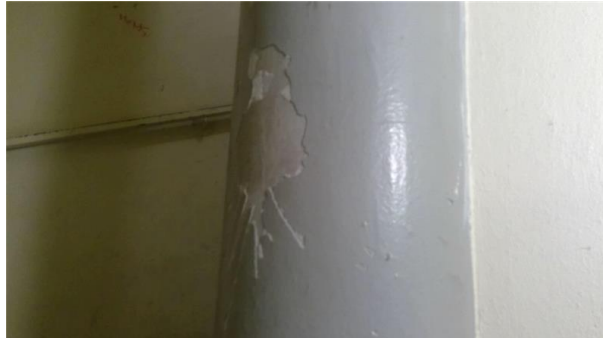
### PRELEVEMENT : P005

Nom du client	Numéro de dossier	Localisation
HABITAT 77 OPH DE SEINE DE MARNE	RAAT_PC BAT 3 BEAUREGARD	RDC/1er - Escalier n°1 Poteau - A
Nom de l'opérateur	Date de prélèvement	Matériau
Hivet David	05/05/2021	Béton / Enduit - Peinture
Résultat amiante		
Présence d'amiante (Fibres d'amiante de type chrysotile)

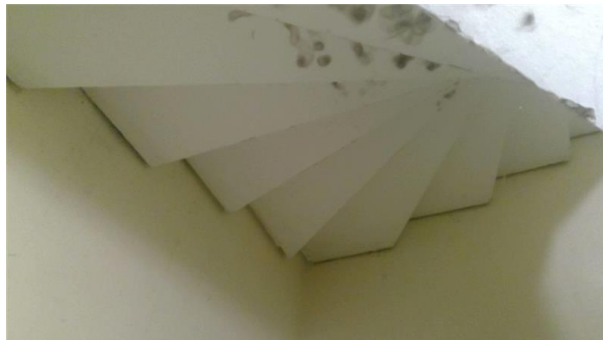
### PRELEVEMENT : P006

Nom du client	Numéro de dossier	Localisation
HABITAT 77 OPH DE SEINE DE MARNE	RAAT_PC BAT 3 BEAUREGARD	RDC/1er - Escalier n°1 Plafond - Plafond
Nom de l'opérateur	Date de prélèvement	Matériau
Hivet David	05/05/2021	Béton / Enduit - Peinture
Résultat amiante		
Présence d'amiante (Fibres d'amiante de type chrysotile)

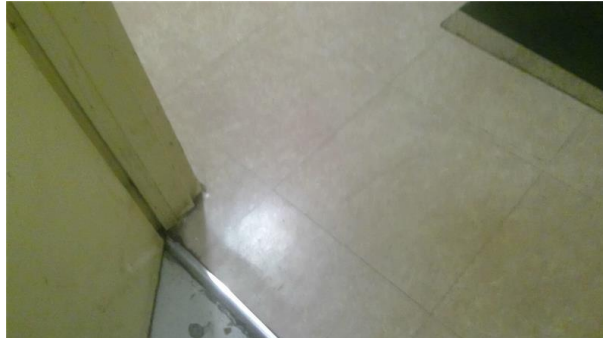
**PRELEVEMENT : P007**

Nom du client	Numéro de dossier	Localisation
HABITAT 77 OPH DE SEINE DE MARNE	RAAT_PC BAT 3 BEAUREGARD	1er - Palier Plancher - Sol
Nom de l'opérateur	Date de prélèvement	Matériau
Hivet David	05/05/2021	Colle - dalles vinyles
<b>Résultat amiante</b>		
absence d'amiante

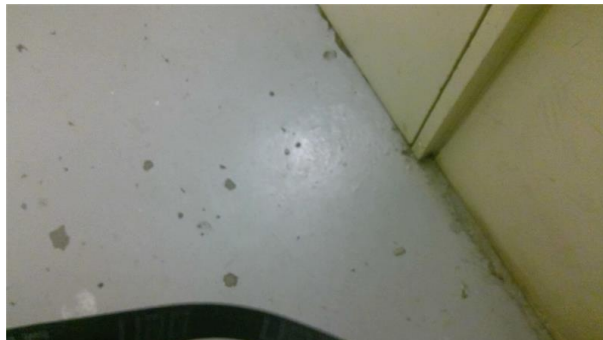
**PRELEVEMENT : P008**

Nom du client	Numéro de dossier	Localisation
HABITAT 77 OPH DE SEINE DE MARNE	RAAT_PC BAT 3 BEAUREGARD	1er - Cage d'escalier n°2 Plancher - Sol
Nom de l'opérateur	Date de prélèvement	Matériau
Hivet David	05/05/2021	Béton/ragréage - Peinture
<b>Résultat amiante</b>		
Présence d'amiante (Fibres d'amiante de type chrysotile)

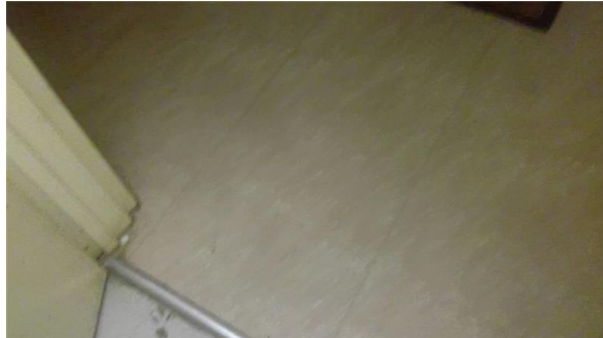
**PRELEVEMENT : P009**

Nom du client	Numéro de dossier	Localisation
HABITAT 77 OPH DE SEINE DE MARNE	RAAT_PC BAT 3 BEAUREGARD	3ème - Palier n°4 Plancher - Sol
Nom de l'opérateur	Date de prélèvement	Matériau
Hivet David	05/05/2021	Colle - dalles vinyles
<b>Résultat amiante</b>		
absence d'amiante

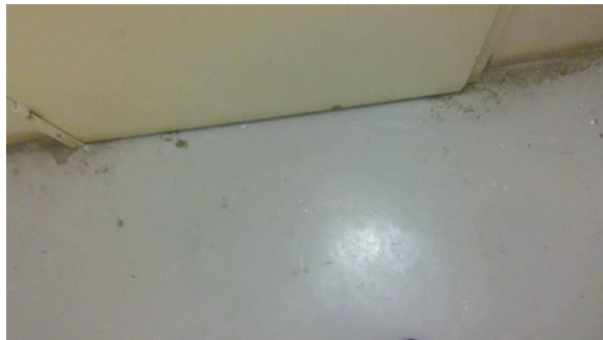
**PRELEVEMENT : P010**

Nom du client	Numéro de dossier	Localisation
HABITAT 77 OPH DE SEINE DE MARNE	RAAT_PC BAT 3 BEAUREGARD	3ème - Cage d'escalier n°4 Plancher - Sol
Nom de l'opérateur	Date de prélèvement	Matériau
Hivet David	05/05/2021	Béton/ragréage - Peinture
<b>Résultat amiante</b>		
absence d'amiante

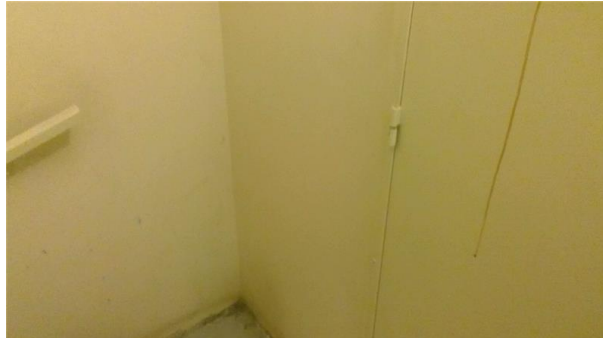
### PRELEVEMENT : P011

Nom du client	Numéro de dossier	Localisation
HABITAT 77 OPH DE SEINE DE MARNE	RAAT_PC BAT 3 BEAUREGARD	3ème - Cage d'escalier n°4 Murs - ABD
Nom de l'opérateur	Date de prélèvement	Matériau
Hivet David	05/05/2021	Béton / Enduit - Peinture gouttelette
Résultat amiante		
Présence d'amiante (Fibres d'amiante de type chrysotile)

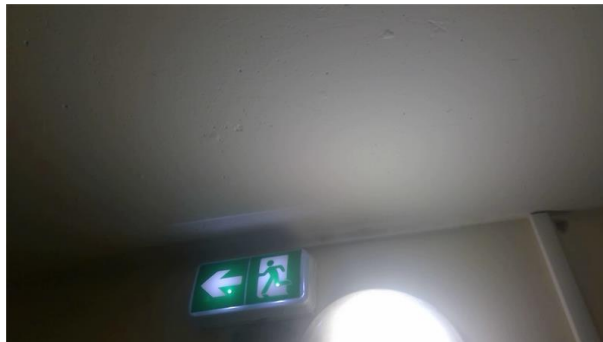
### PRELEVEMENT : P012

Nom du client	Numéro de dossier	Localisation
HABITAT 77 OPH DE SEINE DE MARNE	RAAT_PC BAT 3 BEAUREGARD	3ème - Cage d'escalier n°4 Plafond - Plafond
Nom de l'opérateur	Date de prélèvement	Matériau
Hivet David	05/05/2021	Béton / Enduit - Peinture
Résultat amiante		
Présence d'amiante (Fibres d'amiante de type chrysotile)

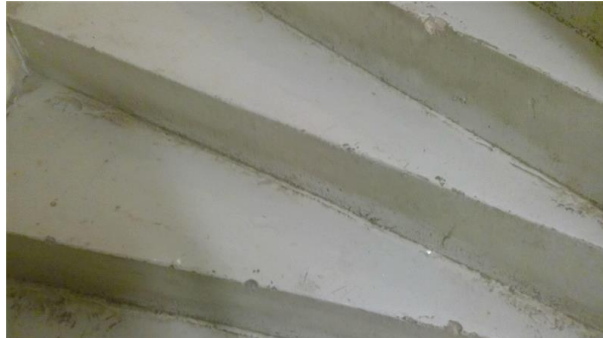
### PRELEVEMENT : P013

Nom du client	Numéro de dossier	Localisation
HABITAT 77 OPH DE SEINE DE MARNE	RAAT_PC BAT 3 BEAUREGARD	3ème/4ème - Escalier n°4 Escalier n°1 - Sol
Nom de l'opérateur	Date de prélèvement	Matériau
Hivet David	05/05/2021	Béton - Peinture
Résultat amiante		
Présence d'amiante (Fibres d'amiante de type chrysotile)

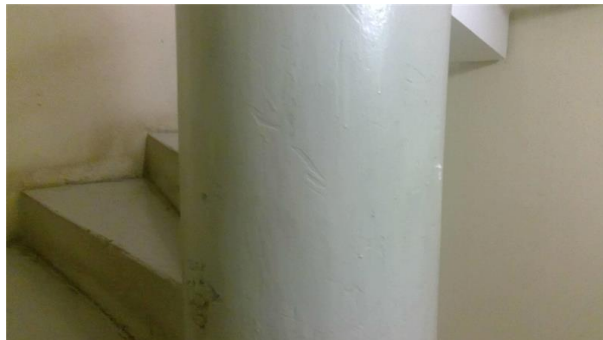
### PRELEVEMENT : P014

Nom du client	Numéro de dossier	Localisation
HABITAT 77 OPH DE SEINE DE MARNE	RAAT_PC BAT 3 BEAUREGARD	3ème/4ème - Escalier n°4 Poteau - A
Nom de l'opérateur	Date de prélèvement	Matériau
Hivet David	05/05/2021	Béton / Enduit - Peinture
Résultat amiante		
Présence d'amiante (Fibres d'amiante de type chrysotile)

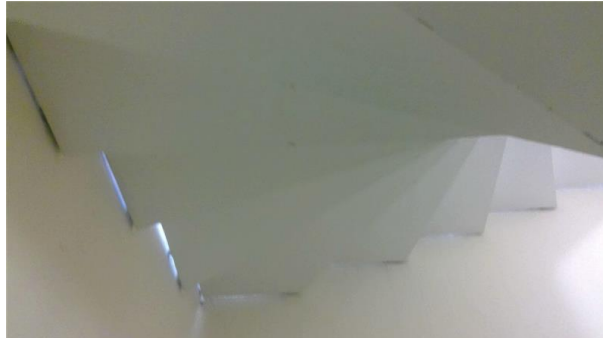
### PRELEVEMENT : P015

Nom du client	Numéro de dossier	Localisation
HABITAT 77 OPH DE SEINE DE MARNE	RAAT_PC BAT 3 BEAUREGARD	3ème/4ème - Escalier n°4 Plafond - Plafond
Nom de l'opérateur	Date de prélèvement	Matériau
Hivet David	05/05/2021	Béton / Enduit - Peinture
Résultat amiante		
Présence d'amiante (Fibres d'amiante de type chrysotile)

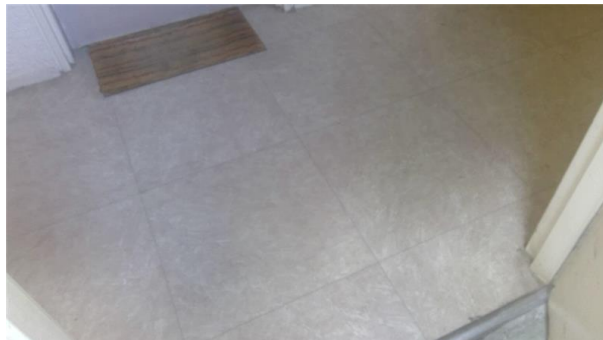
### PRELEVEMENT : P016

Nom du client	Numéro de dossier	Localisation
HABITAT 77 OPH DE SEINE DE MARNE	RAAT_PC BAT 3 BEAUREGARD	5ème - Palier n°6 Plancher - Sol
Nom de l'opérateur	Date de prélèvement	Matériau
Hivet David	05/05/2021	Colle - dalles vinyles
Résultat amiante		
absence d'amiante

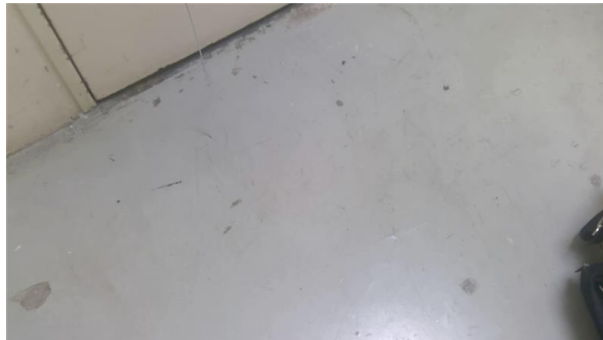
### PRELEVEMENT : P017

Nom du client	Numéro de dossier	Localisation
HABITAT 77 OPH DE SEINE DE MARNE	RAAT_PC BAT 3 BEAUREGARD	5ème - Cage d'escalier n°6 Plancher - Sol
Nom de l'opérateur	Date de prélèvement	Matériau
Hivet David	05/05/2021	Béton/ragréage - Peinture
Résultat amiante		
Présence d'amiante (Fibres d'amiante de type chrysotile)

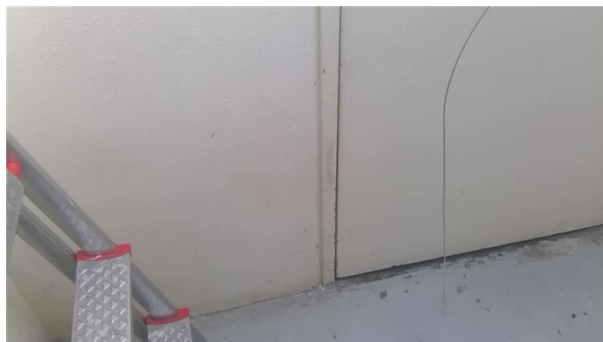
### PRELEVEMENT : P018

Nom du client	Numéro de dossier	Localisation
HABITAT 77 OPH DE SEINE DE MARNE	RAAT_PC BAT 3 BEAUREGARD	5ème - Cage d'escalier n°6 Murs - ABD
Nom de l'opérateur	Date de prélèvement	Matériau
Hivet David	05/05/2021	Béton / Enduit - Peinture gouttelette
Résultat amiante		
Présence d'amiante (Fibres d'amiante de type chrysotile)

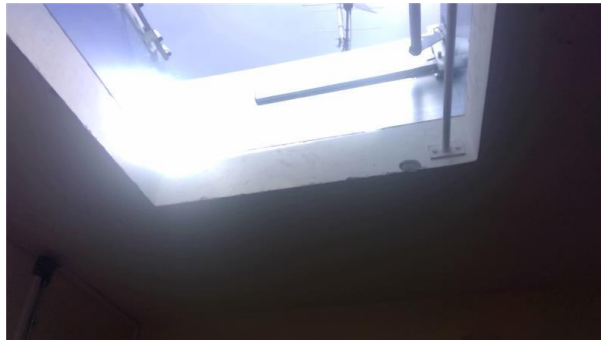
### PRELEVEMENT : P019

Nom du client	Numéro de dossier	Localisation
HABITAT 77 OPH DE SEINE DE MARNE	RAAT_PC BAT 3 BEAUREGARD	5ème - Cage d'escalier n°6 Plafond - Plafond
Nom de l'opérateur	Date de prélèvement	Matériau
Hivet David	05/05/2021	Béton / Enduit - Peinture
Résultat amiante		
Présence d'amiante (Fibres d'amiante de type chrysotile)

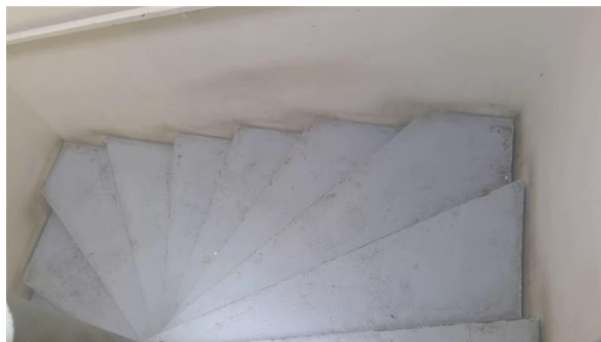
### PRELEVEMENT : P020

Nom du client	Numéro de dossier	Localisation
HABITAT 77 OPH DE SEINE DE MARNE	RAAT_PC BAT 3 BEAUREGARD	4ème/5ème - Escalier n°5 Escalier n°1 - Sol
Nom de l'opérateur	Date de prélèvement	Matériau
Hivet David	05/05/2021	Béton - Peinture
Résultat amiante		
Présence d'amiante (Fibres d'amiante de type chrysotile)

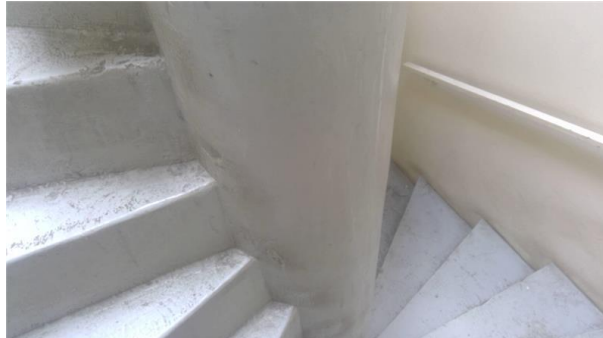
**PRELEVEMENT : P021**

<b>Nom du client</b>	<b>Numéro de dossier</b>	<b>Localisation</b>
HABITAT 77 OPH DE SEINE DE MARNE	RAAT_PC BAT 3 BEAUREGARD	4ème/5ème - Escalier n°5 Poteau - A
<b>Nom de l'opérateur</b>	<b>Date de prélèvement</b>	<b>Matériau</b>
Hivet David	05/05/2021	Béton / Enduit - Peinture
<b>Résultat amiante</b>		
Présence d'amiante (Fibres d'amiante de type chrysotile)

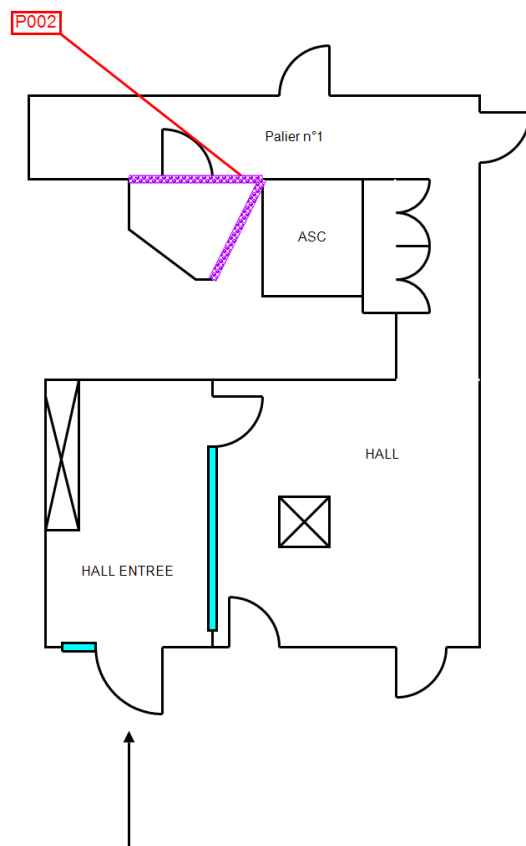
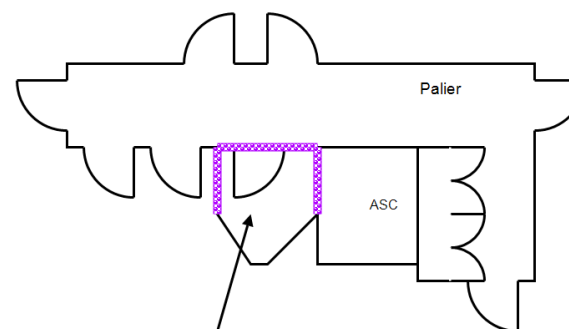
CAGE D'ESCALIER  
Mur Béton/Enduit Peinture Goutelette Amiante  
RDC au 5em Etage

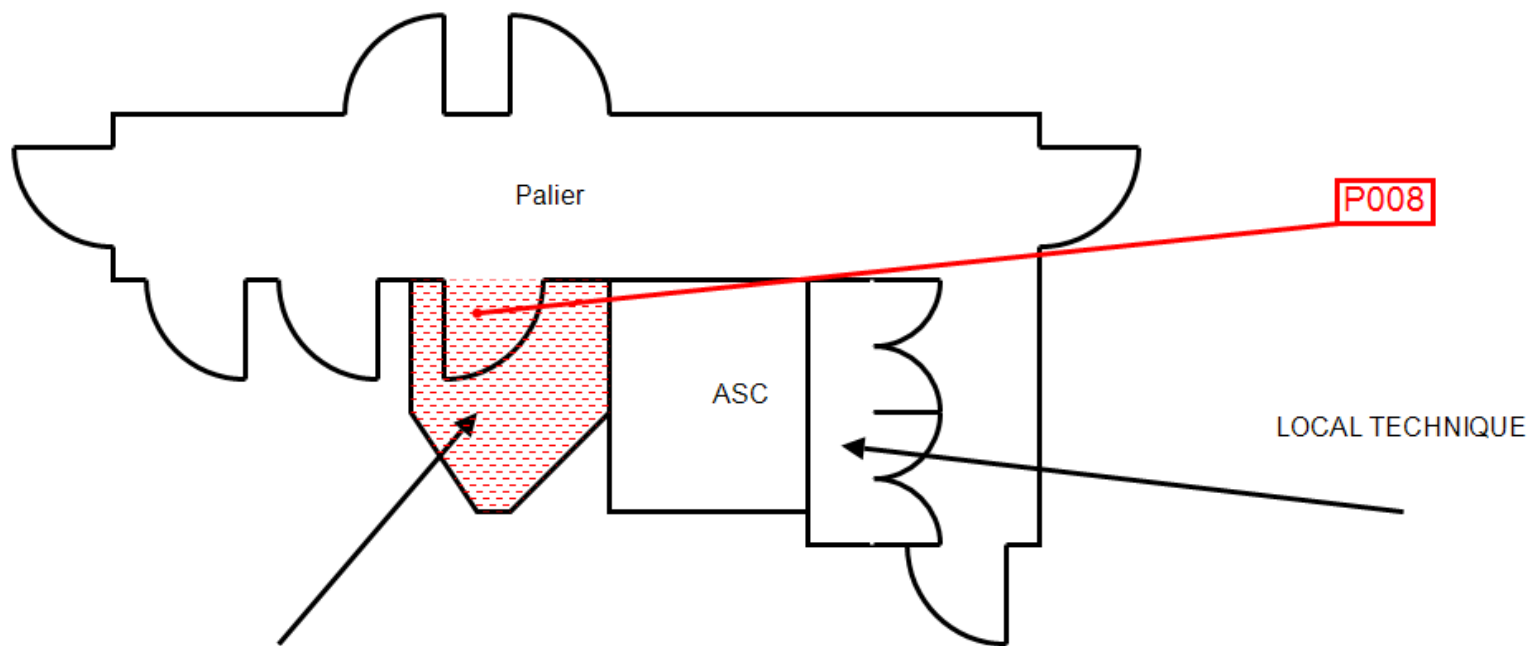
CAGE D'ESCALIER  
Plancher Béton/Ragréage Peinture  
R+1 au 5em Etage

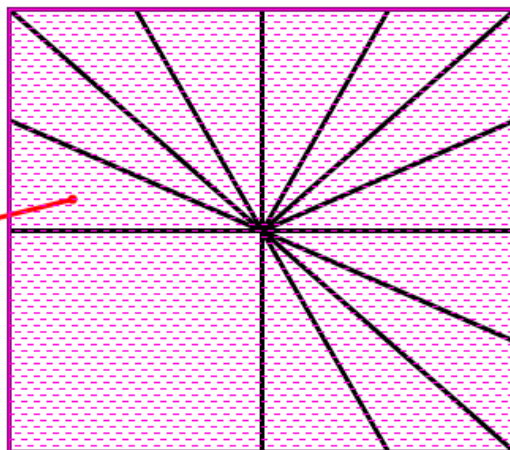
Escalier  
Ensemble des Marches et Contre Marches Béton Peinture Amiante  
RDC au 5em Etage
