## Rapport de mission de repérage des matériaux et produits contenant de l'amiante avant réalisation de travaux

**Référence : RAAT\_PC PARKING SOUTERRAIN**

Adresse : rue du Beauregard 77200 TORCY

Numéro de lot : PC PARKING

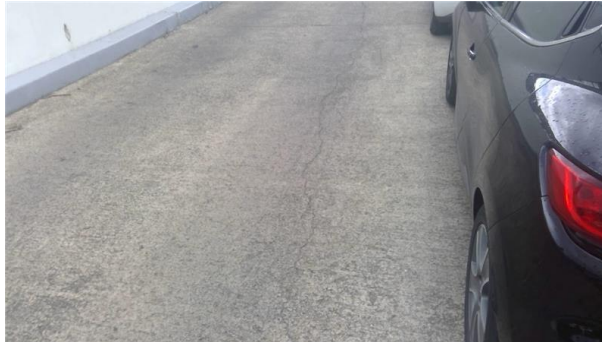
**ANNEXE : Fiches d'identification et de cotation**
**PRELEVEMENT : P001**
**Emplacement**

Nom du client	Numéro de dossier	Localisation
HABITAT 77 OPH DE SEINE DE MARNE	RAAT_PC PARKING SOUTERRAIN	RDC/1er SS - Rampe d'accès Plancher - Sol
Nom de l'opérateur	Date de prélèvement	Matériau
Hivet David	05/05/2021	Béton - Ragréage
<b>Résultat amiante</b>		
absence d'amiante

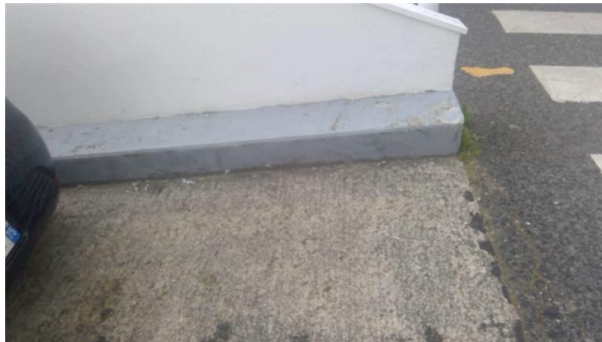
**PRELEVEMENT : P002**
**Emplacement**

Nom du client	Numéro de dossier	Localisation
HABITAT 77 OPH DE SEINE DE MARNE	RAAT_PC PARKING SOUTERRAIN	RDC/1er SS - Rampe d'accès Plancher - Sol
Nom de l'opérateur	Date de prélèvement	Matériau
Hivet David	05/05/2021	Béton - Peinture
<b>Résultat amiante</b>		
absence d'amiante

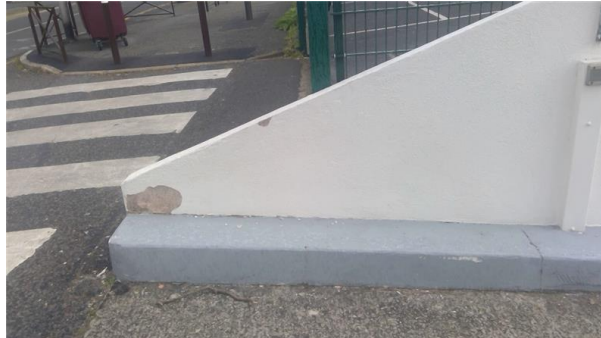
### PRELEVEMENT : P003

Nom du client	Numéro de dossier	Localisation
HABITAT 77 OPH DE SEINE DE MARNE	RAAT_PC PARKING SOUTERRAIN	RDC/1er SS - Rampe d'accès Mur - BCD
Nom de l'opérateur	Date de prélèvement	Matériau
Hivet David	05/05/2021	Béton / Enduit - Crépi
<b>Résultat amiante</b>		
absence d'amiante

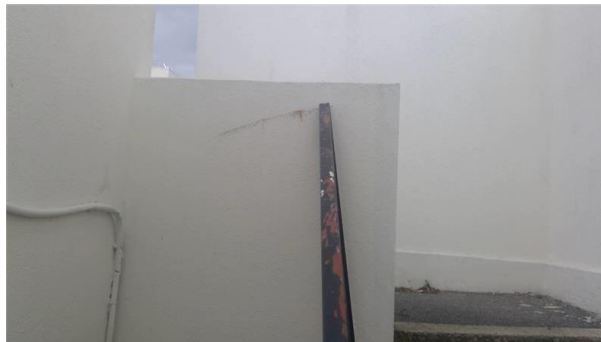
### PRELEVEMENT : P004

Nom du client	Numéro de dossier	Localisation
HABITAT 77 OPH DE SEINE DE MARNE	RAAT_PC PARKING SOUTERRAIN	RDC/1er SS - Escalier n°1 Mur - ABCD
Nom de l'opérateur	Date de prélèvement	Matériau
Hivet David	05/05/2021	Béton - Crépi
<b>Résultat amiante</b>		
absence d'amiante

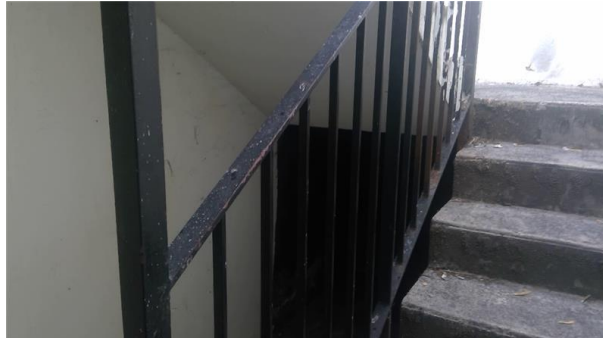
### PRELEVEMENT : P005

Nom du client	Numéro de dossier	Localisation
HABITAT 77 OPH DE SEINE DE MARNE	RAAT_PC PARKING SOUTERRAIN	RDC/1er SS - Escalier n°1 Escalier n°1 - A
Nom de l'opérateur	Date de prélèvement	Matériau
Hivet David	05/05/2021	ACIER - Peinture
<b>Résultat amiante</b>		
absence d'amiante

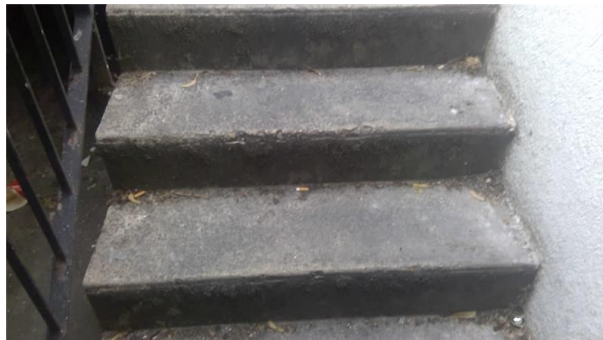
### PRELEVEMENT : P006

Nom du client	Numéro de dossier	Localisation
HABITAT 77 OPH DE SEINE DE MARNE	RAAT_PC PARKING SOUTERRAIN	RDC/1er SS - Escalier n°1 Escalier n°1 - Sol
Nom de l'opérateur	Date de prélèvement	Matériau
Hivet David	05/05/2021	Béton
<b>Résultat amiante</b>		
absence d'amiante

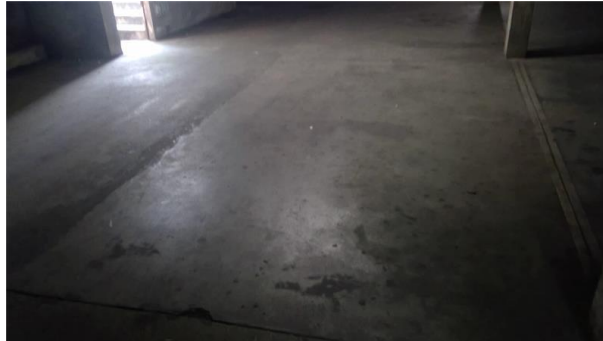
### PRELEVEMENT : P007

Nom du client	Numéro de dossier	Localisation
HABITAT 77 OPH DE SEINE DE MARNE	RAAT_PC PARKING SOUTERRAIN	1er SS - Parking Plancher - Sol
Nom de l'opérateur	Date de prélèvement	Matériau
Hivet David	05/05/2021	Béton - Ragréage
<b>Résultat amiante</b>		
absence d'amiante

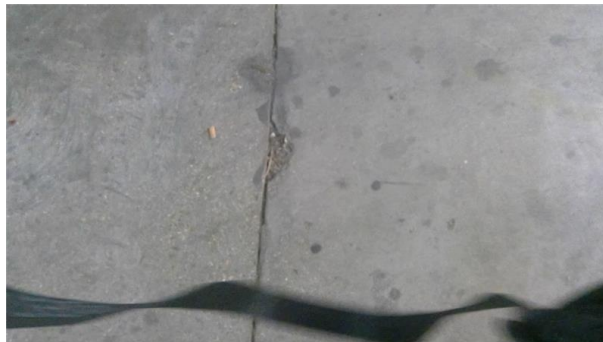
### PRELEVEMENT : P008

Nom du client	Numéro de dossier	Localisation
HABITAT 77 OPH DE SEINE DE MARNE	RAAT_PC PARKING SOUTERRAIN	1er SS - Parking Plancher - Sol
Nom de l'opérateur	Date de prélèvement	Matériau
Hivet David	05/05/2021	Joint de dilatation
<b>Résultat amiante</b>		
absence d'amiante

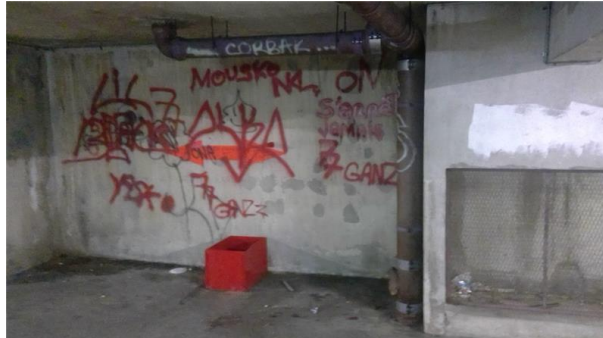
### PRELEVEMENT : P009

Nom du client	Numéro de dossier	Localisation
HABITAT 77 OPH DE SEINE DE MARNE	RAAT_PC PARKING SOUTERRAIN	1er SS - Parking Mur - ABCD
Nom de l'opérateur	Date de prélèvement	Matériau
Hivet David	05/05/2021	Béton - enduit lisse
Résultat amiante		
Présence d'amiante (Fibres d'amiante de type chrysotile)

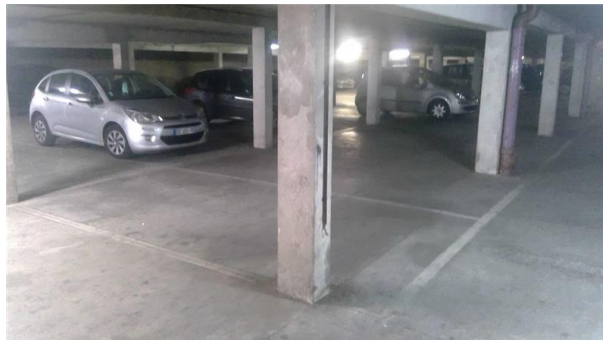
### PRELEVEMENT : P010

Nom du client	Numéro de dossier	Localisation
HABITAT 77 OPH DE SEINE DE MARNE	RAAT_PC PARKING SOUTERRAIN	1er SS - Parking Poteau n°2 - A
Nom de l'opérateur	Date de prélèvement	Matériau
Hivet David	05/05/2021	Béton - enduit lisse
Résultat amiante		
absence d'amiante

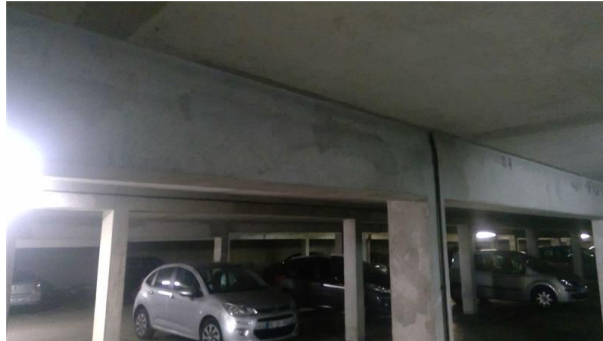
### PRELEVEMENT : P011

Nom du client	Numéro de dossier	Localisation
HABITAT 77 OPH DE SEINE DE MARNE	RAAT_PC PARKING SOUTERRAIN	1er SS - Parking Poutre n°1 - Plafond
Nom de l'opérateur	Date de prélèvement	Matériau
Hivet David	05/05/2021	Béton - Enduit lisse
<b>Résultat amiante</b>		
absence d'amiante

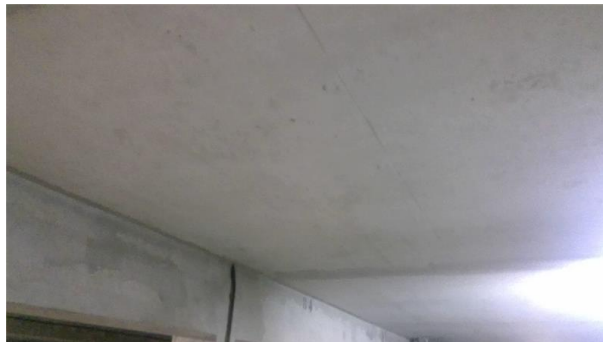
### PRELEVEMENT : P012

Nom du client	Numéro de dossier	Localisation
HABITAT 77 OPH DE SEINE DE MARNE	RAAT_PC PARKING SOUTERRAIN	1er SS - Parking Plafond - Plafond
Nom de l'opérateur	Date de prélèvement	Matériau
Hivet David	05/05/2021	Béton - Enduit lisse
<b>Résultat amiante</b>		
absence d'amiante

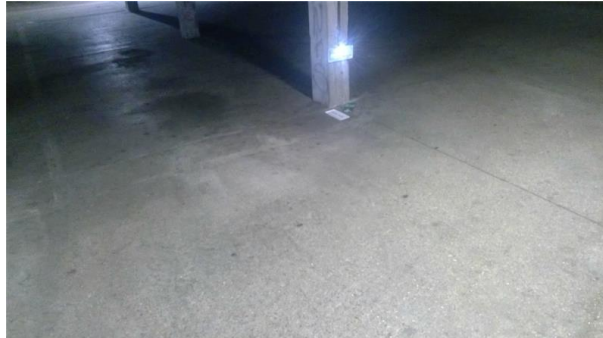
### PRELEVEMENT : P013

Nom du client	Numéro de dossier	Localisation
HABITAT 77 OPH DE SEINE DE MARNE	RAAT_PC PARKING SOUTERRAIN	1er SS - Parking Plancher - Sol
Nom de l'opérateur	Date de prélèvement	Matériau
Hivet David	05/05/2021	Béton - Ragraage
<b>Résultat amiante</b>		
absence d'amiante

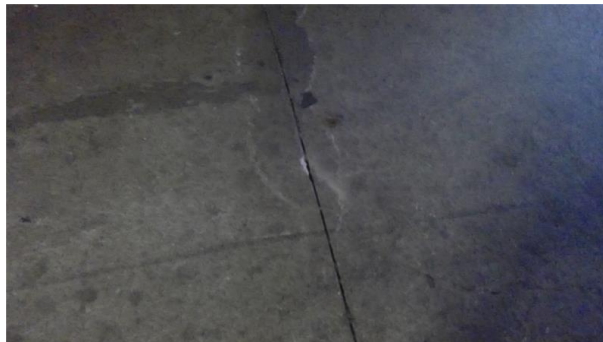
### PRELEVEMENT : P014

Nom du client	Numéro de dossier	Localisation
HABITAT 77 OPH DE SEINE DE MARNE	RAAT_PC PARKING SOUTERRAIN	1er SS - Parking Plancher - Sol
Nom de l'opérateur	Date de prélèvement	Matériau
Hivet David	05/05/2021	Joint de dilatation
<b>Résultat amiante</b>		
absence d'amiante

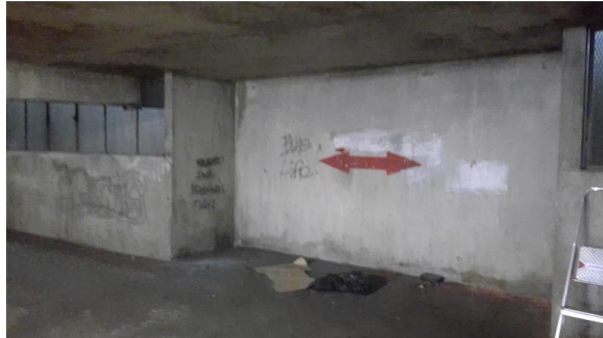
### PRELEVEMENT : P015

Nom du client	Numéro de dossier	Localisation
HABITAT 77 OPH DE SEINE DE MARNE	RAAT_PC PARKING SOUTERRAIN	1er SS - Parking Mur - ABCD
Nom de l'opérateur	Date de prélèvement	Matériau
Hivet David	05/05/2021	Béton - enduit lisse
Résultat amiante		
Présence d'amiante (Fibres d'amiante de type chrysotile)

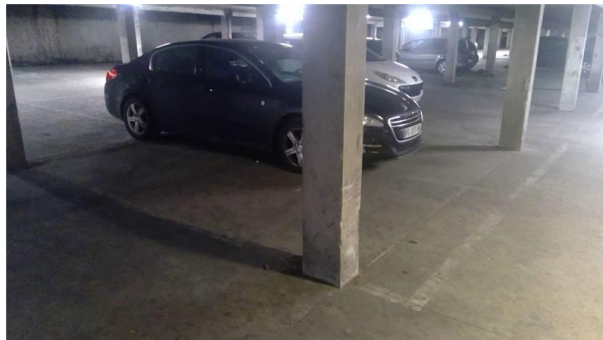
### PRELEVEMENT : P016

Nom du client	Numéro de dossier	Localisation
HABITAT 77 OPH DE SEINE DE MARNE	RAAT_PC PARKING SOUTERRAIN	1er SS - Parking Poteau n°3 - A
Nom de l'opérateur	Date de prélèvement	Matériau
Hivet David	05/05/2021	Béton - enduit lisse
Résultat amiante		
Présence d'amiante (Fibres d'amiante de type chrysotile)

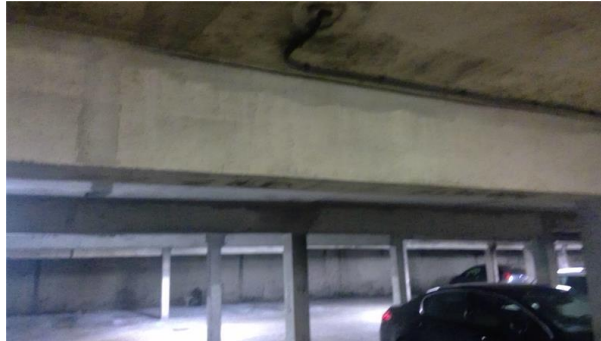
### PRELEVEMENT : P017

Nom du client	Numéro de dossier	Localisation
HABITAT 77 OPH DE SEINE DE MARNE	RAAT_PC PARKING SOUTERRAIN	1er SS - Parking Poutre n°2 - Plafond
Nom de l'opérateur	Date de prélèvement	Matériau
Hivet David	05/05/2021	Béton - Enduit lisse
<b>Résultat amiante</b>		
absence d'amiante

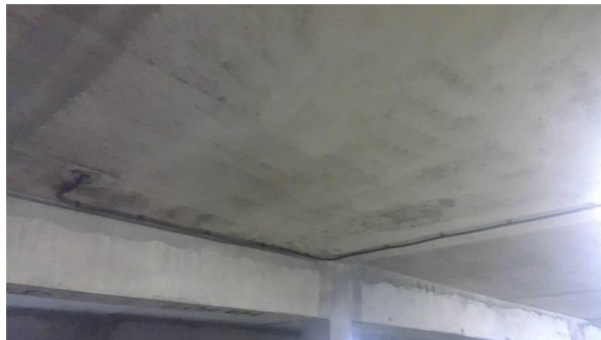
### PRELEVEMENT : P018

Nom du client	Numéro de dossier	Localisation
HABITAT 77 OPH DE SEINE DE MARNE	RAAT_PC PARKING SOUTERRAIN	1er SS - Parking Plafond - Plafond
Nom de l'opérateur	Date de prélèvement	Matériau
Hivet David	05/05/2021	Béton - Enduit lisse
<b>Résultat amiante</b>		
Présence d'amiante (Fibres d'amiante de type chrysotile)

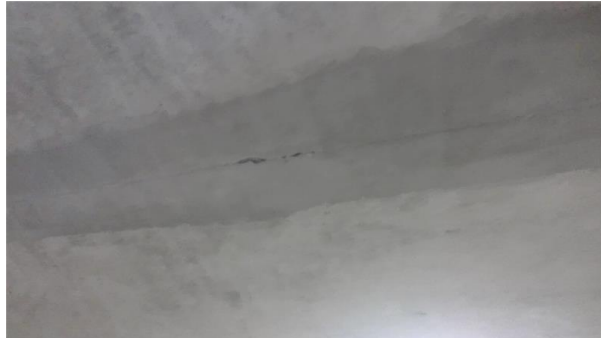
### PRELEVEMENT : P019

Nom du client	Numéro de dossier	Localisation
HABITAT 77 OPH DE SEINE DE MARNE	RAAT_PC PARKING SOUTERRAIN	1er SS - Parking Plafond - Plafond
Nom de l'opérateur	Date de prélèvement	Matériau
Hivet David	05/05/2021	Joint de dilatation
Résultat amiante		
Présence d'amiante (Fibres d'amiante de type chrysotile)

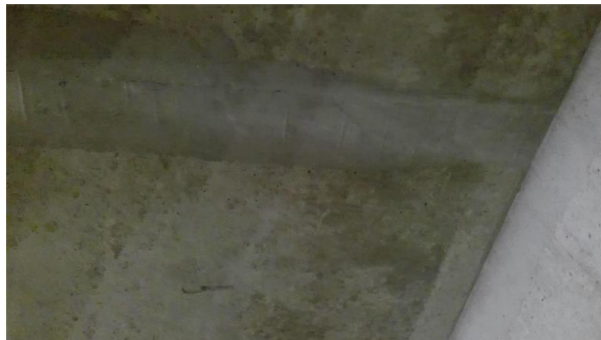
### PRELEVEMENT : P020

Nom du client	Numéro de dossier	Localisation
HABITAT 77 OPH DE SEINE DE MARNE	RAAT_PC PARKING SOUTERRAIN	1er SS - Parking Plafond - Plafond
Nom de l'opérateur	Date de prélèvement	Matériau
Hivet David	05/05/2021	Joint de dilatation
Résultat amiante		
Présence d'amiante (Fibres d'amiante de type chrysotile)
