Rapport de mission de repérage des matériaux et produits contenant de l'amiante avant réalisation de travaux

1 square R. Cassart Escalier AA etage 02 logement 5

77340 PONTAULT COMBAULT

RAPPORT N° :	80LAA0205	Laboratoire d'Analyses :	ITGA
Repérage réalisé le :	20/09/2017	Adresse laboratoire :	3 RUE ARMAND HERPIN LACROIX - CS 46537 35065 RENNES CEDEX
Accompagnateur :		Numéro d'accréditation :	1-5967
Par :	Tristan BRUNIoT	Organisme d'assurance professionnelle :	ALLIANZ
N° certificat :	CPDI 3541	Adresse assurance :	Direction Opérations Entreprises 5C Esplanade Charles de Gaulle 33081 BORDEAUX CEDEX
Date d'obtention :	06/08/2015	N° de contrat d'assurance :	55897385
Organisme certificateur	I.CERT PARC EDONIA - BAT G - RUE DE LA TERRE VICTORIA - 35760 SAINT GREGOIRE	Date de validité :	31/12/2017

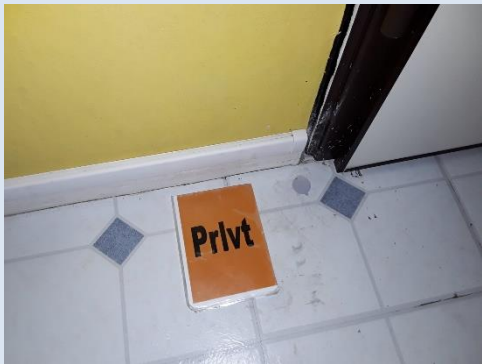
PRELEVEMENT : 80LAA0205P001			
NOM DU CLIENT	NUMERO DU DOSSIER		PIECE OU LOCAL
OPH77	80LAA0205 20/09/2017		Entrée
ELEMENT	DESCRIPTIF DU LABORATOIRE	DATE DE PRELEVEMENT	NOM DE L'OPERATEUR
Dalle de sol	Revêtement cassant blanc + colle polymère incolore non séparable + revêtement souple beige + colle polymère jaune non séparable + ragréage gris + peinture non séparable + sous couche de ragréage blanche + matériau gris en faible quantité non séparable	20/09/2017	BRUNIOT Tristan
LOCALISATION		RESULTAT	
Sol		Amiante non détecté	
EMPLACEMENT

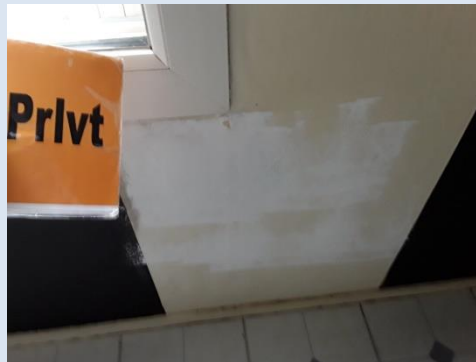
PRELEVEMENT : 80LAA0205P004			
NOM DU CLIENT	NUMERO DU DOSSIER		PIECE OU LOCAL
OPH77	80LAA0205 20/09/2017		Séjour
ELEMENT	DESCRIPTIF DU LABORATOIRE	DATE DE PRELEVEMENT	NOM DE L'OPERATEUR
Enduit béton	Enduit plâtreux blanc en faible quantité en vrac non séparable + peinture en faible quantité non séparable + toile fibreuse blanche en faible quantité non séparable	20/09/2017	BRUNIOT Tristan
LOCALISATION		RESULTAT	
Mur C		Amiante non détecté

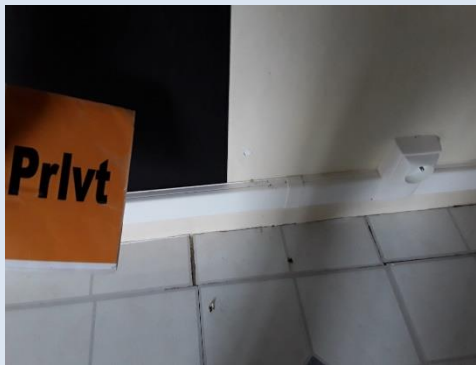
PRELEVEMENT : 80LAA0205P005			
NOM DU CLIENT	NUMERO DU DOSSIER		PIECE OU LOCAL
OPH77	80LAA0205 20/09/2017		Séjour
ELEMENT	DESCRIPTIF DU LABORATOIRE	DATE DE PRELEVEMENT	NOM DE L'OPERATEUR
Enduit / Calicot	Enduit plâtreux blanc en vrac avec poussières + peinture non séparable + papier peint non séparable	20/09/2017	BRUNOT Tristan
LOCALISATION		RESULTAT	
Mur D		Amiante non détecté	
EMPLACEMENT
