Rapport de mission de repérage des matériaux et produits contenant de l'amiante avant réalisation de travaux

1 square R. Cassart Escalier AA etage 02 logement 5

77340 PONTAULT COMBAULT

Rapport N° : **80LAA0205** **20/09/2017**

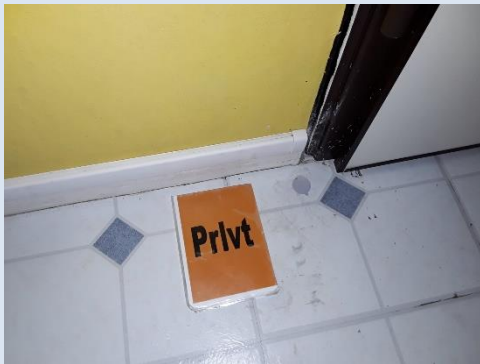
PRELEVEMENT : 80LAA0205P001			
NOM DU CLIENT	NUMERO DU DOSSIER		PIECE OU LOCAL
OPH77	80LAA0205 20/09/2017		Entrée
ELEMENT	DESCRIPTIF DU LABORATOIRE	DATE DE PRELEVEMENT	NOM DE L'OPERATEUR
Dalle de sol	Revêtement cassant blanc + colle polymère incolore non séparable + revêtement souple beige + colle polymère jaune non séparable + ragréage gris + peinture non séparable + sous couche de ragréage blanche + matériau gris en faible quantité non séparable	20/09/2017	BRUNIOT Tristan
LOCALISATION		RESULTAT	
Sol		Amiante non détecté	
EMPLACEMENT

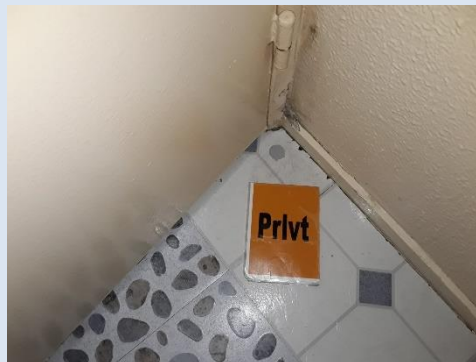
PRELEVEMENT : 80LAA0205P002			
NOM DU CLIENT	NUMERO DU DOSSIER		PIECE OU LOCAL
OPH77	80LAA0205 20/09/2017		Salle de Bains/WC
ELEMENT	DESCRIPTIF DU LABORATOIRE	DATE DE PRELEVEMENT	NOM DE L'OPERATEUR
Dalle de sol	Revêtement cassant blanc + colle polymère incolore non séparable + revêtement souple beige + colle polymère jaune non séparable + ragréage gris + sous couche de ragréage blanche non séparable + matériau gris hétérogène non séparable	20/09/2017	BRUNIOT Tristan
LOCALISATION		RESULTAT	
Sol		Amiante non détecté

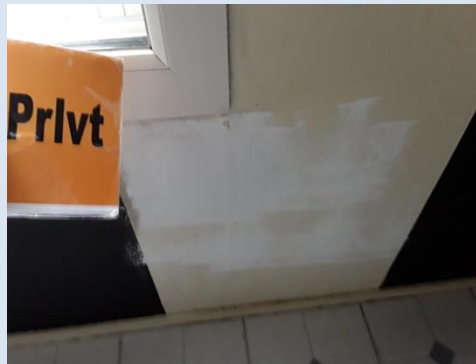
PRELEVEMENT : 80LAA0205P004			
NOM DU CLIENT	NUMERO DU DOSSIER		PIECE OU LOCAL
OPH77	80LAA0205 20/09/2017		Séjour
ELEMENT	DESCRIPTIF DU LABORATOIRE	DATE DE PRELEVEMENT	NOM DE L'OPERATEUR
Enduit béton	Enduit plâtreux blanc en faible quantité en vrac non séparable + peinture en faible quantité non séparable + toile fibreuse blanche en faible quantité non séparable	20/09/2017	BRUNIOT Tristan
LOCALISATION		RESULTAT	
Mur C		Amiante non détecté

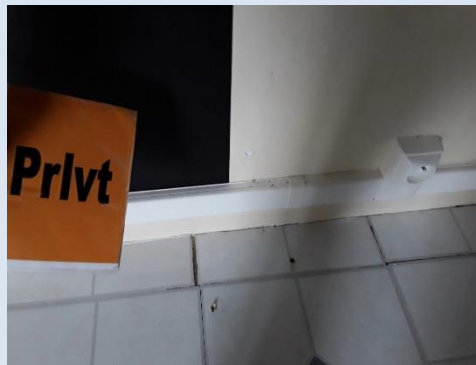
PRELEVEMENT : 80LAA0205P005			
NOM DU CLIENT	NUMERO DU DOSSIER		PIECE OU LOCAL
OPH77	80LAA0205 20/09/2017		Séjour
ELEMENT	DESCRIPTIF DU LABORATOIRE	DATE DE PRELEVEMENT	NOM DE L'OPERATEUR
Enduit / Calicot	Enduit plâtreux blanc en vrac avec poussières + peinture non séparable + papier peint non séparable	20/09/2017	BRUNOT Tristan
LOCALISATION		RESULTAT	
Mur D		Amiante non détecté	
EMPLACEMENT

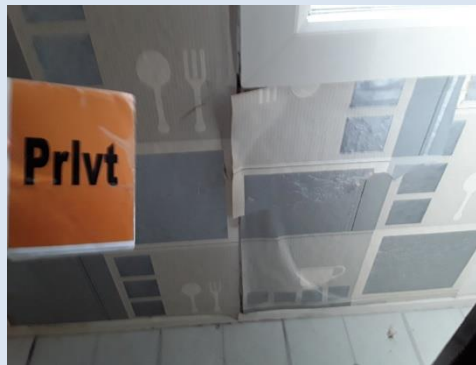
PRELEVEMENT : 80LAA0205P007			
NOM DU CLIENT	NUMERO DU DOSSIER		PIECE OU LOCAL
OPH77	80LAA0205 20/09/2017		Cuisine
ELEMENT	DESCRIPTIF DU LABORATOIRE	DATE DE PRELEVEMENT	NOM DE L'OPERATEUR
Enduit / Calicot	Enduit plâtreux blanc en vrac + peinture non séparable + papier avec poussières non séparable	20/09/2017	BRUNOT Tristan
LOCALISATION		RESULTAT	
Mur C		Amiante non détecté	
EMPLACEMENT

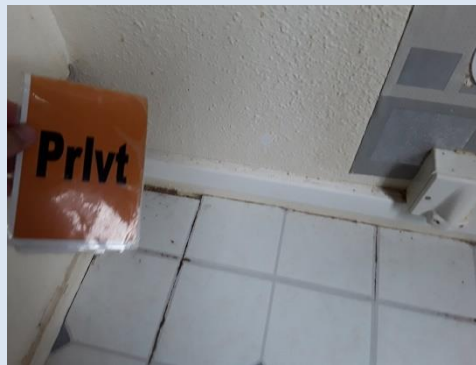
PRELEVEMENT : 80LAA0205P008			
NOM DU CLIENT	NUMERO DU DOSSIER		PIECE OU LOCAL
OPH77	80LAA0205 20/09/2017		Cuisine
ELEMENT	DESCRIPTIF DU LABORATOIRE	DATE DE PRELEVEMENT	NOM DE L'OPERATEUR
Enduit béton	Matériau gris en faible quantité non séparable + enduit plâtreux blanc en vrac non séparable + peinture non séparable	20/09/2017	BRUNOT Tristan
LOCALISATION		RESULTAT	
Mur B		Amiante non détecté	
EMPLACEMENT

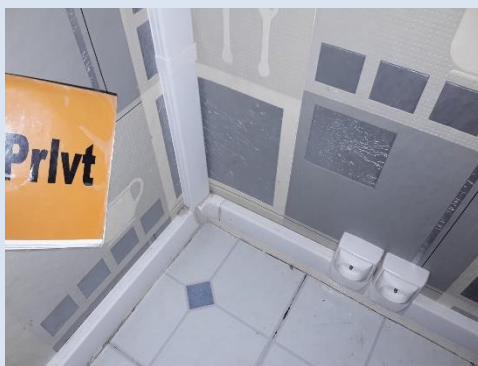
PRELEVEMENT : 80LAA0205P009			
NOM DU CLIENT	NUMERO DU DOSSIER		PIECE OU LOCAL
OPH77	80LAA0205 20/09/2017		Cuisine
ELEMENT	DESCRIPTIF DU LABORATOIRE	DATE DE PRELEVEMENT	NOM DE L'OPERATEUR
Enduit / Calicot	Enduit plâtreux blanc en vrac non séparable + peinture non séparable	20/09/2017	BRUNOT Tristan
LOCALISATION		RESULTAT	
Mur A		Amiante non détecté

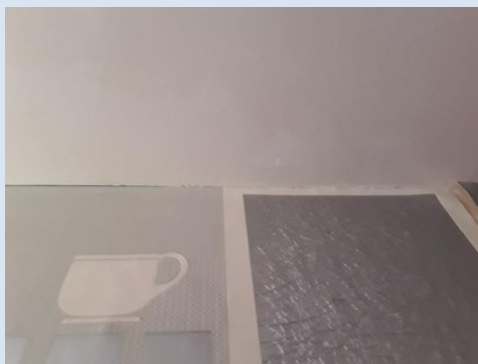
PRELEVEMENT : 80LAA0205P010			
NOM DU CLIENT	NUMERO DU DOSSIER		PIECE OU LOCAL
OPH77	80LAA0205 20/09/2017		Cuisine
ELEMENT	DESCRIPTIF DU LABORATOIRE	DATE DE PRELEVEMENT	NOM DE L'OPERATEUR
Enduit béton	Enduit plâtreux blanc en vrac non séparable + peinture non séparable	20/09/2017	BRUNOT Tristan
LOCALISATION		RESULTAT	
Plafond		Amiante non détecté
