## Rapport de mission de repérage des matériaux et produits contenant de l'amiante avant réalisation de travaux

3 square r.cassart

77340 PONTAULT COMBAULT

RAPPORT N° :	80LAC0003	Laboratoire d'Analyses :	ITGA
Repérage réalisé le :	07/05/2019	Adresse laboratoire :	3 RUE ARMAND HERPIN LACROIX - CS 46537 35065 RENNES CEDEX
Accompagnateur :		Numéro d'accréditation :	1-5967
Par :	Serge TAVARES	Organisme d'assurance professionnelle :	AXA France
N° certificat :	DTI3472	Adresse assurance :	313 Terrasses de l'Arche 92727 NANTERRE CEDEX
Date d'obtention :	20/08/2018	N° de contrat d'assurance :	10158549604
Organisme certificateur		Date de validité :	31/12/2019

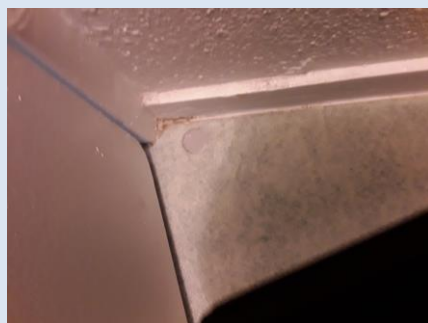
PRELEVEMENT : 80LAC0003P001			
NOM DU CLIENT	NUMERO DU DOSSIER		PIECE OU LOCAL
OPH77	80LAC0003 07/05/2019		WC (RC)
ELEMENT	DESCRIPTIF DU LABORATOIRE	DATE DE PRELEVEMENT	NOM DE L'OPERATEUR
Revêtement souple	Revêtement souple gris	07/05/2019	TAVARES Serge
LOCALISATION		RESULTAT	
Sol		Fr1:Amiante non détecté

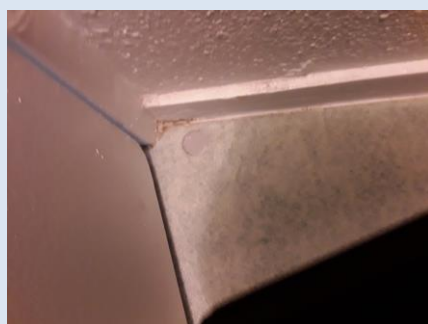
PRELEVEMENT : 80LAC0003P001			
NOM DU CLIENT	NUMERO DU DOSSIER		PIECE OU LOCAL
OPH77	80LAC0003 07/05/2019		WC (RC)
ELEMENT	DESCRIPTIF DU LABORATOIRE	DATE DE PRELEVEMENT	NOM DE L'OPERATEUR
Revêtement souple	Colle polymère jaune non séparable + colle bitumineuse noire	07/05/2019	TAVARES Serge
LOCALISATION		RESULTAT	
Sol		Fr2:Amiante détecté (Chrysotile)

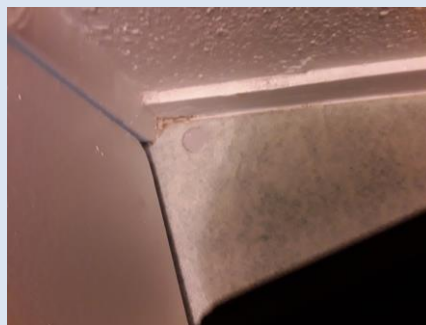
PRELEVEMENT : 80LAC0003P001			
NOM DU CLIENT	NUMERO DU DOSSIER	PIECE OU LOCAL	
OPH77	80LAC0003 07/05/2019	WC (RC)	
ELEMENT	DESCRIPTIF DU LABORATOIRE	DATE DE PRELEVEMENT	NOM DE L'OPERATEUR
Revêtement souple	Ragréage gris non séparable + ragréage gris + sous couche de ragréage blanche en faible quantité non séparable + peintures multiples non séparable	07/05/2019	TAVARES Serge
LOCALISATION		RESULTAT	
Sol		Fr3:Amiante non détecté

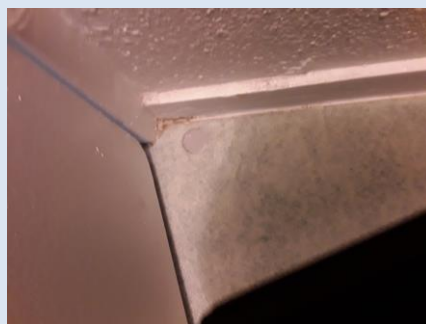
PRELEVEMENT : 80LAC0003P001			
NOM DU CLIENT	NUMERO DU DOSSIER	PIECE OU LOCAL	
OPH77	80LAC0003 07/05/2019	WC (RC)	
ELEMENT	DESCRIPTIF DU LABORATOIRE	DATE DE PRELEVEMENT	NOM DE L'OPERATEUR
Revêtement souple	Matériau compact gris hétérogène	07/05/2019	TAVARES Serge
LOCALISATION		RESULTAT	
Sol		Fr4:Amiante non détecté

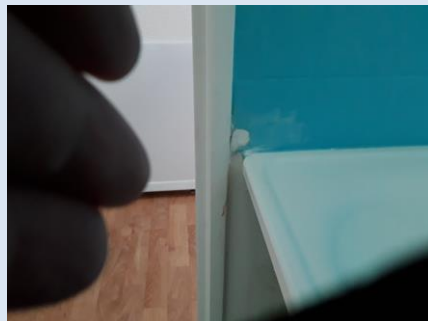
PRELEVEMENT : 80LAC0003P002			
NOM DU CLIENT	NUMERO DU DOSSIER		PIECE OU LOCAL
OPH77	80LAC0003 07/05/2019		Salle de bains (RC)
ELEMENT	DESCRIPTIF DU LABORATOIRE	DATE DE PRELEVEMENT	NOM DE L'OPERATEUR
Colle faïence	Colle grise + papier non séparable	07/05/2019	TAVARES Serge
LOCALISATION		RESULTAT	
Mur A		Fr1:Amiante détecté (Chrysotile)

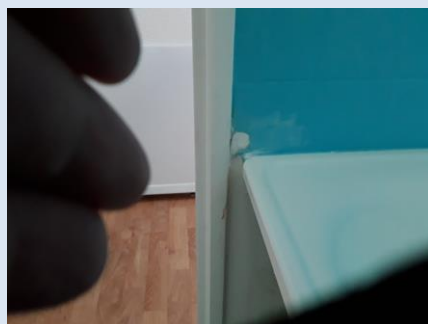
PRELEVEMENT : 80LAC0003P002			
NOM DU CLIENT	NUMERO DU DOSSIER		PIECE OU LOCAL
OPH77	80LAC0003 07/05/2019		Salle de bains (RC)
ELEMENT	DESCRIPTIF DU LABORATOIRE	DATE DE PRELEVEMENT	NOM DE L'OPERATEUR
Colle faïence	Peintures multiples	07/05/2019	TAVARES Serge
LOCALISATION		RESULTAT	
Mur A		Fr2:Amiante détecté (Chrysotile)

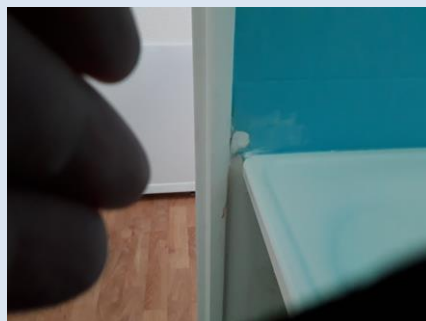
PRELEVEMENT : 80LAC0003P002			
NOM DU CLIENT	NUMERO DU DOSSIER		PIECE OU LOCAL
OPH77	80LAC0003 07/05/2019		Salle de bains (RC)
ELEMENT	DESCRIPTIF DU LABORATOIRE	DATE DE PRELEVEMENT	NOM DE L'OPERATEUR
Colle faïence	Carrelage	07/05/2019	TAVARES Serge
LOCALISATION		RESULTAT	
Mur A		Fr3:Amiante non détecté

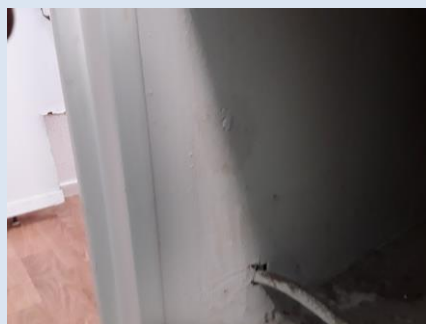
PRELEVEMENT : 80LAC0003P003			
NOM DU CLIENT	NUMERO DU DOSSIER		PIECE OU LOCAL
OPH77	80LAC0003 07/05/2019		Salle de bains (RC)
ELEMENT	DESCRIPTIF DU LABORATOIRE	DATE DE PRELEVEMENT	NOM DE L'OPERATEUR
Enduit / Peinture	Enduit plâtreux blanc en vrac + carton non séparable + peinture non séparable	07/05/2019	TAVARES Serge
LOCALISATION		RESULTAT	
Mur A		Amiante non détecté

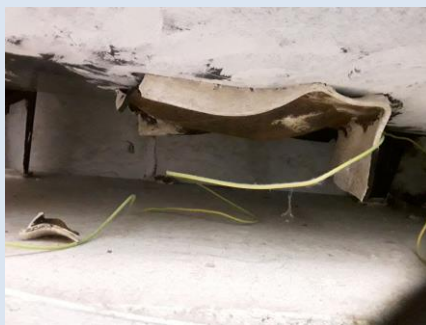
PRELEVEMENT : 80LAC0003P004			
NOM DU CLIENT	NUMERO DU DOSSIER	PIECE OU LOCAL	
OPH77	80LAC0003 07/05/2019	Salle de bains (RC)	
ELEMENT	DESCRIPTIF DU LABORATOIRE	DATE DE PRELEVEMENT	NOM DE L'OPERATEUR
Revêtement bitumineux	Matériau bitumineux noir + peinture non séparable	07/05/2019	TAVARES Serge
LOCALISATION		RESULTAT	
Sous baignoire		Amiante détecté (Chrysotile)

* Matériau bitumineux noir + peinture non séparable	META (2)	1	20/05/2019	Présence de fibres d'amiante / Chrysotile
