Rapport de mission de repérage des matériaux et produits contenant de l'amiante avant réalisation de travaux

6 SQUARE R. CASSART

MODULE 80LAF0204
77340 PONTAULT COMBAULT

| RAPPORT N° : | 80LAF0204 | Laboratoire d'Analyses : | ITGA |

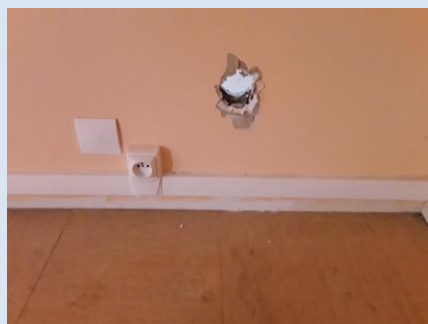
| PRELEVEMENT : 80LAF0204P001 | | | |

| PRELEVEMENT : 80LAF0204P001 | | | |
|---|---|---|---|
| Mur A | | Amiante non détecté | |

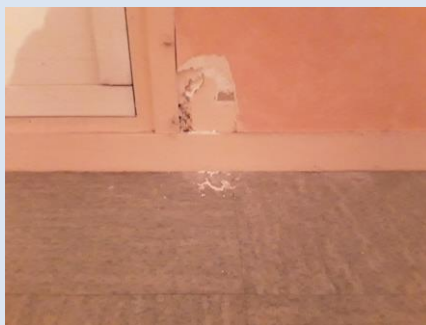
| PRELEVEMENT : 80LAF0204P005 | | | |
|---|---|---|---|
| Mur B | | Amiante non détecté | |

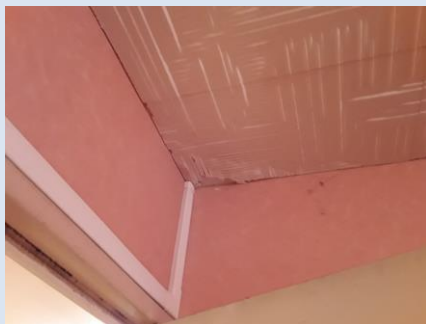
| PRELEVEMENT : 80LAF0204P006 | | | |

| PRELEVEMENT : 80LAF0204P006 | | | |
|---|---|---|---|
| Plafond | | Fr1:Amiante non détecté | |

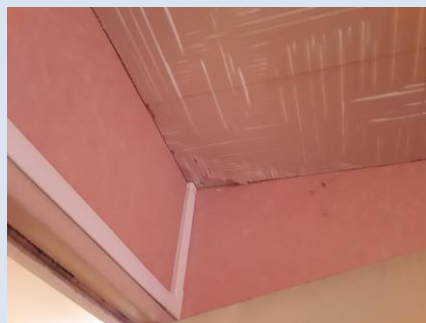
PRELEVEMENT : 80LAF0204P006

| NOM DU CLIENT | NUMERO DU DOSSIER | PIECE OU LOCAL | |
|---|---|---|---|
| Plafond | | Fr2:Amiante non détecté | |

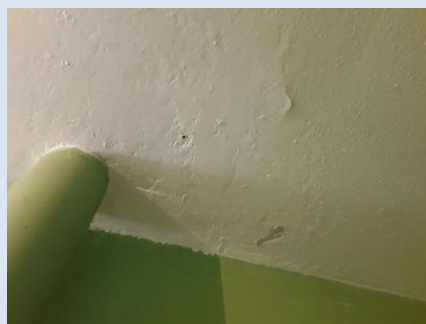
PRELEVEMENT : 80LAF0204P007

| NOM DU CLIENT | NUMERO DU DOSSIER | PIECE OU LOCAL | |
|---|---|---|---|
| Plafond | | Amiante non détecté | |

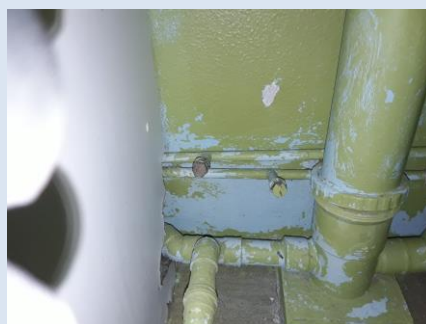
PRELEVEMENT : 80LAF0204P008

| NOM DU CLIENT | NUMERO DU DOSSIER | PIECE OU LOCAL | |
|---|---|---|---|
| Mur B | | Amiante non détecté | |

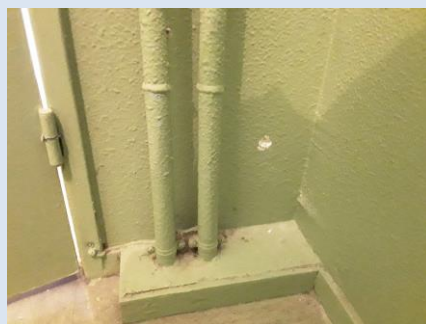
PRELEVEMENT : 80LAF0204P009

| NOM DU CLIENT | NUMERO DU DOSSIER | PIECE OU LOCAL | |
|---|---|---|---|
| Mur D | | Amiante non détecté | |

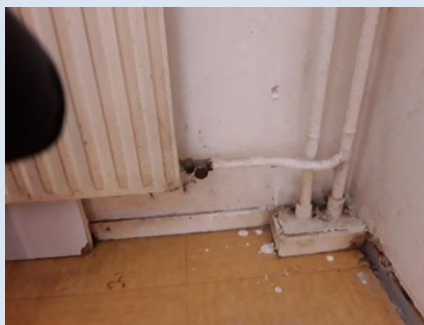
| PRELEVEMENT : 80LAF0204P010 | | | |

| PRELEVEMENT : 80LAF0204P010 | | | |
|---|---|---|---|
| Mur B | | Amiante non détecté | |
