Rapport de mission de repérage des matériaux et produits contenant de l'amiante avant réalisation de travaux

Norme NF X 46-020 V .2017

6 Square R Cassart - Logement 4 - R+3

77340 PONTAULT COMBAULT

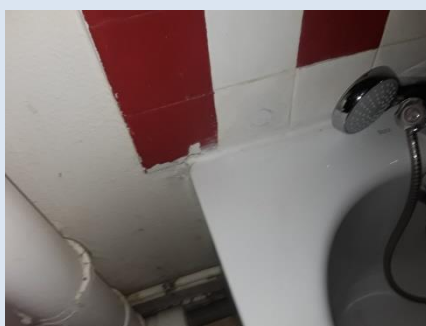
PRELEVEMENT : 80LAF0304P001			
NOM DU CLIENT	NUMERO DU DOSSIER	PIECE OU LOCAL	
HABITAT 77-OPH DE SEINE ET MARNE	80LAF0304 09/12/2019	Salle de bains (R+3)	
ELEMENT	DESCRIPTIF DU LABORATOIRE	DATE DE PRELEVEMENT	NOM DE L'OPERATEUR
Faïence 1	Carrelage + colle beige en faible quantité en vrac non séparable	09/12/2019	SIDHOUM Mohamed
LOCALISATION		RESULTAT	
Murs		Fr1:Amiante non détecté

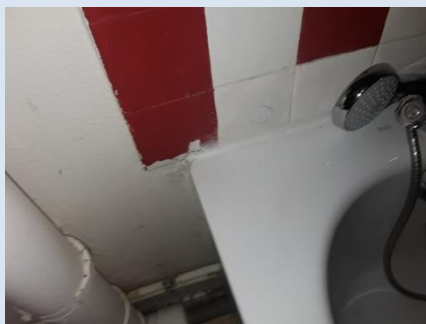
PIECE	ETAGE	ELEMENTS	DESCRIPTIF LABORATOIRE	Echantillon	REPERAGE	ETAT	RESULTAT	METHODE
Salle de bains	R+3	Faïence 1	Peinture	80LAF0304P001	Murs	BON ETAT	Fr2:Amiante détecté (Chrysotile)	ZPSO

PRELEVEMENT : 80LAF0304P001			
NOM DU CLIENT	NUMERO DU DOSSIER	PIECE OU LOCAL	
HABITAT 77-OPH DE SEINE ET MARNE	80LAF0304 09/12/2019	Salle de bains (R+3)	
ELEMENT	DESCRIPTIF DU LABORATOIRE	DATE DE PRELEVEMENT	NOM DE L'OPERATEUR
Faïence 1	Peinture	09/12/2019	SIDHOUM Mohamed
LOCALISATION		RESULTAT	
Murs		Fr2:Amiante détecté (Chrysotile)

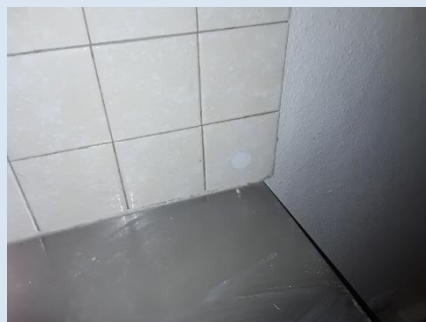
PRELEVEMENT : 80LAF0304P002			
NOM DU CLIENT	NUMERO DU DOSSIER	PIECE OU LOCAL	
HABITAT 77-OPH DE SEINE ET MARNE	80LAF0304 09/12/2019	Cuisine (R+3)	
ELEMENT	DESCRIPTIF DU LABORATOIRE	DATE DE PRELEVEMENT	NOM DE L'OPERATEUR
Faïence 1	Carrelage	09/12/2019	SIDHOUM Mohamed
LOCALISATION		RESULTAT	
Murs		Fr1:Amiante non détecté

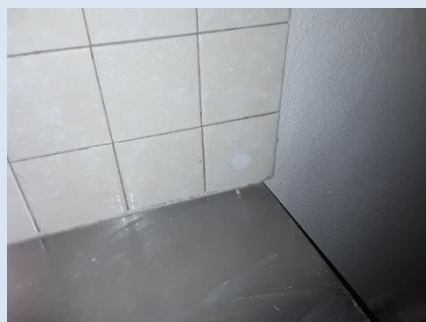
PRELEVEMENT : 80LAF0304P002			
NOM DU CLIENT	NUMERO DU DOSSIER	PIECE OU LOCAL	
HABITAT 77-OPH DE SEINE ET MARNE	80LAF0304 09/12/2019	Cuisine (R+3)	
ELEMENT	DESCRIPTIF DU LABORATOIRE	DATE DE PRELEVEMENT	NOM DE L'OPERATEUR
Faïence 1	Colle beige en vrac	09/12/2019	SIDHOUM Mohamed
LOCALISATION		RESULTAT	
Murs		Fr2:Amiante non détecté

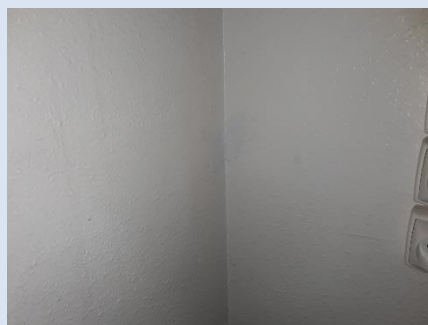
PRELEVEMENT : 80LAF0304P005			
NOM DU CLIENT	NUMERO DU DOSSIER	PIECE OU LOCAL	
HABITAT 77-OPH DE SEINE ET MARNE	80LAF0304 09/12/2019	Cuisine (R+3)	
ELEMENT	DESCRIPTIF DU LABORATOIRE	DATE DE PRELEVEMENT	NOM DE L'OPERATEUR
Enduit / Peinture plaque de plâtre	Peintures multiples en vrac + enduit plâtreux blanc en faible quantité non séparable	09/12/2019	SIDHOUM Mohamed
LOCALISATION		RESULTAT	
Mur D		Amiante non détecté	
EMPLACEMENT

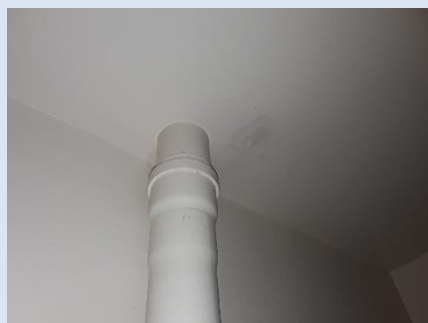
PRELEVEMENT : 80LAF0304P006			
NOM DU CLIENT	NUMERO DU DOSSIER	PIECE OU LOCAL	
HABITAT 77-OPH DE SEINE ET MARNE	80LAF0304 09/12/2019	Salle de bains (R+3)	
ELEMENT	DESCRIPTIF DU LABORATOIRE	DATE DE PRELEVEMENT	NOM DE L'OPERATEUR
Enduit béton	Peinture non séparable + enduit gris en vrac	09/12/2019	SIDHOUM Mohamed
LOCALISATION		RESULTAT	
Plafond		Amiante non détecté	
EMPLACEMENT

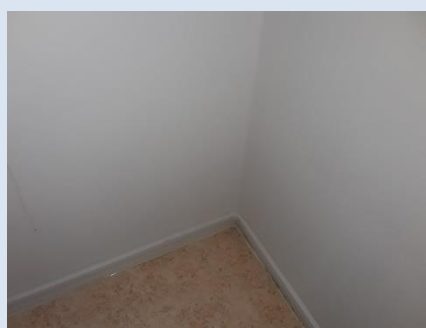
PRELEVEMENT : 80LAF0304P007			
NOM DU CLIENT	NUMERO DU DOSSIER	PIECE OU LOCAL	
HABITAT 77-OPH DE SEINE ET MARNE	80LAF0304 09/12/2019	Chambre 1 (R+3)	
ELEMENT	DESCRIPTIF DU LABORATOIRE	DATE DE PRELEVEMENT	NOM DE L'OPERATEUR
Enduit / Peinture plaque de plâtre	Peinture en faible quantité non séparable + papier en faible quantité non séparable + enduit plâtreux blanc en vrac	09/12/2019	SIDHOUM Mohamed
LOCALISATION		RESULTAT	
Mur C		Amiante non détecté
