Rapport de mission de repérage des matériaux et produits contenant de l'amiante avant réalisation de travaux

7 SQUARE R.CASSART

77340 PONTAULT COMBAULT

RAPPORT N° :	80LAG0101	Laboratoire d'Analyses :	ITGA
Repérage réalisé le :	03/12/2018	Adresse laboratoire :	3 RUE ARMAND HERPIN LACROIX - CS 46537 35065 RENNES CEDEX
Accompagnateur :		Numéro d'accréditation :	1-5967
Par :	Paul CASAS	Organisme d'assurance professionnelle :	AXA France
N° certificat :	C035-SE09-2017	Adresse assurance :	313 Terrasses de l'Arche 92727 NANTERRE CEDEX
Date d'obtention :	07/11/2017	N° de contrat d'assurance :	10063271004
Organisme certificateur	Qualit'Compétences 16 rue Villars - 57100 THONVILLE	Date de validité :	31/12/2018

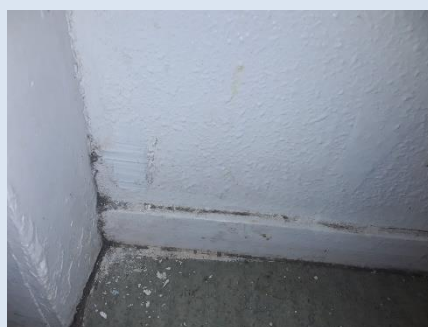
PRELEVEMENT : 80LAG0101P001			
NOM DU CLIENT	NUMERO DU DOSSIER		PIECE OU LOCAL
OPH77	80LAG0101 03/12/2018		Salle de bains (RC)
ELEMENT	DESCRIPTIF DU LABORATOIRE	DATE DE PRELEVEMENT	NOM DE L'OPERATEUR
Enduit / Peinture	Enduit beige en faible quantité en vrac + peintures multiples en faible quantité non séparable	03/12/2018	CASAS Paul
LOCALISATION		RESULTAT	
Mur A		Amiante non détecté

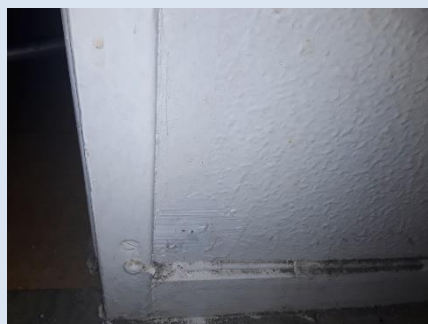
PRELEVEMENT : 80LAG0101P002			
NOM DU CLIENT	NUMERO DU DOSSIER		PIECE OU LOCAL
OPH77	80LAG0101 03/12/2018		Salle de bains (RC)
ELEMENT	DESCRIPTIF DU LABORATOIRE	DATE DE PRELEVEMENT	NOM DE L'OPERATEUR
Enduit / Peinture	Enduit plâtreux blanc en faible quantité en vrac + peintures multiples en faible quantité non séparable + carton non séparable	03/12/2018	CASAS Paul
LOCALISATION		RESULTAT	
Mur D		Amiante non détecté

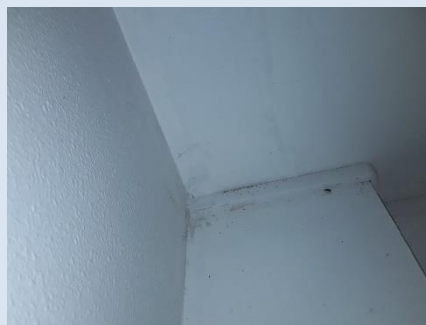
PRELEVEMENT : 80LAG0101P003			
NOM DU CLIENT	NUMERO DU DOSSIER	PIECE OU LOCAL	
OPH77	80LAG0101 03/12/2018	Salle de bains (RC)	
ELEMENT	DESCRIPTIF DU LABORATOIRE	DATE DE PRELEVEMENT	NOM DE L'OPERATEUR
Enduit / Peinture	Enduit plâtreux blanc en faible quantité en vrac + peinture non séparable + toile fibreuse blanche non séparable + matériau gris en faible quantité en vrac non séparable	03/12/2018	CASAS Paul
LOCALISATION		RESULTAT	
Plafond		Amiante non détecté

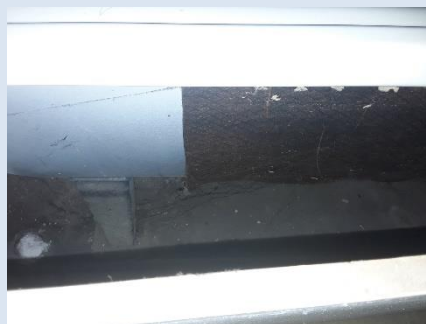
PIECE	ETAGE	ELEMENTS	DESCRIPTIF LABORATOIRE	Echantillon	REPERAGE	ETAT	RESULTAT
Salle de bains	RC	Revêtement bitumineux	Tampon bitumineux noir	80LAG0101P004	Sous baignoire	BON ETAT	Amiante détecté (Chrysotile)

PRELEVEMENT : 80LAG0101P004			
NOM DU CLIENT	NUMERO DU DOSSIER	PIECE OU LOCAL	
OPH77	80LAG0101 03/12/2018	Salle de bains (RC)	
ELEMENT	DESCRIPTIF DU LABORATOIRE	DATE DE PRELEVEMENT	NOM DE L'OPERATEUR
Revêtement bitumineux	Tampon bitumineux noir	03/12/2018	CASAS Paul
LOCALISATION		RESULTAT	
Sous baignoire		Amiante détecté (Chrysotile)

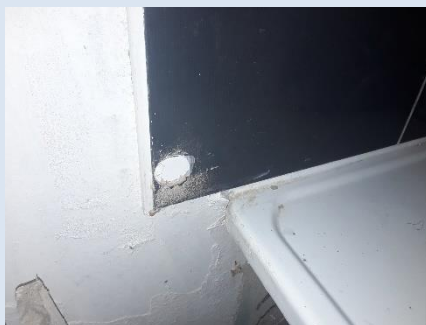
PRELEVEMENT : 80LAG0101P005			
NOM DU CLIENT	NUMERO DU DOSSIER	PIECE OU LOCAL	
OPH77	80LAG0101 03/12/2018	Salle de bains (RC)	
ELEMENT	DESCRIPTIF DU LABORATOIRE	DATE DE PRELEVEMENT	NOM DE L'OPERATEUR
Faïence 1	Colle grise avec couche cartonnée et poussières + matériau compact gris non séparable + matériau compact blanc non séparable + carrelage	03/12/2018	CASAS Paul
LOCALISATION		RESULTAT	
Mur B		Amiante non détecté	
EMPLACEMENT

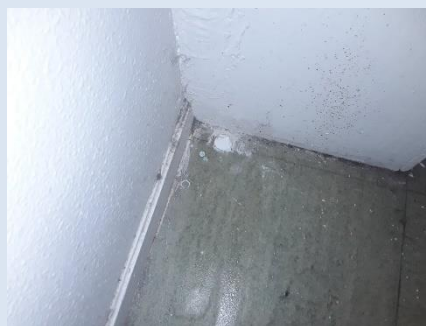
PRELEVEMENT : 80LAG0101P006			
NOM DU CLIENT	NUMERO DU DOSSIER	PIECE OU LOCAL	
OPH77	80LAG0101 03/12/2018	Salle de bains (RC)	
ELEMENT	DESCRIPTIF DU LABORATOIRE	DATE DE PRELEVEMENT	NOM DE L'OPERATEUR
Dalle de sol	Revêtement souple vert + colle polymère jaune avec poussières non séparable + ragréage gris + matériau compact gris en faible quantité hétérogène non séparable + peinture non séparable	03/12/2018	CASAS Paul
LOCALISATION		RESULTAT	
Sol		Amiante non détecté

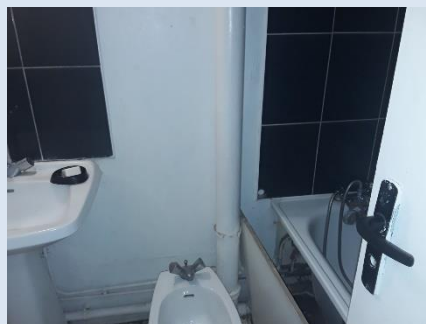
PIECE	ETAGE	ELEMENTS	DESCRIPTIF LABORATOIRE	Echantillon	REPERAGE	ETAT	RESULTAT	METHODE
Salle de bains	RC	Conduit Amiante ciment		80LAG0101P007	Conduits	BON ETAT	Amiante détectée	JP

PRELEVEMENT : 80LAG0101P007			
NOM DU CLIENT	NUMERO DU DOSSIER	PIECE OU LOCAL	
OPH77	80LAG0101 03/12/2018	Salle de bains (RC)	
ELEMENT	DESCRIPTIF DU LABORATOIRE	DATE DE PRELEVEMENT	NOM DE L'OPERATEUR
Conduit Amiante ciment		03/12/2018	CASAS Paul
LOCALISATION		RESULTAT	
Conduits		Amiante détectée
