# Rapport de repérage des matériaux et produits contenant de l'amiante avant réalisation de travaux dans un immeuble bâti

7 Square R. Cassart - Logement 2 - R+2 - ESC AG  
77340 PONTAULT COMBAULT

**Date du rapport :** 14/02/2020

80LAG0202 14/02/2020 - 14:15

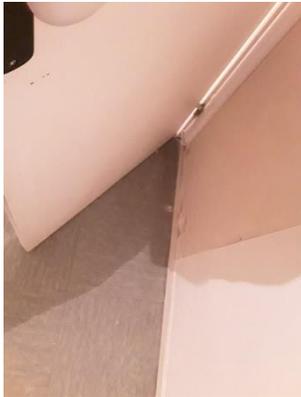
Identification : P002 (Fr1)
Pièce et étage : Chambre 1 R+2
Localisation : Sol
Parties d'ouvrages ou de composants : Autres (Dalle de sol)
Descriptif Laboratoire : Revêtement souple vert
Résultat (justification) : Amiante non détectée (RESULTAT ANALYSE)

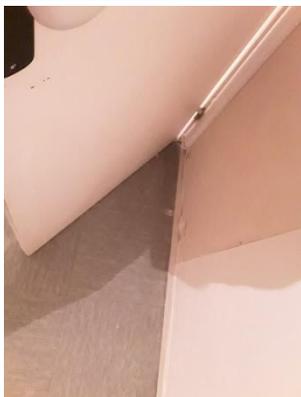
Identification : P002 (Fr2)
Pièce et étage : Chambre 1 R+2
Localisation : Sol
Parties d'ouvrages ou de composants : Autres (Dalle de sol)
Descriptif Laboratoire : Colle polymère jaune + ragréage gris non séparable
Résultat (justification) : Amiante non détectée (RESULTAT ANALYSE)

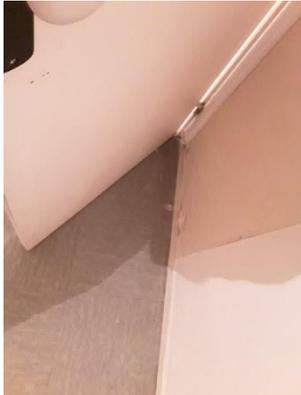
Identification : P002 (Fr3)
Pièce et étage : Chambre 1 R+2
Localisation : Sol
Parties d'ouvrages ou de composants : Autres (Dalle de sol)
Descriptif Laboratoire : Papier
Résultat (justification) : Amiante non détectée (RESULTAT ANALYSE)

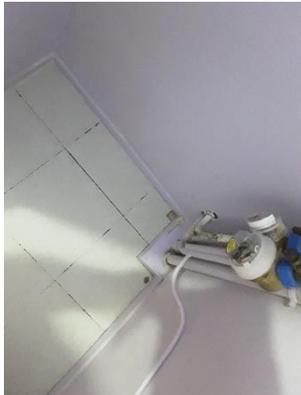
Identification : P003 (Fr1)
Pièce et étage : WC R+2
Localisation : Sol
Parties d'ouvrages ou de composants : Autres (Dalle de sol)
Descriptif Laboratoire : Revêtement cassant gris
Résultat (justification) : Amiante non détectée (RESULTAT ANALYSE)

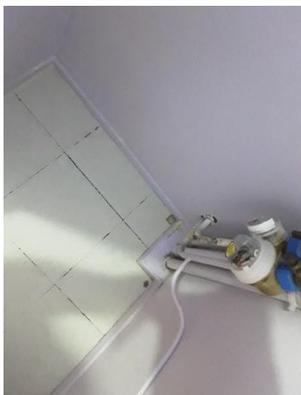
Identification : P003 (Fr2)
Pièce et étage : WC R+2
Localisation : Sol
Parties d'ouvrages ou de composants : Autres (Dalle de sol)
Descriptif Laboratoire : Peintures multiples + colle polymère jaune non séparable
Résultat (justification) : Amiante non détectée (RESULTAT ANALYSE)

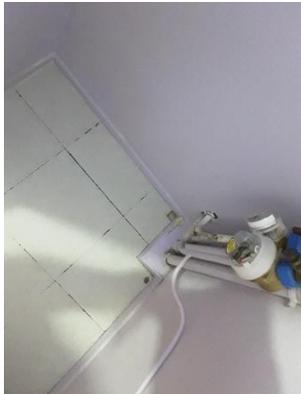
Identification : P003 (Fr3)
Pièce et étage : WC R+2
Localisation : Sol
Parties d'ouvrages ou de composants : Autres (Dalle de sol)
Descriptif Laboratoire : Revêtement souple vert
Résultat (justification) : Amiante non détectée (RESULTAT ANALYSE)

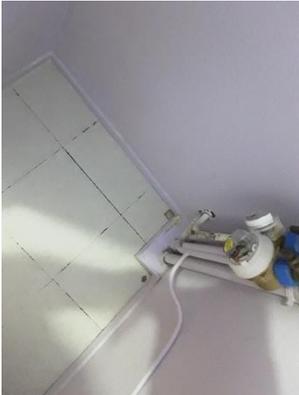
<b>Identification : P003 (Fr4)</b>
<b>Pièce et étage : WC R+2</b>
<b>Localisation : Sol</b>
<b>Parties d'ouvrages ou de composants : Autres (Dalle de sol)</b>
<b>Descriptif Laboratoire : Ragréage gris + couche blanche non séparable</b>
<b>Résultat (justification) : Amiante non détectée (RESULTAT ANALYSE)</b>

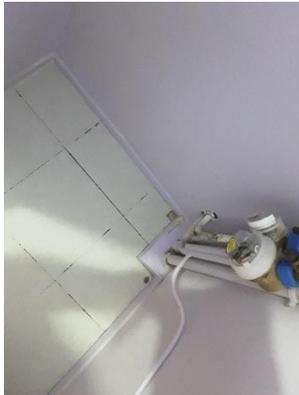
<b>Identification : P003 (Fr5)</b>
<b>Pièce et étage : WC R+2</b>
<b>Localisation : Sol</b>
<b>Parties d'ouvrages ou de composants : Autres (Dalle de sol)</b>
<b>Descriptif Laboratoire : Colle polymère incolore</b>
<b>Résultat (justification) : Amiante non détectée (RESULTAT ANALYSE)</b>

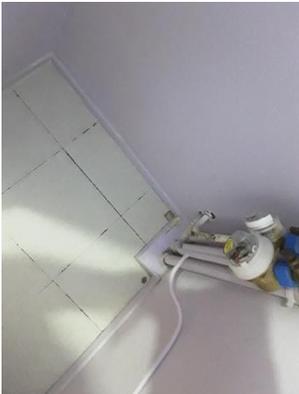
<b>Identification : P003 (Fr6)</b>
<b>Pièce et étage : WC R+2</b>
<b>Localisation : Sol</b>
<b>Parties d'ouvrages ou de composants : Autres (Dalle de sol)</b>
<b>Descriptif Laboratoire : Colle polymère jaune</b>
<b>Résultat (justification) : Amiante non détectée (RESULTAT ANALYSE)</b>

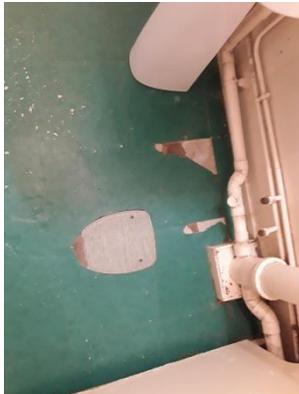
<b>Identification : P004 (Fr1)</b>
<b>Pièce et étage : Salle de bains R+2</b>
<b>Localisation : Sol</b>
<b>Parties d'ouvrages ou de composants : Autres (Dalle de sol)</b>
<b>Descriptif Laboratoire : Revêtement cassant vert</b>
<b>Résultat (justification) : Amiante non détectée (RESULTAT ANALYSE)</b>

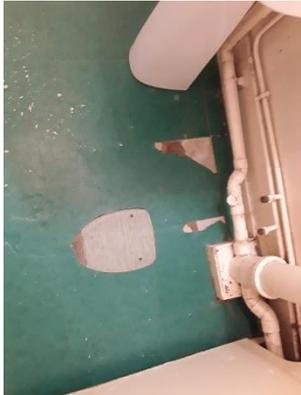
Identification : P004 (Fr2)
Pièce et étage : Salle de bains R+2
Localisation : Sol
Parties d'ouvrages ou de composants : Autres (Dalle de sol)
Descriptif Laboratoire : Colle polymère + ragréage gris non séparable
Résultat (justification) : Amiante non détectée (RESULTAT ANALYSE)

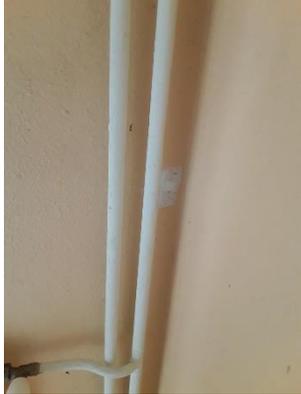
Identification : P008
Pièce et étage : Cuisine R+2
Localisation : Mur D
Parties d'ouvrages ou de composants : Autres (Enduit / Peinture plaque de plâtre)
Descriptif Laboratoire : Peinture + enduit plâtreux blanc non séparable + matériau plâtreux blanc avec couche cartonnée non séparable
Résultat (justification) : Amiante non détectée (RESULTAT ANALYSE)
