## Rapport de mission de repérage des matériaux et produits contenant de l'amiante avant réalisation de travaux

80LAG0301

7 SQUARE R. CASSART - 3E ETAGE - APT 1  
77340 PONTAULT COMBAULT

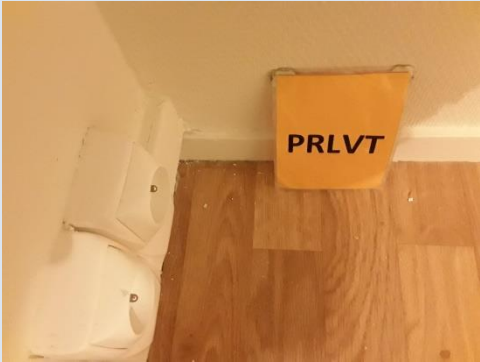
PRELEVEMENT : 80LAG0301P001			
NOM DU CLIENT	NUMERO DU DOSSIER		PIECE OU LOCAL
OPH77	80LAG0301 20/09/2017		Chambre 3
ELEMENT	DESCRIPTIF DU LABORATOIRE	DATE DE PRELEVEMENT	NOM DE L'OPERATEUR
Enduit béton	Enduit plâtreux blanc en faible quantité en vrac non séparable + papier non séparable + peintures multiples non séparable + toile fibreuse blanche non séparable	20/09/2017	JULIEN Mickaël
LOCALISATION		RESULTAT	
Mur B		Amiante non détecté	
EMPLACEMENT

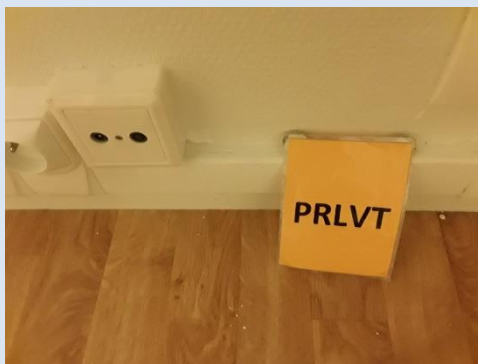
PRELEVEMENT : 80LAG0301P003			
NOM DU CLIENT	NUMERO DU DOSSIER		PIECE OU LOCAL
OPH77	80LAG0301 20/09/2017		Chambre 3
ELEMENT	DESCRIPTIF DU LABORATOIRE	DATE DE PRELEVEMENT	NOM DE L'OPERATEUR
Enduit plaque de plâtre	Enduit plâtreux blanc en vrac + carton non séparable + peinture non séparable + toile fibreuse blanche non séparable	20/09/2017	JULIEN Mickaël
LOCALISATION		RESULTAT	
Mur D		Amiante non détecté

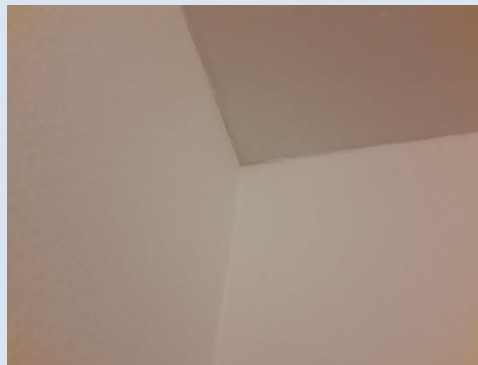
PRELEVEMENT : 80LAG0301P004			
NOM DU CLIENT	NUMERO DU DOSSIER		PIECE OU LOCAL
OPH77	80LAG0301 20/09/2017		Chambre 3
ELEMENT	DESCRIPTIF DU LABORATOIRE	DATE DE PRELEVEMENT	NOM DE L'OPERATEUR
Enduit béton	Enduit plâtreux beige en vrac + peinture non séparable	20/09/2017	JULIEN Mickaël
LOCALISATION		RESULTAT	
Plafond		Amiante non détecté

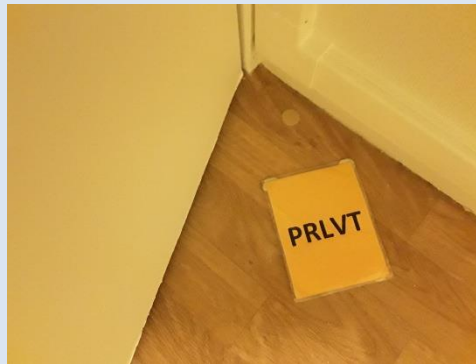
PRELEVEMENT : 80LAG0301P005			
NOM DU CLIENT	NUMERO DU DOSSIER		PIECE OU LOCAL
OPH77	80LAG0301 20/09/2017		Chambre 3
ELEMENT	DESCRIPTIF DU LABORATOIRE	DATE DE PRELEVEMENT	NOM DE L'OPERATEUR
Revêtement souple	Revêtement souple marron + colle polymère jaune non séparable + ragréage rose + peinture non séparable + ragréage gris + matériau compact gris hétérogène	20/09/2017	JULIEN Mickaël
LOCALISATION		RESULTAT	
Sol		Amiante non détecté

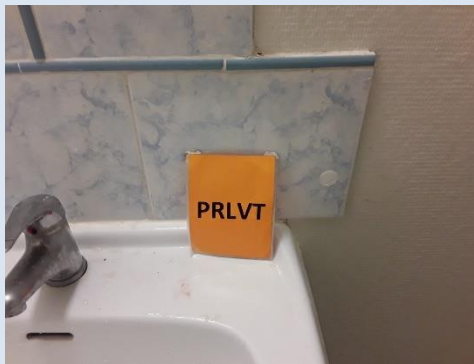
PRELEVEMENT : 80LAG0301P006			
NOM DU CLIENT	NUMERO DU DOSSIER		PIECE OU LOCAL
OPH77	80LAG0301 20/09/2017		Salle de bains
ELEMENT	DESCRIPTIF DU LABORATOIRE	DATE DE PRELEVEMENT	NOM DE L'OPERATEUR
Faïence 1	Colle beige non séparable + papier non séparable + papier non séparable + couche plâtreuse blanche + carrelage	20/09/2017	JULIEN Mickaël
LOCALISATION		RESULTAT	
Mur B		Amiante non détecté	
EMPLACEMENT

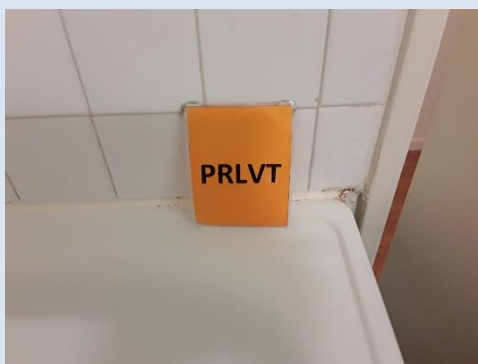
PRELEVEMENT : 80LAG0301P007			
NOM DU CLIENT	NUMERO DU DOSSIER		PIECE OU LOCAL
OPH77	80LAG0301 20/09/2017		Salle de bains
ELEMENT	DESCRIPTIF DU LABORATOIRE	DATE DE PRELEVEMENT	NOM DE L'OPERATEUR
Faïence 2	Carrelage	20/09/2017	JULIEN Mickaël
LOCALISATION		RESULTAT	
Mur D		Fr1:Amiante non détecté

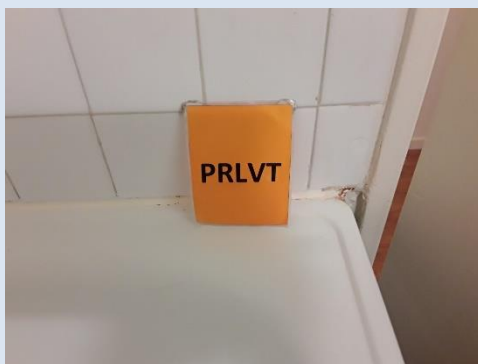
PIECE	ETAGE	ELEMENTS	N° Echantillon	REPERAGE	ETAT	RESULTAT
Salle de bains		Colle beige + papier peint non séparable + couche plâtreuse blanche non séparable	80LAG0301P007	Mur D	BON ETAT	Fr2:Amiante détecté (Chrysotile)

PRELEVEMENT : 80LAG0301P007			
NOM DU CLIENT	NUMERO DU DOSSIER		PIECE OU LOCAL
OPH77	80LAG0301 20/09/2017		Salle de bains
ELEMENT	DESCRIPTIF DU LABORATOIRE	DATE DE PRELEVEMENT	NOM DE L'OPERATEUR
Faïence 2	Colle beige + papier peint non séparable + couche plâtreuse blanche non séparable	20/09/2017	JULIEN Mickaël
LOCALISATION		RESULTAT	
Mur D		Fr2:Amiante détecté (Chrysotile)
