## Rapport de mission de repérage des matériaux et produits contenant de l'amiante avant réalisation de travaux

Norme NF X 46-020 V .2017

8 Square R. Cassart - Logement 2 - ESC AH - RC

RAPPORT N° :	80LAH0002	Laboratoire d'Analyses :	ITGA
Repérage réalisé le :	06/01/2020	Adresse laboratoire :	3 RUE ARMAND HERPIN LACROIX - CS 46537 35065 RENNES CEDEX
Accompagnateur :		Numéro d'accréditation :	1-5967
Par :	Abdessamad RHENZOUR	Organisme d'assurance professionnelle :	AXA France
N° certificat :	DTI3342	Adresse assurance :	313 Terrasses de l'Arche 92727 NANTERRE CEDEX
Date d'obtention :	23/11/2017	N° de contrat d'assurance :	10158549604
Organisme certificateur	DEKRA 5 avenue Garlande - 92220 BAGNEUX	Date de validité :	31/12/2019

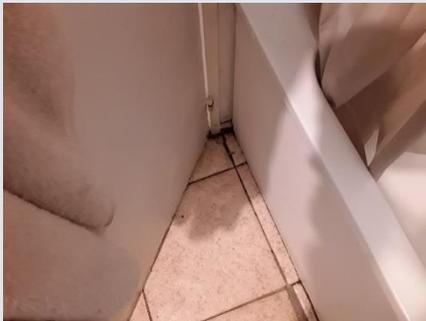
PRELEVEMENT : 80LAH0002P001			
NOM DU CLIENT	NUMERO DU DOSSIER	PIECE OU LOCAL	
HABITAT 77-OPH DE SEINE ET MARNE	80LAH0002 06/01/2020	Salle de bains (RC)	
ELEMENT	DESCRIPTIF DU LABORATOIRE	DATE DE PRELEVEMENT	NOM DE L'OPERATEUR
Dalle de sol	Peintures multiples avec poussières non séparable + revêtement bicouche souple beige et noir	06/01/2020	RHENZOUR Abdessamad
LOCALISATION		RESULTAT	
Sol		Fr1:Amiante non détecté	
EMPLACEMENT

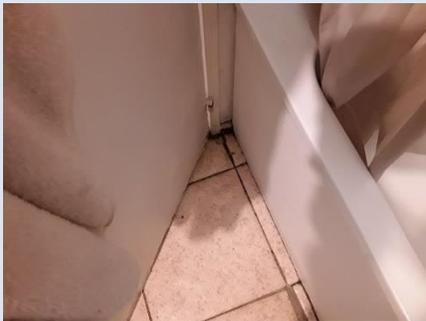
PRELEVEMENT : 80LAH0002P001			
NOM DU CLIENT	NUMERO DU DOSSIER	PIECE OU LOCAL	
HABITAT 77-OPH DE SEINE ET MARNE	80LAH0002 06/01/2020	Salle de bains (RC)	
ELEMENT	DESCRIPTIF DU LABORATOIRE	DATE DE PRELEVEMENT	NOM DE L'OPERATEUR
Dalle de sol	Colle polymère jaune non séparable + ragréage beige non séparable	06/01/2020	RHENZOUR Abdessamad
LOCALISATION		RESULTAT	
Sol		Fr2:Amiante non détecté	
EMPLACEMENT

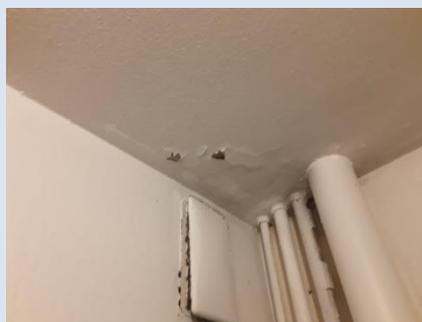
PRELEVEMENT : 80LAH0002P002			
NOM DU CLIENT	NUMERO DU DOSSIER	PIECE OU LOCAL	
HABITAT 77-OPH DE SEINE ET MARNE	80LAH0002 06/01/2020	WC (RC)	
ELEMENT	DESCRIPTIF DU LABORATOIRE	DATE DE PRELEVEMENT	NOM DE L'OPERATEUR
Enduit / Peinture béton	Peintures multiples en vrac non séparable + matériau plâtreux blanc en vrac non séparable + matériau gris en faible quantité en vrac non séparable	06/01/2020	RHENZOUR Abdessamad

LOCALISATION	RESULTAT
Plafond	Amiante non détecté

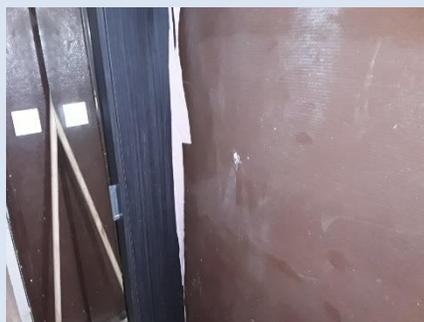
PRELEVEMENT : 80LAH0002P004			
NOM DU CLIENT	NUMERO DU DOSSIER	PIECE OU LOCAL	
HABITAT 77-OPH DE SEINE ET MARNE	80LAH0002 06/01/2020	Entrée (RC)	
ELEMENT	DESCRIPTIF DU LABORATOIRE	DATE DE PRELEVEMENT	NOM DE L'OPERATEUR
Enduit / Peinture béton	Peintures multiples non séparable + enduit gris en vrac hétérogène non séparable	06/01/2020	RHENZOUR Abdessamad
LOCALISATION		RESULTAT	
Mur D		Amiante non détecté	
EMPLACEMENT

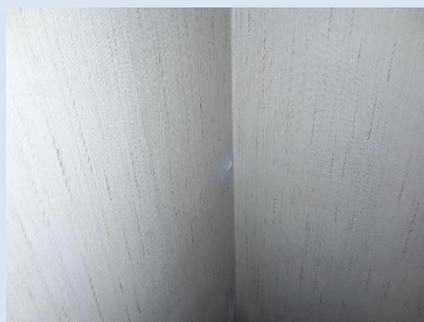
PRELEVEMENT : 80LAH0002P005			
NOM DU CLIENT	NUMERO DU DOSSIER	PIECE OU LOCAL	
HABITAT 77-OPH DE SEINE ET MARNE	80LAH0002 06/01/2020	Placard 2 (RC)	
ELEMENT	DESCRIPTIF DU LABORATOIRE	DATE DE PRELEVEMENT	NOM DE L'OPERATEUR
Enduit / Peinture plaque de plâtre	Peinture en vrac non séparable + matériau plâtreux blanc en vrac avec couche cartonée non séparable	06/01/2020	RHENZOUR Abdessamad
LOCALISATION		RESULTAT	
Mur A		Amiante non détecté	
EMPLACEMENT

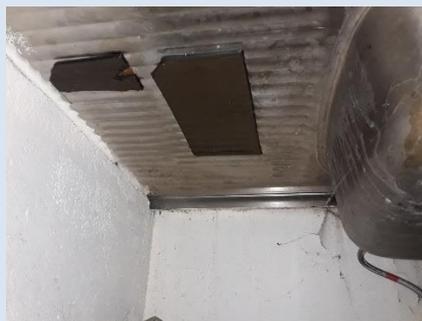
PIECE	ETAGE	ELEMENTS	DESCRIPTIF LABORATOIRE	Echantillon	REPERAGE	ETAT	RESULTAT
Cuisine	RC	Tampon bitumineux	Matériau bitumineux noir	80LAH0002P006	Sous évier	DEGRADATION PARTIELLE	Amiante détecté (Chrysotile)

PRELEVEMENT : 80LAH0002P006			
NOM DU CLIENT	NUMERO DU DOSSIER	PIECE OU LOCAL	
HABITAT 77-OPH DE SEINE ET MARNE	80LAH0002 06/01/2020	Cuisine (RC)	
ELEMENT	DESCRIPTIF DU LABORATOIRE	DATE DE PRELEVEMENT	NOM DE L'OPERATEUR
Tampon bitumineux	Matériau bitumineux noir	06/01/2020	RHENZOUR Abdessamad
LOCALISATION		RESULTAT	
Sous évier		Amiante détecté (Chrysotile)

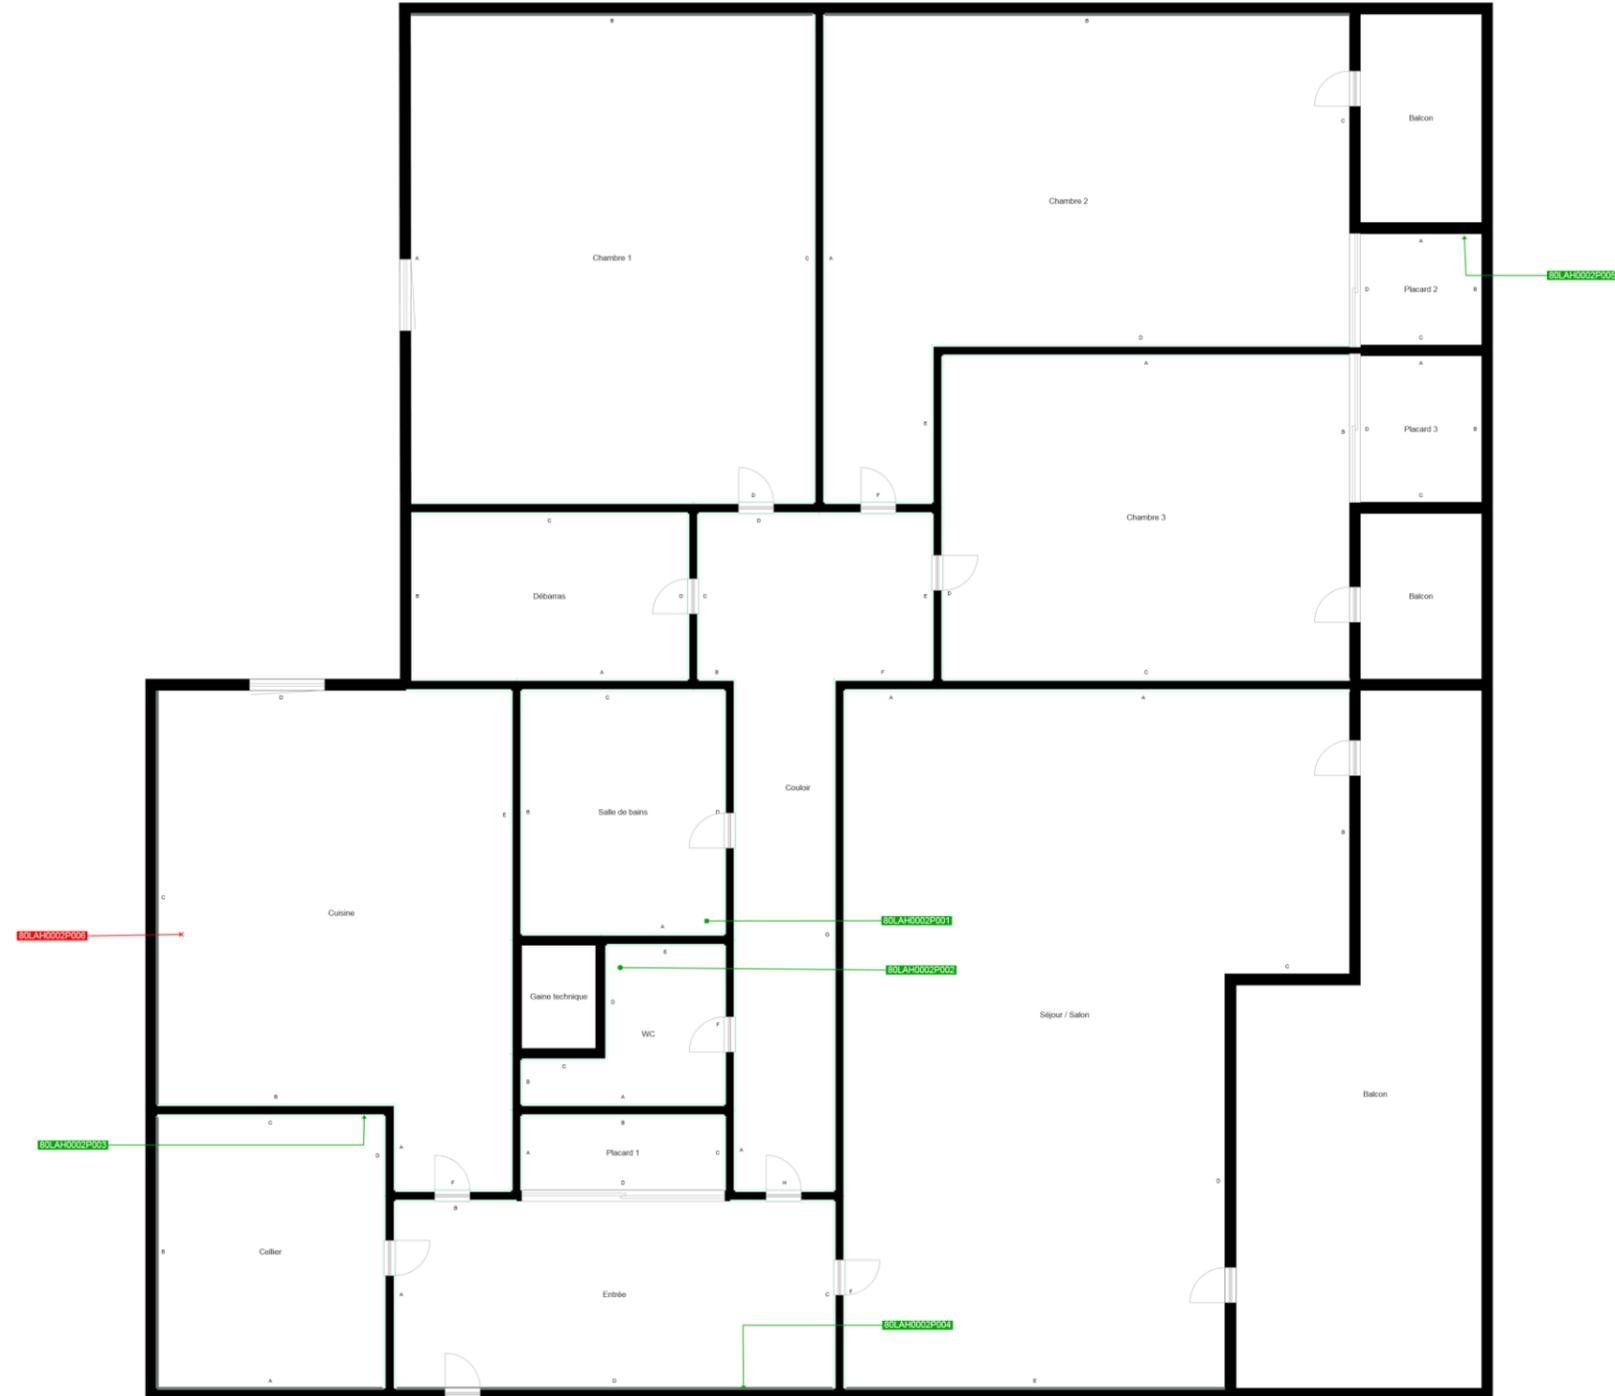
<b>PLANCHE DE REPÉRAGE</b>	Zone : RC	Vue de dessus
Auteur : RHENZOUR Abdessamad	Bien : 80LAH0002 - 8 Square R. Cassart - Logement 2 - ESC AH - RC 77340 PONTAULT COMBAULT	Chaque support/équipement identifié a fait l'objet d'un sondage par le technicien
