Rapport de mission de repérage des matériaux et produits contenant de l'amiante avant réalisation de travaux

Norme NF X 46-020 V .2017

9 SQUARE ROBERT CASSART

LOGEMENT 3

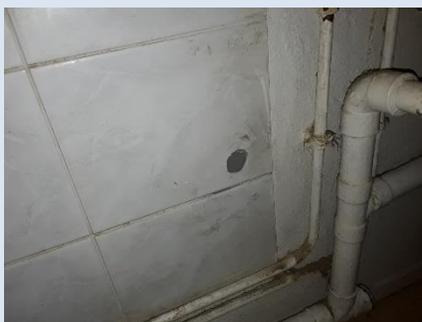
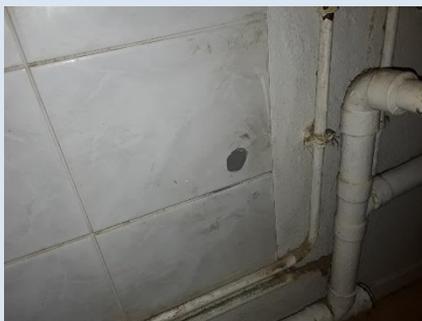
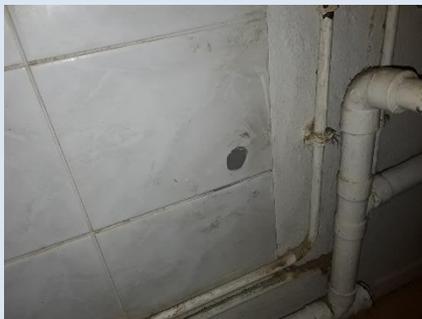
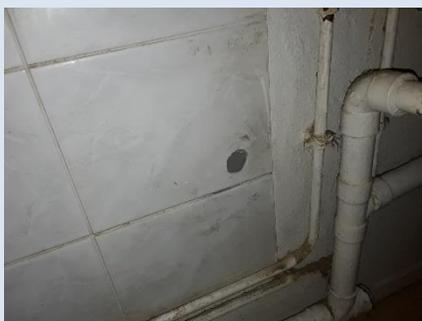
PRELEVEMENT : 80LAI0203P001			
NOM DU CLIENT	NUMERO DU DOSSIER		PIECE OU LOCAL
OPH77	80LAI0203 09/07/2019		Salle de bains (Rez de chaussée)
ELEMENT	DESCRIPTIF DU LABORATOIRE	DATE DE PRELEVEMENT	NOM DE L'OPERATEUR
Colle faïence	Carrelage	09/07/2019	BRUNOT Tristan
LOCALISATION		RESULTAT	
Mur B		AmianteNonDetecte

PRELEVEMENT : 80LAI0203P001			
NOM DU CLIENT	NUMERO DU DOSSIER		PIECE OU LOCAL
OPH77	80LAI0203 09/07/2019		Salle de bains (Rez de chaussée)
ELEMENT	DESCRIPTIF DU LABORATOIRE	DATE DE PRELEVEMENT	NOM DE L'OPERATEUR
Colle faïence	Colle beige	09/07/2019	BRUNOT Tristan
LOCALISATION		RESULTAT	
Mur B		AmianteNonDetecte

PRELEVEMENT : 80LAI0203P001			
NOM DU CLIENT	NUMERO DU DOSSIER		PIECE OU LOCAL
OPH77	80LAI0203 09/07/2019		Salle de bains (Rez de chaussée)
ELEMENT	DESCRIPTIF DU LABORATOIRE	DATE DE PRELEVEMENT	NOM DE L'OPERATEUR
Colle faïence	Matériau gris hétérogène	09/07/2019	BRUNOT Tristan
LOCALISATION		RESULTAT	
Mur B		AmianteNonDetecte

PRELEVEMENT : 80LAI0203P001			
NOM DU CLIENT	NUMERO DU DOSSIER		PIECE OU LOCAL
OPH77	80LAI0203 09/07/2019		Salle de bains (Rez de chaussée)
ELEMENT	DESCRIPTIF DU LABORATOIRE	DATE DE PRELEVEMENT	NOM DE L'OPERATEUR
Colle faïence	Peintures multiples	09/07/2019	BRUNOT Tristan
LOCALISATION		RESULTAT	
Mur B		AmianteNonDetecte

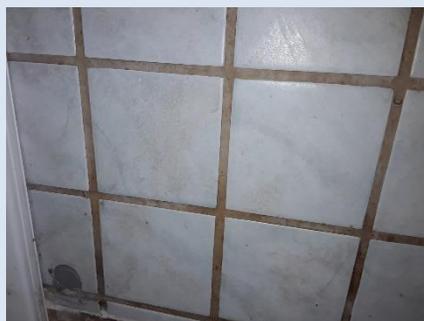
PRELEVEMENT : 80LAI0203P005			
NOM DU CLIENT	NUMERO DU DOSSIER	PIECE OU LOCAL	
OPH77	80LAI0203 09/07/2019	Cuisine (Rez de chaussée)	
ELEMENT	DESCRIPTIF DU LABORATOIRE	DATE DE PRELEVEMENT	NOM DE L'OPERATEUR
Colle faïence	Carrelage + colle beige en faible quantité non séparable	09/07/2019	BRUNOT Tristan
LOCALISATION		RESULTAT	
Mur C		AmianteNonDetecte

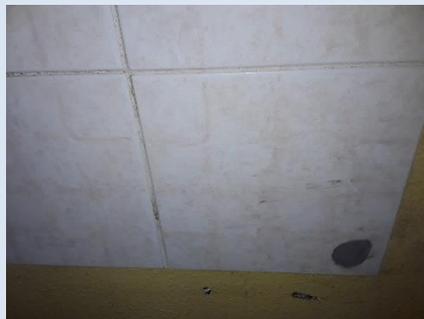
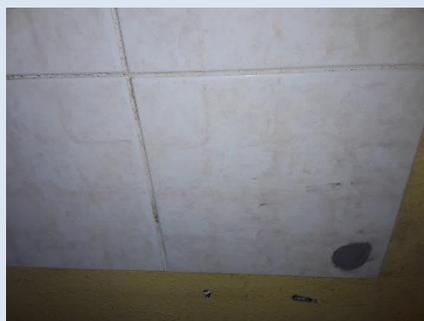
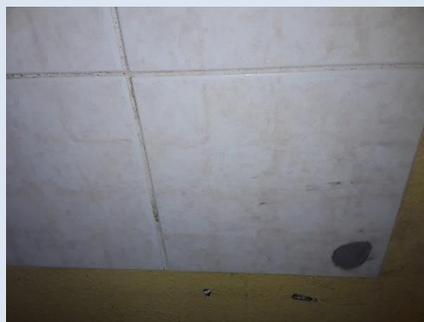
PRELEVEMENT : 80LAI0203P006			
NOM DU CLIENT	NUMERO DU DOSSIER		PIECE OU LOCAL
OPH77	80LAI0203 09/07/2019		Cuisine (Rez de chaussée)
ELEMENT	DESCRIPTIF DU LABORATOIRE	DATE DE PRELEVEMENT	NOM DE L'OPERATEUR
Colle faïence	Carrelage	09/07/2019	BRUNOT Tristan
LOCALISATION		RESULTAT	
Mur D		AmianteNonDetecte

PRELEVEMENT : 80LAI0203P006			
NOM DU CLIENT	NUMERO DU DOSSIER		PIECE OU LOCAL
OPH77	80LAI0203 09/07/2019		Cuisine (Rez de chaussée)
ELEMENT	DESCRIPTIF DU LABORATOIRE	DATE DE PRELEVEMENT	NOM DE L'OPERATEUR
Colle faïence	Colle beige	09/07/2019	BRUNOT Tristan
LOCALISATION		RESULTAT	
Mur D		AmianteNonDetecte

PRELEVEMENT : 80LAI0203P006			
NOM DU CLIENT	NUMERO DU DOSSIER		PIECE OU LOCAL
OPH77	80LAI0203 09/07/2019		Cuisine (Rez de chaussée)
ELEMENT	DESCRIPTIF DU LABORATOIRE	DATE DE PRELEVEMENT	NOM DE L'OPERATEUR
Colle faïence	Carton non séparable + couche plâtrée blanche en vrac	09/07/2019	BRUNOT Tristan
LOCALISATION		RESULTAT	
Mur D		AmianteNonDetecte
