Rapport de mission de repérage des matériaux et produits contenant de l'amiante avant réalisation de travaux

Référence : RAAT_ 80LAD0002

Le 02/09/2021

Adresse : 4 Square Robert Cassart 77340 PONTAULT-COMBAULT

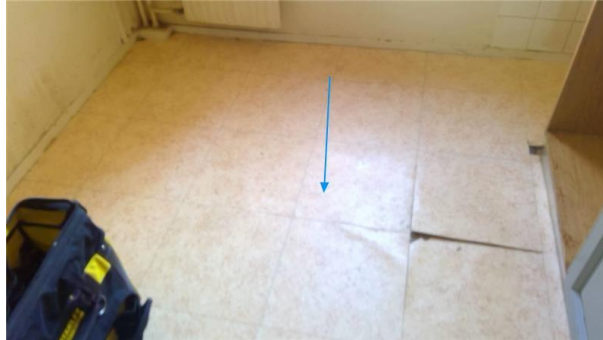
ANNEXE : Fiches d'identification et de cotation
PRELEVEMENT : P001
Emplacement

Nom du client	Numéro de dossier	Localisation
HABITAT 77 OPH DE SEINE ET MARNE	RAAT_ 80LAD0002	RDC - Cuisine Plancher - Sol
Nom de l'opérateur	Date de prélèvement	Matériau
MARTIN Olivier	02/09/2021	Ragréage / colle - Dalles de sol
Résultat amiante		
absence d'amiante

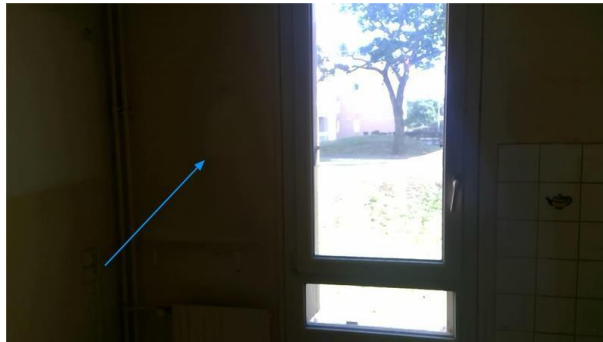
PRELEVEMENT : P002
Emplacement

Nom du client	Numéro de dossier	Localisation
HABITAT 77 OPH DE SEINE ET MARNE	RAAT_ 80LAD0002	RDC - Cuisine Mur façade - C
Nom de l'opérateur	Date de prélèvement	Matériau
MARTIN Olivier	02/09/2021	Béton / Enduit / Plâtre - Tapisserie
Résultat amiante		
absence d'amiante

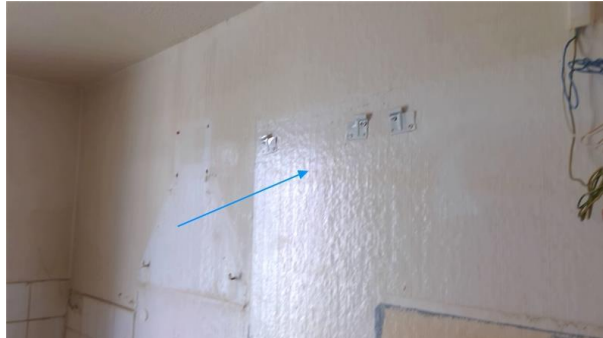
PRELEVEMENT : P003

Nom du client	Numéro de dossier	Localisation
HABITAT 77 OPH DE SEINE ET MARNE	RAAT_ 80LAD0002	RDC - Cuisine Mur - D
Nom de l'opérateur	Date de prélèvement	Matériau
MARTIN Olivier	02/09/2021	Béton / Enduit / Plâtre - Tapiserie
Résultat amiante		
absence d'amiante

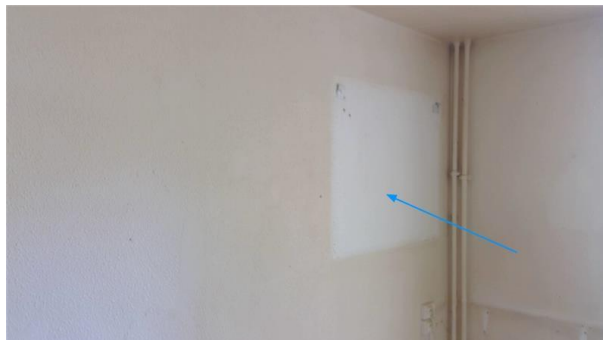
PRELEVEMENT : P004

Nom du client	Numéro de dossier	Localisation
HABITAT 77 OPH DE SEINE ET MARNE	RAAT_ 80LAD0002	RDC - Cuisine Cloisons - A, B
Nom de l'opérateur	Date de prélèvement	Matériau
MARTIN Olivier	02/09/2021	Enduit / Plâtre - Tapiserie
Résultat amiante		
absence d'amiante

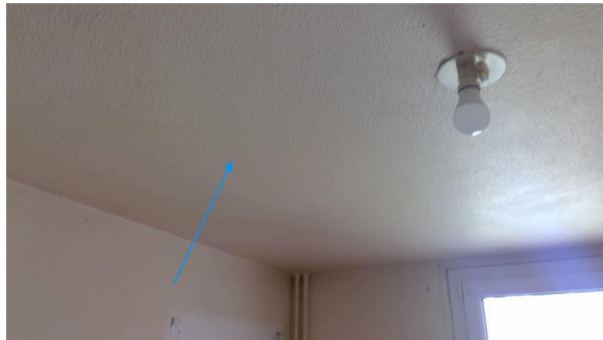
PRELEVEMENT : P005

Nom du client	Numéro de dossier	Localisation
HABITAT 77 OPH DE SEINE ET MARNE	RAAT_ 80LAD0002	RDC - Cuisine Plafond - Plafond
Nom de l'opérateur	Date de prélèvement	Matériau
MARTIN Olivier	02/09/2021	Enduit / Plâtre - Peinture
Résultat amiante		
absence d'amiante

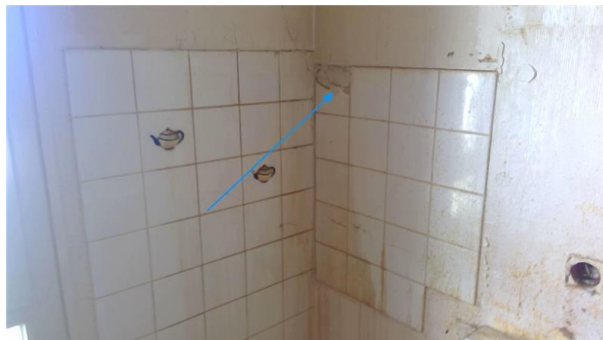
PRELEVEMENT : P006

Nom du client	Numéro de dossier	Localisation
HABITAT 77 OPH DE SEINE ET MARNE	RAAT_ 80LAD0002	RDC - Cuisine Mur - C et D
Nom de l'opérateur	Date de prélèvement	Matériau
MARTIN Olivier	02/09/2021	Colle - Faïence
Résultat amiante		
absence d'amiante

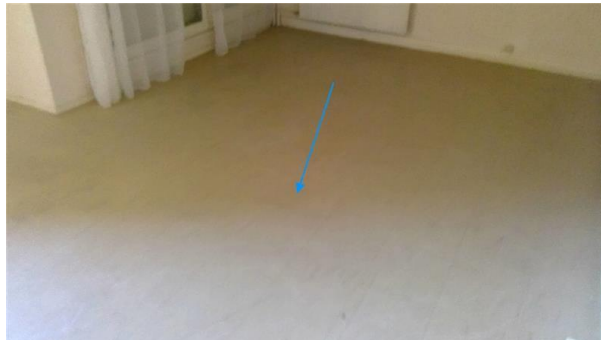
PRELEVEMENT : P007

Nom du client	Numéro de dossier	Localisation
HABITAT 77 OPH DE SEINE ET MARNE	RAAT_ 80LAD0002	RDC - Séjour Plancher - Sol
Nom de l'opérateur	Date de prélèvement	Matériau
MARTIN Olivier	02/09/2021	Ragréage / colle - Dalles de sol
Résultat amiante		
absence d'amiante

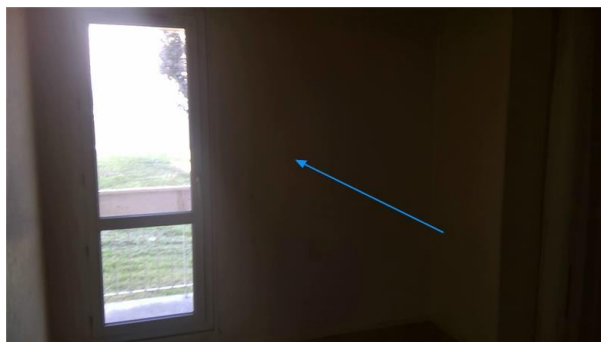
PRELEVEMENT : P008

Nom du client	Numéro de dossier	Localisation
HABITAT 77 OPH DE SEINE ET MARNE	RAAT_ 80LAD0002	RDC - Séjour Mur façade - C, E
Nom de l'opérateur	Date de prélèvement	Matériau
MARTIN Olivier	02/09/2021	Béton / Enduit / Plâtre - Tapisserie
Résultat amiante		
absence d'amiante

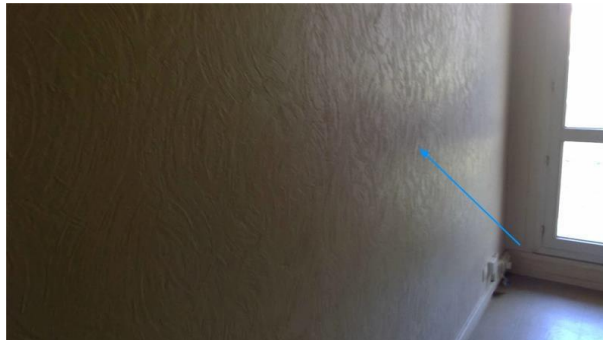
PRELEVEMENT : P009

Nom du client	Numéro de dossier	Localisation
HABITAT 77 OPH DE SEINE ET MARNE	RAAT_ 80LAD0002	RDC - Séjour Mur - D, F
Nom de l'opérateur	Date de prélèvement	Matériau
MARTIN Olivier	02/09/2021	Béton / Enduit / Plâtre - Tapiserie
Résultat amiante		
absence d'amiante

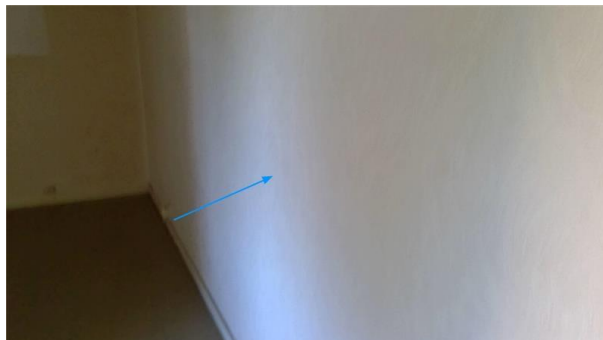
PRELEVEMENT : P010

Nom du client	Numéro de dossier	Localisation
HABITAT 77 OPH DE SEINE ET MARNE	RAAT_ 80LAD0002	RDC - Séjour Cloisons - A, B
Nom de l'opérateur	Date de prélèvement	Matériau
MARTIN Olivier	02/09/2021	Enduit / Plâtre - Tapiserie
Résultat amiante		
absence d'amiante

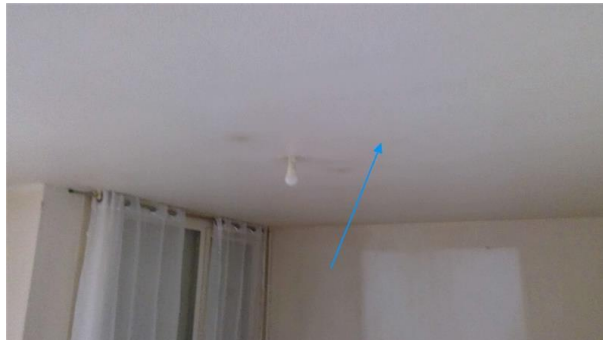
PRELEVEMENT : P011

Nom du client	Numéro de dossier	Localisation
HABITAT 77 OPH DE SEINE ET MARNE	RAAT_ 80LAD0002	RDC - Séjour Plafond - Plafond
Nom de l'opérateur	Date de prélèvement	Matériau
MARTIN Olivier	02/09/2021	Enduit / Plâtre - Peinture
Résultat amiante		
absence d'amiante

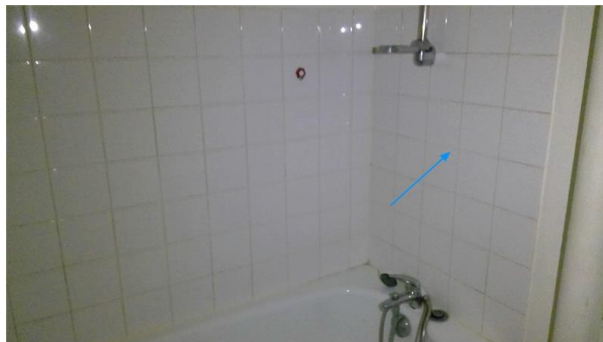
PRELEVEMENT : P012

Nom du client	Numéro de dossier	Localisation
HABITAT 77 OPH DE SEINE ET MARNE	RAAT_ 80LAD0002	RDC - Salle de Bains Mur - A, B, C,
Nom de l'opérateur	Date de prélèvement	Matériau
MARTIN Olivier	02/09/2021	Colle - Faïence
Résultat amiante		
absence d'amiante

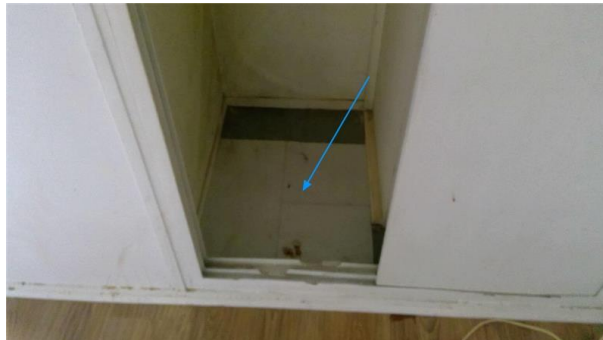
PRELEVEMENT : P013

Nom du client	Numéro de dossier	Localisation
HABITAT 77 OPH DE SEINE ET MARNE	RAAT_ 80LAD0002	RDC - Chambre n°1 Plancher - Sol
Nom de l'opérateur	Date de prélèvement	Matériau
MARTIN Olivier	02/09/2021	Ragréage / colle - Dalles de sol
Résultat amiante		
absence d'amiante

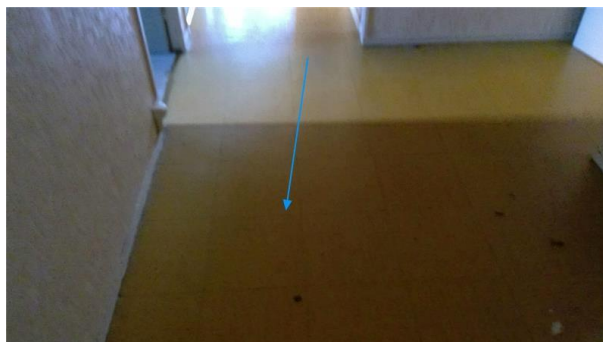
PRELEVEMENT : P014

Nom du client	Numéro de dossier	Localisation
HABITAT 77 OPH DE SEINE ET MARNE	RAAT_ 80LAD0002	RDC - Dégagements Plancher - Sol
Nom de l'opérateur	Date de prélèvement	Matériau
MARTIN Olivier	02/09/2021	Ragréage / colle - Dalles de sol
Résultat amiante		
absence d'amiante
