Rapport de mission de repérage des matériaux et produits contenant de l'amiante dans les immeubles bâtis avant réalisation de travaux

Numéro de dossier : RAAT-80LAE0002
Date du repérage : 07/03/2022

Immeuble bâti visité	
Adresse	Rue : 5 Square Robert Cassart (80LAE0002) Bât., escalier, niveau, appartement n°, lot n°: Bat. 5; Esc. 5; Etage RDC; Porte 0002 Lot numéro 80LAE0002, Code postal, ville : . 77340 PONTAULT COMBAULT
Périmètre de repérage : Ensemble du logement
Type de logement : Appartement - T3
Fonction principale du bâtiment : Habitation (partie privative d'immeuble)
Date de construction : NC

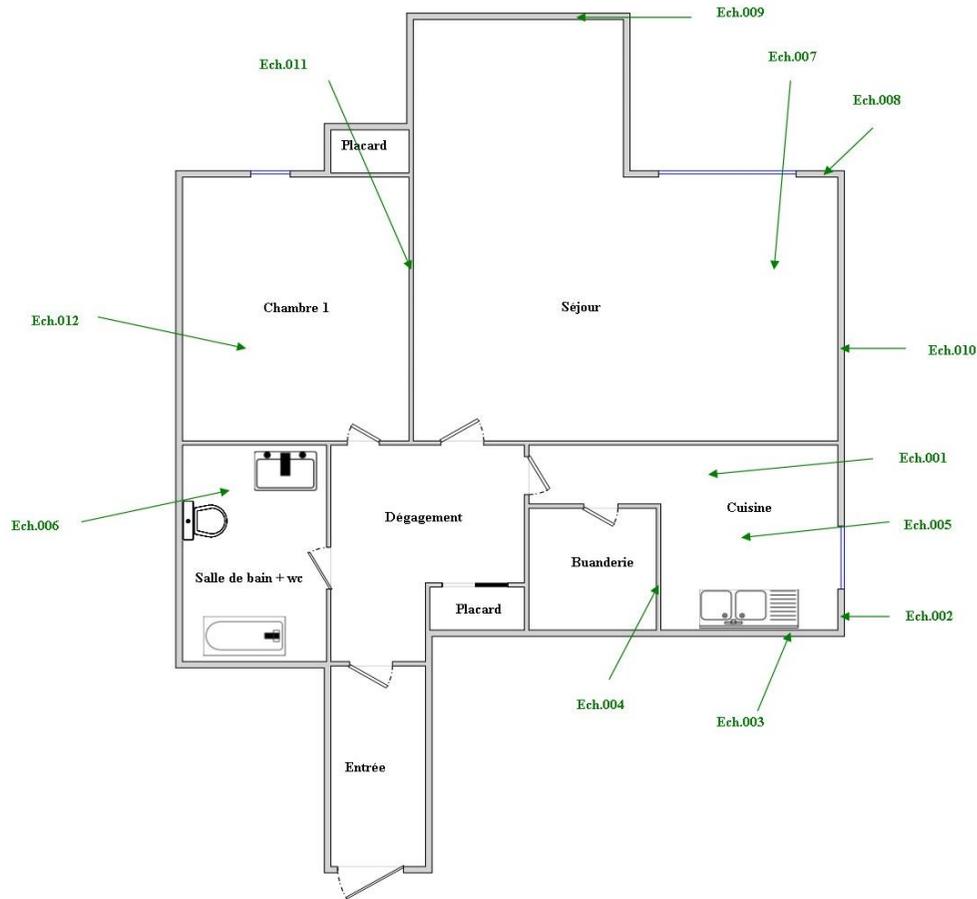
7.1 Schéma de repérage

Localisation des prélèvements ou des matériaux amiantés
