Rapport de repérage des matériaux et produits contenant de l'amiante avant réalisation de travaux dans un immeuble bâti

PORTE 3
2 SQUARE R CASSART

77340 PONTAULT COMBAULT

Référence du dossier : Diffus OPH77

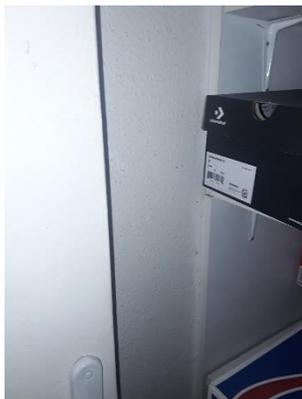
Identification : P001

Pièce et étage : Cellier RC

Localisation : Mur B

Parties d'ouvrages ou de composants : Murs et cloisons maçonnés (Enduit béton)

Descriptif Laboratoire : Peinture non séparable + papiers peints + enduit blanc non séparable

Résultat (justification) : Amiante non détectée (RESULTAT ANALYSE)
