Rapport de repérage des matériaux et produits contenant de l'amiante avant réalisation de travaux dans un immeuble bâti

PORTE 3
2 SQUARE R CASSART

77340 PONTAULT COMBAULT

80LAB0003 23/10/2020 - 14:59

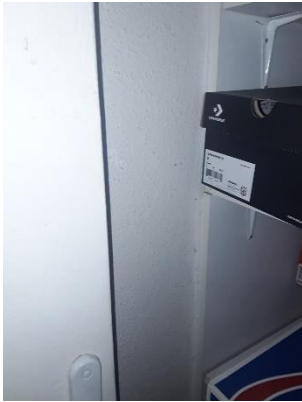
Identification : P001
Pièce et étage : Cellier RC
Localisation : Mur B
Parties d'ouvrages ou de composants : Murs et cloisons maçonnés (Enduit béton)
Descriptif Laboratoire : Peinture non séparable + papiers peints + enduit blanc non séparable
Résultat (justification) : Amiante non détectée (RESULTAT ANALYSE)
