Rapport de mission de repérage des matériaux et produits contenant de l'amiante avant réalisation de travaux

4 SQUARE R. CASSART LGT 4

77340 PONTAULT COMBAULT

RAPPORT N° :	80LAD0204	Laboratoire d'Analyses :	ITGA
Repérage réalisé le :	11/12/2017	Adresse laboratoire :	3 RUE ARMAND HERPIN LACROIX - CS 46537 35065 RENNES CEDEX
Accompagnateur :		Numéro d'accréditation :	1-5967
Par :	Tristan BRUNOT	Organisme d'assurance professionnelle :	ALLIANZ
N° certificat :	CPDI 3541	Adresse assurance :	Direction Opérations Entreprises 5C Esplanade Charles de Gaulle 33081 BORDEAUX CEDEX
Date d'obtention :	06/08/2015	N° de contrat d'assurance :	55897385
Organisme certificateur	I.CERT PARC EDONIA - BAT G - RUE DE LA TERRE VICTORIA - 35760 SAINT GREGOIRE	Date de validité :	31/12/2017

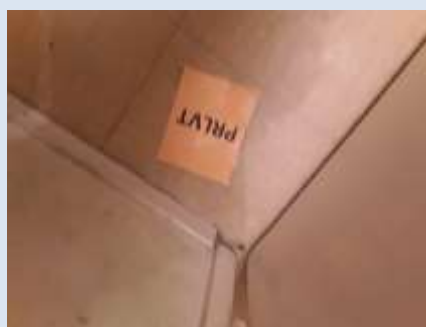
PRELEVEMENT : 80LAD0204P001			
NOM DU CLIENT	NUMERO DU DOSSIER		PIECE OU LOCAL
OPH77	80LAD0204 11/12/2017		Dégagement
ELEMENT	DESCRIPTIF DU LABORATOIRE	DATE DE PRELEVEMENT	NOM DE L'OPERATEUR
Dalle de sol	Revêtement souple beige + colle polymère jaune non séparable + ragréage gris + peinture non séparable	11/12/2017	BRUNOT Tristan
LOCALISATION		RESULTAT	
Sol		Amiante non détecté

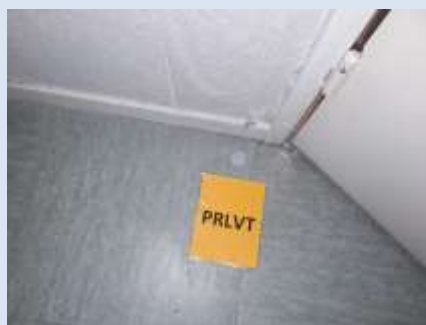
PRELEVEMENT : 80LAD0204P003			
NOM DU CLIENT	NUMERO DU DOSSIER	PIECE OU LOCAL	
OPH77	80LAD0204 11/12/2017	Chambre 3	
ELEMENT	DESCRIPTIF DU LABORATOIRE	DATE DE PRELEVEMENT	NOM DE L'OPERATEUR
Dalle de sol	Revêtement souple beige + revêtement souple vert + colle polymère jaune en faible quantité non séparable + ragréage gris en faible quantité + peinture non séparable	11/12/2017	BRUNOT Tristan
LOCALISATION		RESULTAT	
Sol		Amiante non détecté

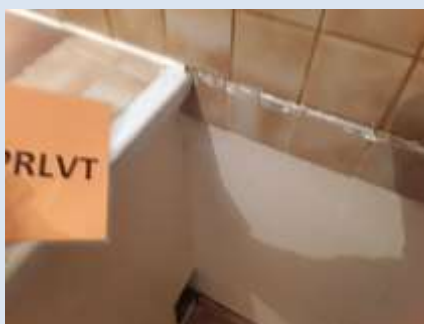
PRELEVEMENT : 80LAD0204P005

NOM DU CLIENT	NUMERO DU DOSSIER	PIECE OU LOCAL	
OPH77	80LAD0204 11/12/2017	Cuisine	
ELEMENT	DESCRIPTIF DU LABORATOIRE	DATE DE PRELEVEMENT	NOM DE L'OPERATEUR
Enduit béton	Enduit plâtreux blanc + peintures multiples non séparable	11/12/2017	BRUNOT Tristan
LOCALISATION		RESULTAT	
Mur C		Amiante non détecté

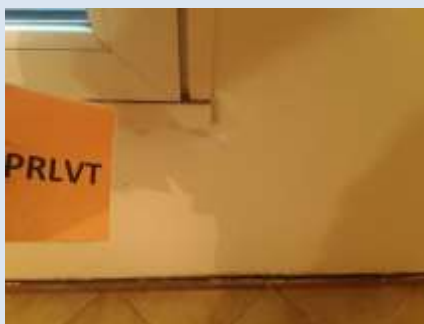
PRELEVEMENT : 80LAD0204P006

NOM DU CLIENT	NUMERO DU DOSSIER	PIECE OU LOCAL	
OPH77	80LAD0204 11/12/2017	Cuisine	
ELEMENT	DESCRIPTIF DU LABORATOIRE	DATE DE PRELEVEMENT	NOM DE L'OPERATEUR
Enduit / Calicot	Enduit plâtreux blanc + carton en vrac non séparable + peinture non séparable	11/12/2017	BRUNOT Tristan
LOCALISATION		RESULTAT	
Mur D		Amiante non détecté

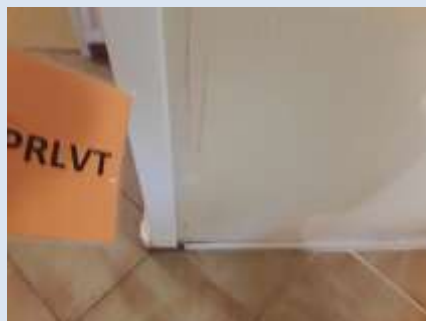
PRELEVEMENT : 80LAD0204P007

NOM DU CLIENT	NUMERO DU DOSSIER	PIECE OU LOCAL	
OPH77	80LAD0204 11/12/2017	Cuisine	
ELEMENT	DESCRIPTIF DU LABORATOIRE	DATE DE PRELEVEMENT	NOM DE L'OPERATEUR
Enduit / Calicot	Enduit plâtreux blanc + peinture non séparable	11/12/2017	BRUNOT Tristan
LOCALISATION		RESULTAT	
Mur B		Amiante non détecté

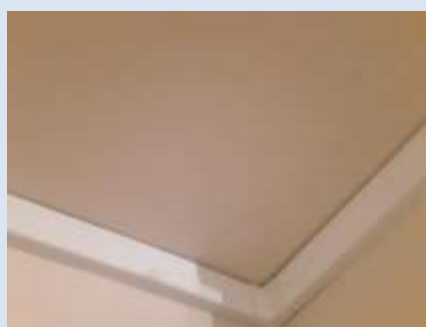
PRELEVEMENT : 80LAD0204P008

NOM DU CLIENT	NUMERO DU DOSSIER	PIECE OU LOCAL	
OPH77	80LAD0204 11/12/2017	Cuisine	
ELEMENT	DESCRIPTIF DU LABORATOIRE	DATE DE PRELEVEMENT	NOM DE L'OPERATEUR
Enduit béton	Enduit plâtreux blanc en vrac + peinture non séparable	11/12/2017	BRUNOT Tristan
LOCALISATION		RESULTAT	
Plafond		Amiante non détecté

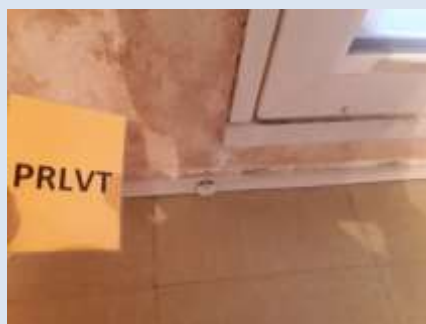
PRELEVEMENT : 80LAD0204P009			
NOM DU CLIENT	NUMERO DU DOSSIER		PIECE OU LOCAL
OPH77	80LAD0204 11/12/2017		Séjour
ELEMENT	DESCRIPTIF DU LABORATOIRE	DATE DE PRELEVEMENT	NOM DE L'OPERATEUR
Enduit béton	Enduit plâtreux blanc + papier non séparable + peinture non séparable	11/12/2017	BRUNOT Tristan
LOCALISATION		RESULTAT	
Mur C		Amiante non détecté

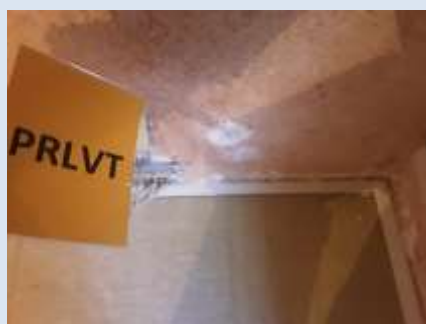
PRELEVEMENT : 80LAD0204P010			
NOM DU CLIENT	NUMERO DU DOSSIER		PIECE OU LOCAL
OPH77	80LAD0204 11/12/2017		Séjour
ELEMENT	DESCRIPTIF DU LABORATOIRE	DATE DE PRELEVEMENT	NOM DE L'OPERATEUR
Enduit / Calicot	Enduit plâtreux blanc + papier non séparable + peinture non séparable	11/12/2017	BRUNOT Tristan
LOCALISATION		RESULTAT	
Mur B		Amiante non détecté

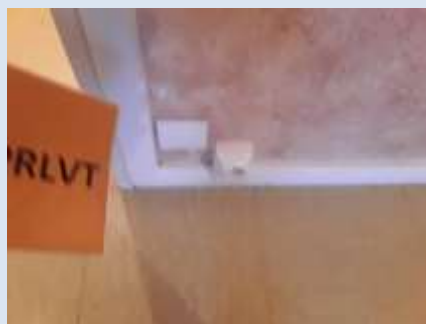
PRELEVEMENT : 80LAD0204P011			
NOM DU CLIENT	NUMERO DU DOSSIER	PIECE OU LOCAL	
OPH77	80LAD0204 11/12/2017	Séjour	
ELEMENT	DESCRIPTIF DU LABORATOIRE	DATE DE PRELEVEMENT	NOM DE L'OPERATEUR
Enduit / Calicot	Enduit plâtreux blanc + carton non séparable + papier peint non séparable + peinture non séparable	11/12/2017	BRUNIoT Tristan
LOCALISATION		RESULTAT	
Mur D		Amiante non détecté

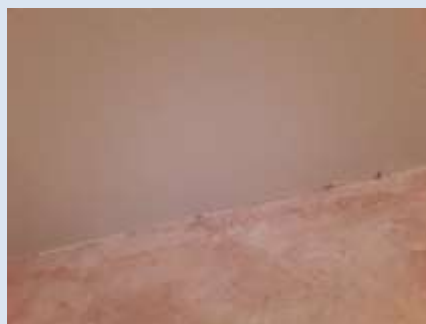
PRELEVEMENT : 80LAD0204P012			
NOM DU CLIENT	NUMERO DU DOSSIER	PIECE OU LOCAL	
OPH77	80LAD0204 11/12/2017	Séjour	
ELEMENT	DESCRIPTIF DU LABORATOIRE	DATE DE PRELEVEMENT	NOM DE L'OPERATEUR
Enduit béton	Enduit plâtreux blanc en vrac + peinture non séparable	11/12/2017	BRUNIoT Tristan
LOCALISATION		RESULTAT	
Plafond		Amiante non détecté
