Rapport de mission de repérage des matériaux et produits contenant de l'amiante avant réalisation de travaux

5 SQUARE R. CASSART

77340 PONTAULT COMBAULT

RAPPORT N° :	80LAE0304	Laboratoire d'Analyses :	ITGA
Repérage réalisé le :	09/03/2018	Adresse laboratoire :	3 RUE ARMAND HERPIN LACROIX - CS 46537 35065 RENNES CEDEX
Accompagnateur :		Numéro d'accréditation :	1-5967
Par :	Gaetan BEDEL	Organisme d'assurance professionnelle :	AXA France
N° certificat :	CPDI3869	Adresse assurance :	313 Terrasses de l'Arche 92727 NANTERRE CEDEX
Date d'obtention :	22/04/2016	N° de contrat d'assurance :	10063271004
Organisme certificateur	I.CERT PARC EDONIA - BAT G - RUE DE LA TERRE VICTORIA - 35760 SAINT GREGOIRE	Date de validité :	31/12/2018

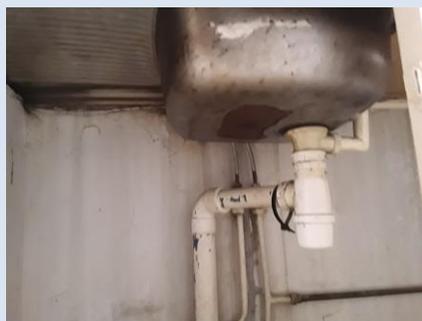
PIECE	ETAGE	ELEMENTS	DESCRIPTIF LABORATOIRE	REPERAGE	Echantillon	METHODE	ETAT	RESULTAT
Cuisine		Revêtement bitumineux	Matériau bitumineux noir en vrac	Sous évier	80LAE0304P001	RESULTAT ANALYSE	DEGRADATION PARTIELLE	Amiante détecté (Chrysotile)

PRELEVEMENT : 80LAE0304P001			
NOM DU CLIENT	NUMERO DU DOSSIER		PIECE OU LOCAL
OPH77	80LAE0304 09/03/2018		Cuisine
ELEMENT	DESCRIPTIF DU LABORATOIRE	DATE DE PRELEVEMENT	NOM DE L'OPERATEUR
Revêtement bitumineux	Matériau bitumineux noir en vrac	09/03/2018	BEDEL Gaetan
LOCALISATION		RESULTAT	
Sous évier		Amiante détecté (Chrysotile)

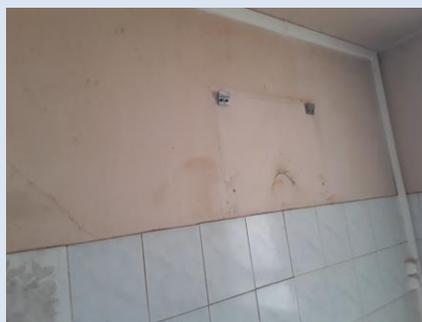
PRELEVEMENT : 80LAE0304P002			
NOM DU CLIENT	NUMERO DU DOSSIER		PIECE OU LOCAL
OPH77	80LAE0304 09/03/2018		Cuisine
ELEMENT	DESCRIPTIF DU LABORATOIRE	DATE DE PRELEVEMENT	NOM DE L'OPERATEUR
Enduit / Peinture béton	Enduit plâtreux blanc en vrac + peinture non séparable + matériau gris en faible quantité non séparable	09/03/2018	BEDEL Gaetan
LOCALISATION		RESULTAT	
Mur C		Amiante non détecté

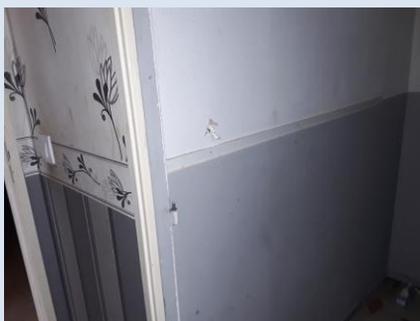
PRELEVEMENT : 80LAE0304P003			
NOM DU CLIENT	NUMERO DU DOSSIER	PIECE OU LOCAL	
OPH77	80LAE0304 09/03/2018	WC	
ELEMENT	DESCRIPTIF DU LABORATOIRE	DATE DE PRELEVEMENT	NOM DE L'OPERATEUR
Enduit / Peinture plaque de plâtre	Enduit plâtreux blanc en vrac + peinture en faible quantité non séparable + papier en faible quantité non séparable	09/03/2018	BEDEL Gaetan
LOCALISATION		RESULTAT	
Mur A		Amiante non détecté

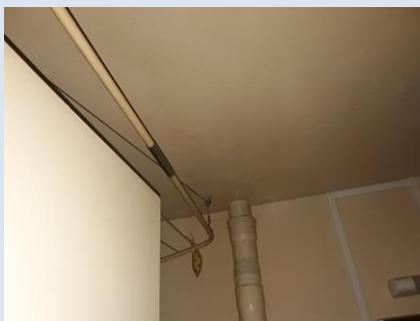
PRELEVEMENT : 80LAE0304P004			
NOM DU CLIENT	NUMERO DU DOSSIER	PIECE OU LOCAL	
OPH77	80LAE0304 09/03/2018	Salle de bains	
ELEMENT	DESCRIPTIF DU LABORATOIRE	DATE DE PRELEVEMENT	NOM DE L'OPERATEUR
Enduit / Peinture béton	Enduit plâtreux blanc en vrac + peinture non séparable	09/03/2018	BEDEL Gaetan
LOCALISATION		RESULTAT	
Plafonds		Amiante non détecté

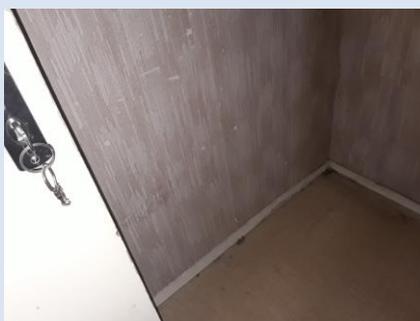
PRELEVEMENT : 80LAE0304P005			
NOM DU CLIENT	NUMERO DU DOSSIER	PIECE OU LOCAL	
OPH77	80LAE0304 09/03/2018	Cellier 2	
ELEMENT	DESCRIPTIF DU LABORATOIRE	DATE DE PRELEVEMENT	NOM DE L'OPERATEUR
Enduit / Peinture béton	Enduit plâtreux blanc en vrac + peinture en faible quantité non séparable	09/03/2018	BEDEL Gaetan
LOCALISATION		RESULTAT	
Mur A		Amiante non détecté

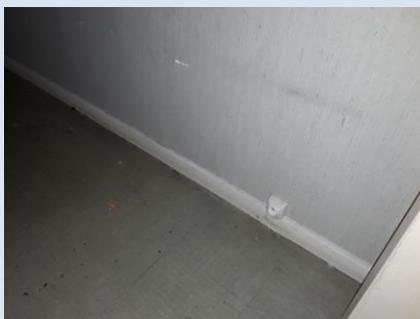
PRELEVEMENT : 80LAE0304P006			
NOM DU CLIENT	NUMERO DU DOSSIER	PIECE OU LOCAL	
OPH77	80LAE0304 09/03/2018	Chambre 1	
ELEMENT	DESCRIPTIF DU LABORATOIRE	DATE DE PRELEVEMENT	NOM DE L'OPERATEUR
Enduit / Peinture plaque de plâtre	Enduit plâtreux blanc en vrac + papier en faible quantité non séparable + matériau gris en faible quantité non séparable	09/03/2018	BEDEL Gaetan
LOCALISATION		RESULTAT	
Mur C		Amiante non détecté

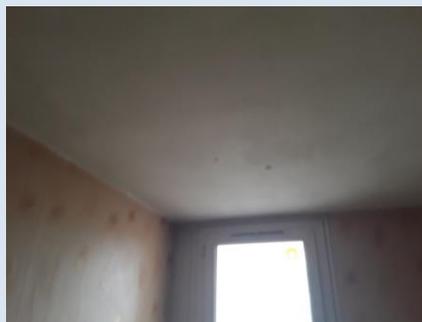
PRELEVEMENT : 80LAE0304P007

NOM DU CLIENT	NUMERO DU DOSSIER	PIECE OU LOCAL	
OPH77	80LAE0304 09/03/2018	Chambre 2	
ELEMENT	DESCRIPTIF DU LABORATOIRE	DATE DE PRELEVEMENT	NOM DE L'OPERATEUR
Enduit / Peinture béton	Revêtement souple bleu + colle polymère jaune + ragréage gris en faible quantité non séparable + revêtement cassant marron + colle polymère incolore non séparable	09/03/2018	BEDEL Gaetan
LOCALISATION		RESULTAT	
Plafonds		Amiante non détecté

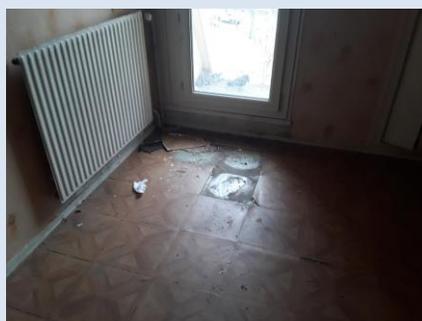
PRELEVEMENT : 80LAE0304P008

NOM DU CLIENT	NUMERO DU DOSSIER	PIECE OU LOCAL	
OPH77	80LAE0304 09/03/2018	Chambre 2	
ELEMENT	DESCRIPTIF DU LABORATOIRE	DATE DE PRELEVEMENT	NOM DE L'OPERATEUR
Dalle de sol	Enduit plâtreux blanc en vrac + peinture non séparable + matériau gris en faible quantité non séparable	09/03/2018	BEDEL Gaetan
LOCALISATION		RESULTAT	
Sol		Amiante non détecté

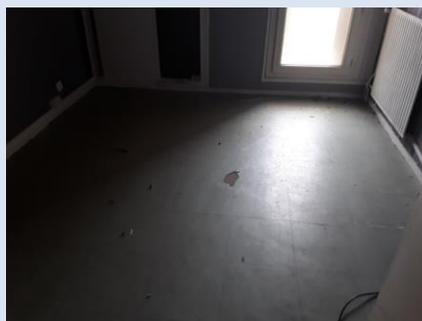
PRELEVEMENT : 80LAE0304P009			
NOM DU CLIENT	NUMERO DU DOSSIER		PIECE OU LOCAL
OPH77	80LAE0304 09/03/2018		Chambre 3
ELEMENT	DESCRIPTIF DU LABORATOIRE	DATE DE PRELEVEMENT	NOM DE L'OPERATEUR
Dalle de sol	Revêtement souple bleu + colle polymère jaune + peinture non séparable + ragréage gris non séparable	09/03/2018	BEDEL Gaetan
LOCALISATION		RESULTAT	
Sols		Amiante non détecté

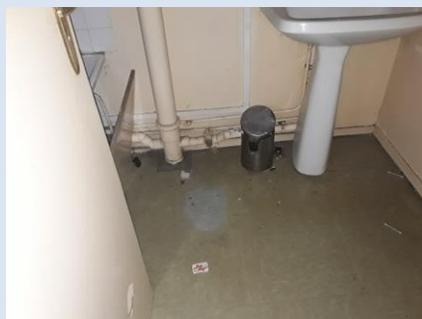
PRELEVEMENT : 80LAE0304P010			
NOM DU CLIENT	NUMERO DU DOSSIER		PIECE OU LOCAL
OPH77	80LAE0304 09/03/2018		Salle de bains
ELEMENT	DESCRIPTIF DU LABORATOIRE	DATE DE PRELEVEMENT	NOM DE L'OPERATEUR
Dalle de sol	Revêtement souple bleu + colle polymère jaune + ragréage gris non séparable	09/03/2018	BEDEL Gaetan
LOCALISATION		RESULTAT	
Sol		Amiante non détecté

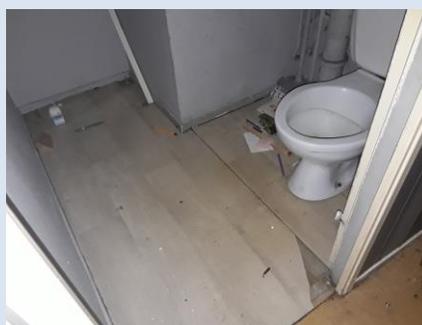
PRELEVEMENT : 80LAE0304P011

NOM DU CLIENT	NUMERO DU DOSSIER	PIECE OU LOCAL	
OPH77	80LAE0304 09/03/2018	WC	
ELEMENT	DESCRIPTIF DU LABORATOIRE	DATE DE PRELEVEMENT	NOM DE L'OPERATEUR
Revêtement souple	Revêtement souple beige avec couche fibreuse et poussières + revêtement souple gris + colle polymère jaune en faible quantité avec poussières non séparable + ragréage gris en faible quantité non séparable	09/03/2018	BEDEL Gaetan
LOCALISATION		RESULTAT	
Sol		Amiante non détecté

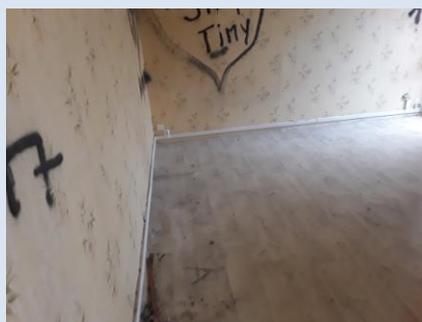
PRELEVEMENT : 80LAE0304P012

NOM DU CLIENT	NUMERO DU DOSSIER	PIECE OU LOCAL	
OPH77	80LAE0304 09/03/2018	Séjour	
ELEMENT	DESCRIPTIF DU LABORATOIRE	DATE DE PRELEVEMENT	NOM DE L'OPERATEUR
Revêtement souple	Revêtement souple beige + revêtement souple orange + colle polymère jaune + ragréage gris non séparable	09/03/2018	BEDEL Gaetan
LOCALISATION		RESULTAT	
Sol		Amiante non détecté

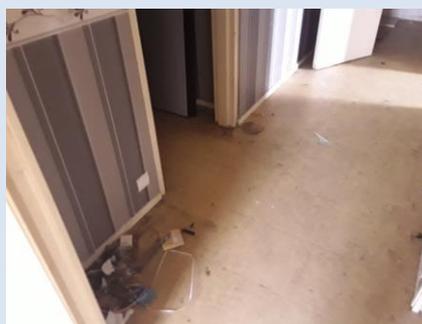
PRELEVEMENT : 80LAE0304P013			
NOM DU CLIENT	NUMERO DU DOSSIER	PIECE OU LOCAL	
OPH77	80LAE0304 09/03/2018	Entrée	
ELEMENT	DESCRIPTIF DU LABORATOIRE	DATE DE PRELEVEMENT	NOM DE L'OPERATEUR
Dalle de sol	Revêtement souple beige + colle polymère jaune + ragréage gris non séparable	09/03/2018	BEDEL Gaetan
LOCALISATION		RESULTAT	
Sols		Amiante non détecté	
EMPLACEMENT

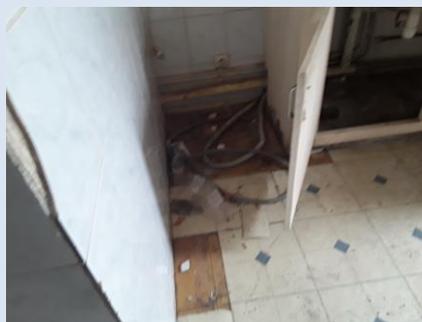
PRELEVEMENT : 80LAE0304P014			
NOM DU CLIENT	NUMERO DU DOSSIER	PIECE OU LOCAL	
OPH77	80LAE0304 09/03/2018	Cuisine	
ELEMENT	DESCRIPTIF DU LABORATOIRE	DATE DE PRELEVEMENT	NOM DE L'OPERATEUR
Dalle de sol	Revêtement souple orange + colle polymère jaune en faible quantité non séparable + revêtement cassant beige + colle polymère incolore en faible quantité non séparable	09/03/2018	BEDEL Gaetan
LOCALISATION		RESULTAT	
Sol		Amiante non détecté	
EMPLACEMENT

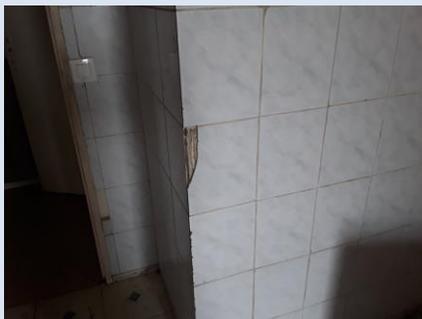
PRELEVEMENT : 80LAE0304P015			
NOM DU CLIENT	NUMERO DU DOSSIER		PIECE OU LOCAL
OPH77	80LAE0304 09/03/2018		Cuisine
ELEMENT	DESCRIPTIF DU LABORATOIRE	DATE DE PRELEVEMENT	NOM DE L'OPERATEUR
Faïence 1	Colle grise + couche plâtréuse blanche non séparable + joint cassant blanc non séparable + carrelage	09/03/2018	BEDEL Gaetan
LOCALISATION		RESULTAT	
Mur B		Amiante non détecté	
EMPLACEMENT
