Rapport de mission de repérage des matériaux et produits contenant de l'amiante avant réalisation de travaux

80LAG0301

7 SQUARE R. CASSART - 3E ETAGE - APT 1
77340 PONTAULT COMBAULT

Rapport N° : 80LAG0301 20/09/2017
Date d'édition : 28/09/2017

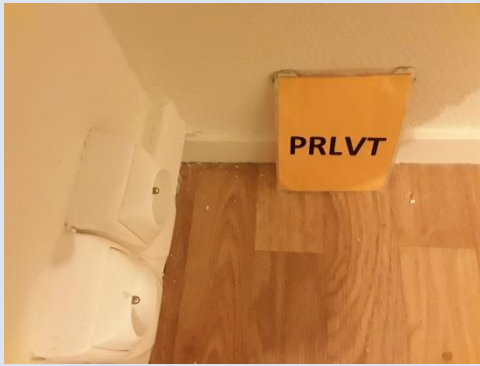
PRELEVEMENT : 80LAG0301P001			
NOM DU CLIENT	NUMERO DU DOSSIER		PIECE OU LOCAL
OPH77	80LAG0301 20/09/2017		Chambre 3
ELEMENT	DESCRIPTIF DU LABORATOIRE	DATE DE PRELEVEMENT	NOM DE L'OPERATEUR
Enduit béton	Enduit plâtreux blanc en faible quantité en vrac non séparable + papier non séparable + peintures multiples non séparable + toile fibreuse blanche non séparable	20/09/2017	JULIEN Mickaël
LOCALISATION		RESULTAT	
Mur B		Amiante non détecté	
EMPLACEMENT

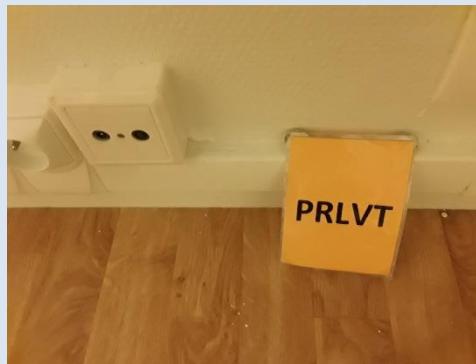
PRELEVEMENT : 80LAG0301P002			
NOM DU CLIENT	NUMERO DU DOSSIER		PIECE OU LOCAL
OPH77	80LAG0301 20/09/2017		Chambre 3
ELEMENT	DESCRIPTIF DU LABORATOIRE	DATE DE PRELEVEMENT	NOM DE L'OPERATEUR
Enduit plaque de plâtre	Enduit plâtreux blanc en vrac non séparable + carton non séparable + enduit plâtreux blanc non séparable + peinture non séparable + toile fibreuse blanche non séparable	20/09/2017	JULIEN Mickaël
LOCALISATION		RESULTAT	
Mur C		Amiante non détecté	
EMPLACEMENT

PRELEVEMENT : 80LAG0301P003			
NOM DU CLIENT	NUMERO DU DOSSIER		PIECE OU LOCAL
OPH77	80LAG0301 20/09/2017		Chambre 3
ELEMENT	DESCRIPTIF DU LABORATOIRE	DATE DE PRELEVEMENT	NOM DE L'OPERATEUR
Enduit plaque de plâtre	Enduit plâtreux blanc en vrac + carton non séparable + peinture non séparable + toile fibreuse blanche non séparable	20/09/2017	JULIEN Mickaël
LOCALISATION		RESULTAT	
Mur D		Amiante non détecté

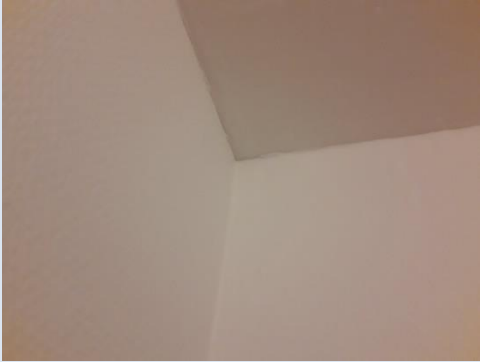
PRELEVEMENT : 80LAG0301P004			
NOM DU CLIENT	NUMERO DU DOSSIER		PIECE OU LOCAL
OPH77	80LAG0301 20/09/2017		Chambre 3
ELEMENT	DESCRIPTIF DU LABORATOIRE	DATE DE PRELEVEMENT	NOM DE L'OPERATEUR
Enduit béton	Enduit plâtreux beige en vrac + peinture non séparable	20/09/2017	JULIEN Mickaël
LOCALISATION		RESULTAT	
Plafond		Amiante non détecté	
EMPLACEMENT
