Rapport de mission de repérage des matériaux et produits contenant de l'amiante avant réalisation de travaux

9 SQUARE R; CASSART

77340 PONTAULT COMBAULT

RAPPORT N° :	80LAI0104	Laboratoire d'Analyses :	ITGA
Repérage réalisé le :	24/01/2018	Adresse laboratoire :	3 RUE ARMAND HERPIN LACROIX - CS 46537 35065 RENNES CEDEX
Accompagnateur :		Numéro d'accréditation :	1-5967
Par :	Laurent CATE	Organisme d'assurance professionnelle :	ALLIANZ
N° certificat :	CPDI3681	Adresse assurance :	Direction Opérations Entreprises 5C Esplanade Charles de Gaulle 33081 BORDEAUX CEDEX
Date d'obtention :	25/11/2015	N° de contrat d'assurance :	55832566
Organisme certificateur	I.Cert PARC EDONIA - BAT G - RUE DE LA TERRE VICTORIA - 35760 SAINT GREGOIRE	Date de validité :	31/12/2018

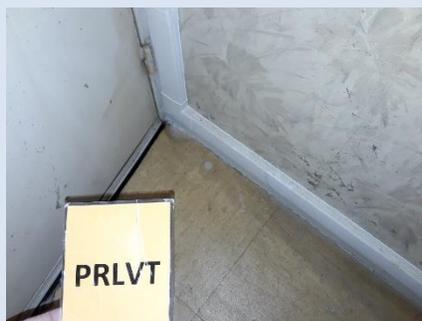
PRELEVEMENT : 80LAI0104P002			
NOM DU CLIENT	NUMERO DU DOSSIER	PIECE OU LOCAL	
OPH77	80LAI0104 24/01/2018	Séjour	
ELEMENT	DESCRIPTIF DU LABORATOIRE	DATE DE PRELEVEMENT	NOM DE L'OPERATEUR
Dalle de sol	Revêtement souple beige + colle polymère jaune non séparable + ragréage gris + sous couche de ragréage blanche non séparable	24/01/2018	CATE Laurent
LOCALISATION		RESULTAT	
Sol		Amiante non détecté

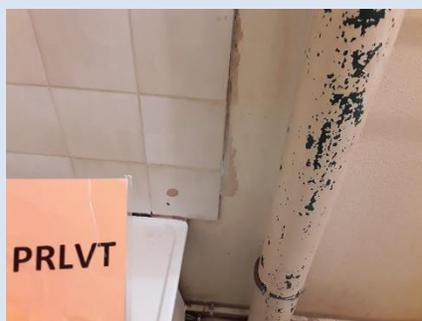
PRELEVEMENT : 80LAI0104P005			
NOM DU CLIENT	NUMERO DU DOSSIER	PIECE OU LOCAL	
OPH77	80LAI0104 24/01/2018	Salle de bains	
ELEMENT	DESCRIPTIF DU LABORATOIRE	DATE DE PRELEVEMENT	NOM DE L'OPERATEUR
Faïence 1	Colle beige + carrelage + couche plâtruse beige en faible quantité non séparable	24/01/2018	CATE Laurent
LOCALISATION		RESULTAT	
Mur B		Amiante non détecté

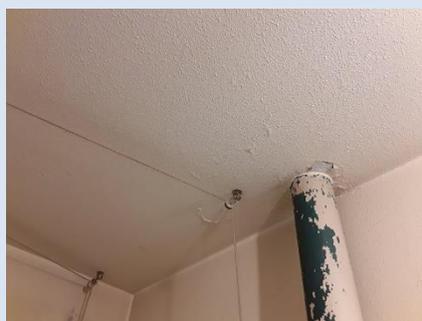
PRELEVEMENT : 80LAI0104P006			
NOM DU CLIENT	NUMERO DU DOSSIER	PIECE OU LOCAL	
OPH77	80LAI0104 24/01/2018	Salle de bains	
ELEMENT	DESCRIPTIF DU LABORATOIRE	DATE DE PRELEVEMENT	NOM DE L'OPERATEUR
Enduit / Peinture béton	Enduit plâtreux blanc en vrac non séparable + peinture non séparable	24/01/2018	CATE Laurent
LOCALISATION		RESULTAT	
Plafond		Amiante non détecté

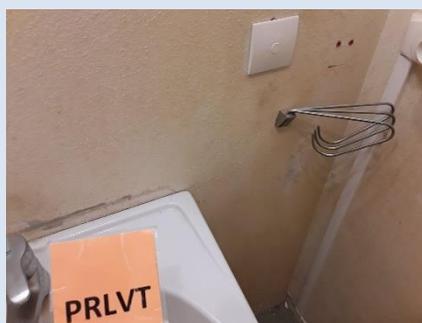
PRELEVEMENT : 80LAI0104P007			
NOM DU CLIENT	NUMERO DU DOSSIER	PIECE OU LOCAL	
OPH77	80LAI0104 24/01/2018	Salle de bains	
ELEMENT	DESCRIPTIF DU LABORATOIRE	DATE DE PRELEVEMENT	NOM DE L'OPERATEUR
Enduit béton	Enduit plâtreux blanc en vrac + peinture non séparable + matériau gris en vrac non séparable	24/01/2018	CATE Laurent
LOCALISATION		RESULTAT	
Mur B		Amiante non détecté

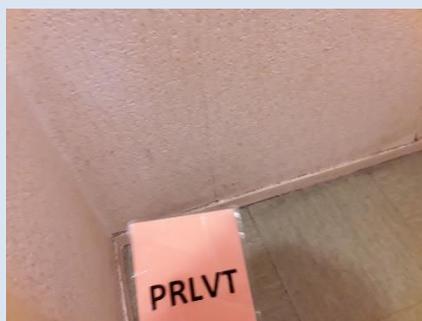
PRELEVEMENT : 80LAI0104P008			
NOM DU CLIENT	NUMERO DU DOSSIER	PIECE OU LOCAL	
OPH77	80LAI0104 24/01/2018	WC	
ELEMENT	DESCRIPTIF DU LABORATOIRE	DATE DE PRELEVEMENT	NOM DE L'OPERATEUR
Enduit	Enduit plâtreux blanc en vrac non séparable + peinture non séparable + carton non séparable	24/01/2018	CATE Laurent
LOCALISATION		RESULTAT	
Mur A		Amiante non détecté

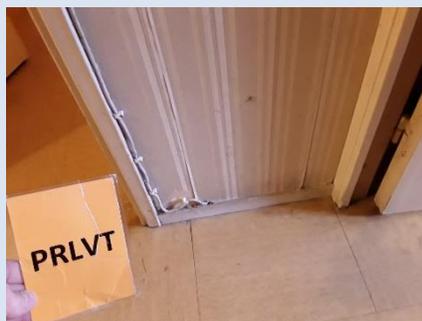
PRELEVEMENT : 80LAI0104P009			
NOM DU CLIENT	NUMERO DU DOSSIER	PIECE OU LOCAL	
OPH77	80LAI0104 24/01/2018	Entrée	
ELEMENT	DESCRIPTIF DU LABORATOIRE	DATE DE PRELEVEMENT	NOM DE L'OPERATEUR
Enduit	Enduit plâtreux blanc en vrac non séparable + peinture non séparable + carton non séparable	24/01/2018	CATE Laurent
LOCALISATION		RESULTAT	
Mur D		Amiante non détecté

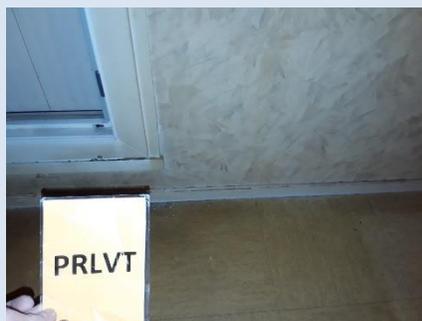
PRELEVEMENT : 80LAI0104P010			
NOM DU CLIENT	NUMERO DU DOSSIER	PIECE OU LOCAL	
OPH77	80LAI0104 24/01/2018	Séjour	
ELEMENT	DESCRIPTIF DU LABORATOIRE	DATE DE PRELEVEMENT	NOM DE L'OPERATEUR
Enduit / Peinture plaque de plâtre	Enduit plâtreux blanc en vrac non séparable + peinture non séparable + papier non séparable + carton non séparable	24/01/2018	CATE Laurent
LOCALISATION		RESULTAT	
Mur B		Amiante non détecté

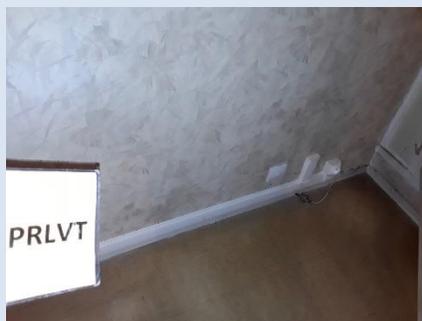
PRELEVEMENT : 80LAI0104P011			
NOM DU CLIENT	NUMERO DU DOSSIER	PIECE OU LOCAL	
OPH77	80LAI0104 24/01/2018	Séjour	
ELEMENT	DESCRIPTIF DU LABORATOIRE	DATE DE PRELEVEMENT	NOM DE L'OPERATEUR
Enduit	Enduit plâtreux blanc en vrac non séparable + peinture en faible quantité non séparable	24/01/2018	CATE Laurent
LOCALISATION		RESULTAT	
Mur A		Amiante non détecté

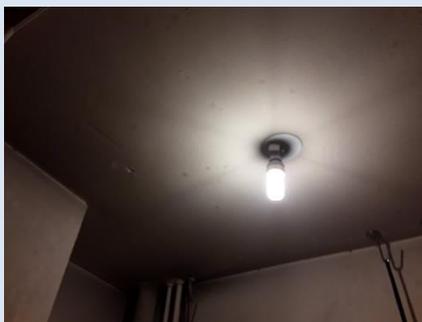
PRELEVEMENT : 80LAI0104P012			
NOM DU CLIENT	NUMERO DU DOSSIER		PIECE OU LOCAL
OPH77	80LAI0104 24/01/2018		Débarras
ELEMENT	DESCRIPTIF DU LABORATOIRE	DATE DE PRELEVEMENT	NOM DE L'OPERATEUR
Enduit béton	Enduit plâtreux blanc en faible quantité non séparable + peinture non séparable	24/01/2018	CATE Laurent
LOCALISATION		RESULTAT	
Plafond		Amiante non détecté

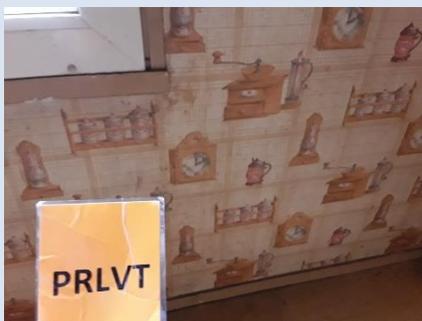
PRELEVEMENT : 80LAI0104P013			
NOM DU CLIENT	NUMERO DU DOSSIER		PIECE OU LOCAL
OPH77	80LAI0104 24/01/2018		Cuisine
ELEMENT	DESCRIPTIF DU LABORATOIRE	DATE DE PRELEVEMENT	NOM DE L'OPERATEUR
Enduit plaque de plâtre	Enduit plâtreux blanc en vrac non séparable + peinture non séparable + papier non séparable + carton non séparable	24/01/2018	CATE Laurent
LOCALISATION		RESULTAT	
Mur B		Amiante non détecté

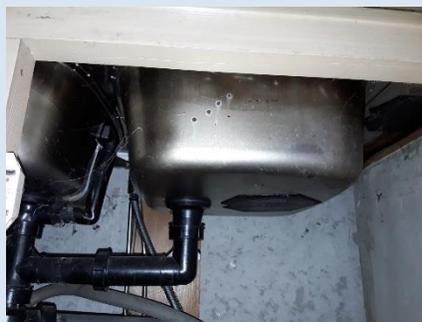
PRELEVEMENT : 80LAI0104P014			
NOM DU CLIENT	NUMERO DU DOSSIER		PIECE OU LOCAL
OPH77	80LAI0104 24/01/2018		Cuisine
ELEMENT	DESCRIPTIF DU LABORATOIRE	DATE DE PRELEVEMENT	NOM DE L'OPERATEUR
Revêtement bitumineux	Tampon bitumineux noir	24/01/2018	CATE Laurent
LOCALISATION		RESULTAT	
Sous évier		Amiante non détecté

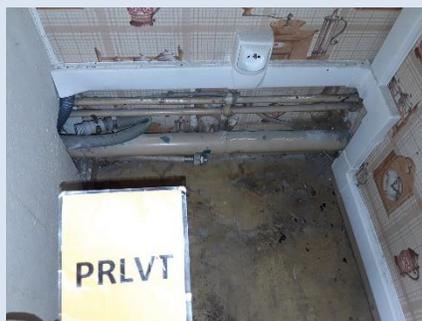
PRELEVEMENT : 80LAI0104P015			
NOM DU CLIENT	NUMERO DU DOSSIER		PIECE OU LOCAL
OPH77	80LAI0104 24/01/2018		Cuisine
ELEMENT	DESCRIPTIF DU LABORATOIRE	DATE DE PRELEVEMENT	NOM DE L'OPERATEUR
Peinture	Peintures multiples	24/01/2018	CATE Laurent
LOCALISATION		RESULTAT	
Réseaux de distribution		Amiante non détecté
