Rapport de mission de repérage des matériaux et produits contenant de l'amiante avant réalisation de travaux

TOITURE

**6 SQUARE R. CASSART
77340 PONTAULT COMBAULT**

RAPPORT N° :	OPH77 80LAF-TOI	Date d'émission du rapport :	06/09/2017
Le repérage a été réalisé le :	30/06/2017	Accompagnateur :	
Par :	Laurent CATE	Laboratoire d'Analyses :	ITGA
N° certificat de qualification :	CPDI3681	Adresse laboratoire :	3 RUE ARMAND HERPIN LACROIX - CS 46537 35065 RENNES CEDEX
Date d'obtention :	25/11/2015	Numéro d'accréditation :	1-5967
Le présent rapport est établi par une personne dont les compétences sont certifiées par :	I.Cert PARC EDONIA - BAT G - RUE DE LA TERRE VICTORIA - 35760 SAINT GREGOIRE	Organisme d'assurance professionnelle :	ALLIANZ
		Adresse assurance :	Direction Opérations Entreprises 5C Esplanade Charles de Gaulle 33081 BORDEAUX CEDEX
		N° de contrat d'assurance :	55897385
		Date de validité :	31/12/2017

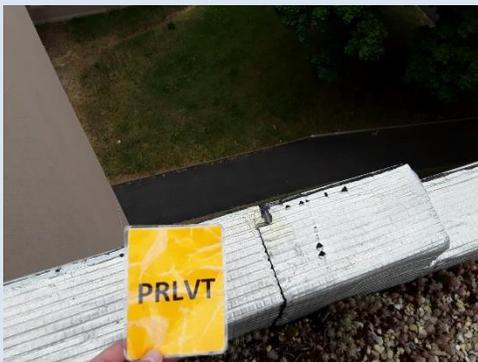
PRELEVEMENT : 80LAF-TOIP002		
NOM DU CLIENT	NUMERO DU DOSSIER	PIECE OU LOCAL
OPH77	80LAF-TOI 30/06/2017	Toiture terrasse principale du bâtiment
MATERIAU	DATE DE PRELEVEMENT	NOM DE L'OPERATEUR
Matériau bitumineux noir avec aluminium avec fibres	30/06/2017	CATE Laurent
LOCALISATION		RESULTAT
Mur A		Amiante non détecté
EMPLACEMENT

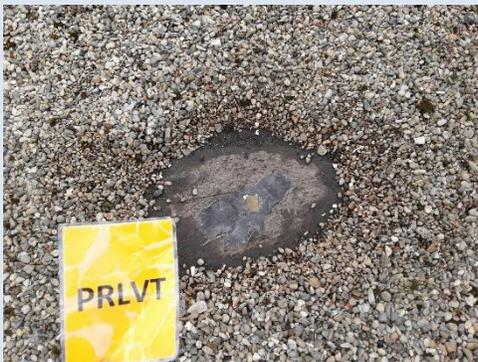
PRELEVEMENT : 80LAF-TOIP003		
NOM DU CLIENT	NUMERO DU DOSSIER	PIECE OU LOCAL
OPH77	80LAF-TOI 30/06/2017	Toiture terrasse principale du bâtiment
MATERIAU	DATE DE PRELEVEMENT	NOM DE L'OPERATEUR
Matériau bitumineux noir + matériau mousse jaune	30/06/2017	CATE Laurent
LOCALISATION		RESULTAT
Sol		Amiante non détecté
EMPLACEMENT
