## Rapport de mission de repérage des matériaux et produits contenant de l'amiante avant réalisation de travaux

### TOITURE

**7 SQUARE R. CASSART  
77340 PONTAULT COMBAULT**

RAPPORT N° :	OPH77 80LAG-TOI	Date d'émission du rapport :	06/09/2017
Le repérage a été réalisé le :	30/06/2017	Accompagnateur :	
Par :	Laurent CATE	Laboratoire d'Analyses :	ITGA
N° certificat de qualification :	CPDI3681	Adresse laboratoire :	3 RUE ARMAND HERPIN LACROIX - CS 46537 35065 RENNES CEDEX
Date d'obtention :	25/11/2015	Numéro d'accréditation :	1-5967
Le présent rapport est établi par une personne dont les compétences sont certifiées par :	I.Cert PARC EDONIA - BAT G - RUE DE LA TERRE VICTORIA - 35760 SAINT GREGOIRE	Organisme d'assurance professionnelle :	ALLIANZ
		Adresse assurance :	Direction Opérations Entreprises 5C Esplanade Charles de Gaulle 33081 BORDEAUX CEDEX
		N° de contrat d'assurance :	55897385
		Date de validité :	31/12/2017

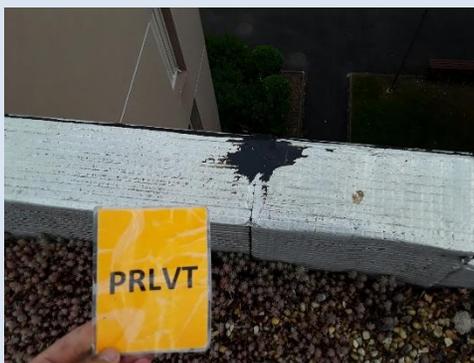
PRELEVEMENT : 80LAG-TOIP002		
NOM DU CLIENT	NUMERO DU DOSSIER	PIECE OU LOCAL
OPH77	80LAG-TOI 30/06/2017	Toiture terrasse principale du bâtiment
MATERIAU	DATE DE PRELEVEMENT	NOM DE L'OPERATEUR
Matériau bitumineux noir avec aluminium avec fibres	30/06/2017	CATE Laurent
LOCALISATION		RESULTAT
Mur A		Amiante non détecté

Commande	80LAG-TOI
Dossier client	80LAG-TOI - 72 toitures Terrasses 77 Diverses villes
Echantillon	80LAG-TOIP002 / LES TOITURES - Remonté d'étanchéité - Toiture terrasse principale du bâtiment - Pax aluminium / Toiture terrasse principale du bâtiment Mur A Pax aluminium
Description ITGA	Matériau bitumineux noir avec aluminium avec fibres

Fraction Analysée	Technique analytique et date d'analyse	Résultat	Type d'amiante	Nb de préparations
▶ Matériau bitumineux noir avec aluminium avec fibres	META le 10/07/2017	Amiante non détecté	---	1

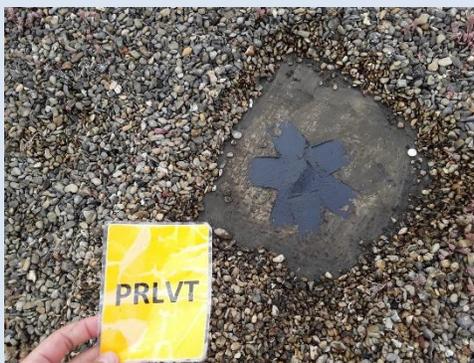
PRELEVEMENT : 80LAG-TOIP003		
NOM DU CLIENT	NUMERO DU DOSSIER	PIECE OU LOCAL
OPH77	80LAG-TOI 30/06/2017	Toiture terrasse principale du bâtiment
MATERIAU	DATE DE PRELEVEMENT	NOM DE L'OPERATEUR
Matériau bitumineux noir + matériau mousse jaune avec couche en papier	30/06/2017	CATE Laurent
LOCALISATION		RESULTAT
Sol		Amiante non détecté

Commande	80LAG-TOI
Dossier client	80LAG-TOI - 72 toitures Terrasses 77 Diverses villes
Echantillon	80LAG-TOIPO03 / LES TOITURES - Couverture - Toiture terrasse principale du bâtiment - Revêtement bitumineux / Toiture terrasse principale du bâtiment Sol Revêtement d'étanchéité
Description ITGA	Matériau bitumineux noir / Matériau mousse jaune avec couche en papier

Fraction Analysée	Technique analytique et date d'analyse	Résultat	Type d'amiante	Nb de préparations
▶ Matériau bitumineux noir + matériau mousse jaune avec couche en papier	META le 10/07/2017	Amiante non détecté	---	1

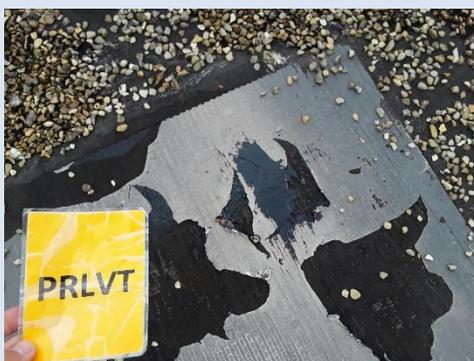
PRELEVEMENT : 80LAG-TOIP004		
NOM DU CLIENT	NUMERO DU DOSSIER	PIECE OU LOCAL
OPH77	80LAG-TOI 30/06/2017	Toiture terrasse principale du bâtiment
MATERIAU	DATE DE PRELEVEMENT	NOM DE L'OPERATEUR
Matériau bitumineux noir avec aluminium	30/06/2017	CATE Laurent
LOCALISATION	RESULTAT	
Sol	Amiante non détecté	
EMPLACEMENT

Commande	80LAG-TOI
Dossier client	80LAG-TOI - 72 toitures Terrasses 77 Diverses villes
Echantillon	80LAG-TOIPO04 / LES TOITURES - Couverture - Toiture terrasse principale du bâtiment - Pax aluminium / Toiture terrasse principale du bâtiment Sol Pax aluminium
Description ITGA	Matériau bitumineux noir avec aluminium

Fraction Analysée	Technique analytique et date d'analyse	Résultat	Type d'amiante	Nb de préparations
▶ Matériau bitumineux noir avec aluminium	META le 10/07/2017	Amiante non détecté	---	1
