Rapport de mission de repérage des matériaux et produits contenant de l'amiante avant réalisation de travaux

3 SQUARE R. CASSART

1
77340 PONTAULT COMBAULT

RAPPORT N° :	80LAC0201	Laboratoire d'Analyses :	ITGA
Repérage réalisé le :	14/02/2018	Adresse laboratoire :	3 RUE ARMAND HERPIN LACROIX - CS 46537 35065 RENNES CEDEX
Accompagnateur :		Numéro d'accréditation :	1-5967
Par :	Laurent CATE	Organisme d'assurance professionnelle :	ALLIANZ
N° certificat :	CPDI3681	Adresse assurance :	Direction Opérations Entreprises 5C Esplanade Charles de Gaulle 33081 BORDEAUX CEDEX
Date d'obtention :	25/11/2015	N° de contrat d'assurance :	55832566
Organisme certificateur	I.Cert PARC EDONIA - BAT G - RUE DE LA TERRE VICTORIA - 35760 SAINT GREGOIRE	Date de validité :	31/12/2018

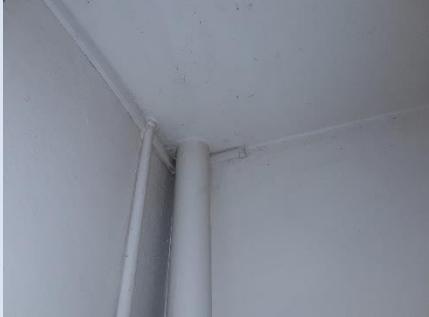
PRELEVEMENT : 80LAC0201P005

NOM DU CLIENT	NUMERO DU DOSSIER	PIECE OU LOCAL	
OPH77	80LAC0201 14/02/2018	Cuisine	
ELEMENT	DESCRIPTIF DU LABORATOIRE	DATE DE PRELEVEMENT	NOM DE L'OPERATEUR
Enduit / Peinture béton	Enduit plâtreux blanc en vrac + peinture non séparable	14/02/2018	CATE Laurent
LOCALISATION	RESULTAT		
Plafond	Amiante non détecté		
EMPLACEMENT

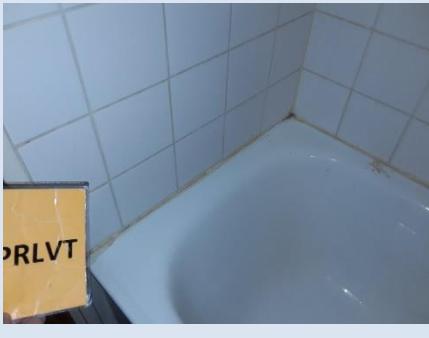
PRELEVEMENT : 80LAC0201P006

Salle de bains		Joint d'étanchéité	Matériau souple blanc avec poussières + matériau gris en faible quantité non séparable	80LAC0201P006	Mur D	DEGRADATION PARTIELLE	Amiante non détecté	RESULTAT ANALYSE

NOM DU CLIENT	NUMERO DU DOSSIER	PIECE OU LOCAL	
OPH77	80LAC0201 14/02/2018	Salle de bains	
ELEMENT	DESCRIPTIF DU LABORATOIRE	DATE DE PRELEVEMENT	NOM DE L'OPERATEUR
Joint d'étanchéité	Matériau souple blanc avec poussières + matériau gris en faible quantité non séparable	14/02/2018	CATE Laurent
LOCALISATION	RESULTAT		
Mur D	Amiante non détecté		
EMPLACEMENT
