Rapport de mission de repérage des matériaux et produits contenant de l'amiante dans les immeubles bâtis avant réalisation de travaux

Numéro de dossier : RAT_81LAE0201
Date du repérage : 05/06/2025

Adresse	Rue : 5 Place Du Front Populaire (81LAE0201) Bât., escalier, niveau, appartement n°, lot n°: Bat. B000; Esc. AE; Etage 02; Porte 01, Lot numéro 81LAE0201 Code postal, ville : . 77186 NOISIEL Section cadastrale : NC, Parcelle(s) n° : NC
Périmètre de repérage : L'ensemble de l'appartement
Type de logement : Appartement - T3
Fonction principale du bâtiment : Habitation (partie privative d'immeuble)
Date de construction : Date du permis de construire non connue

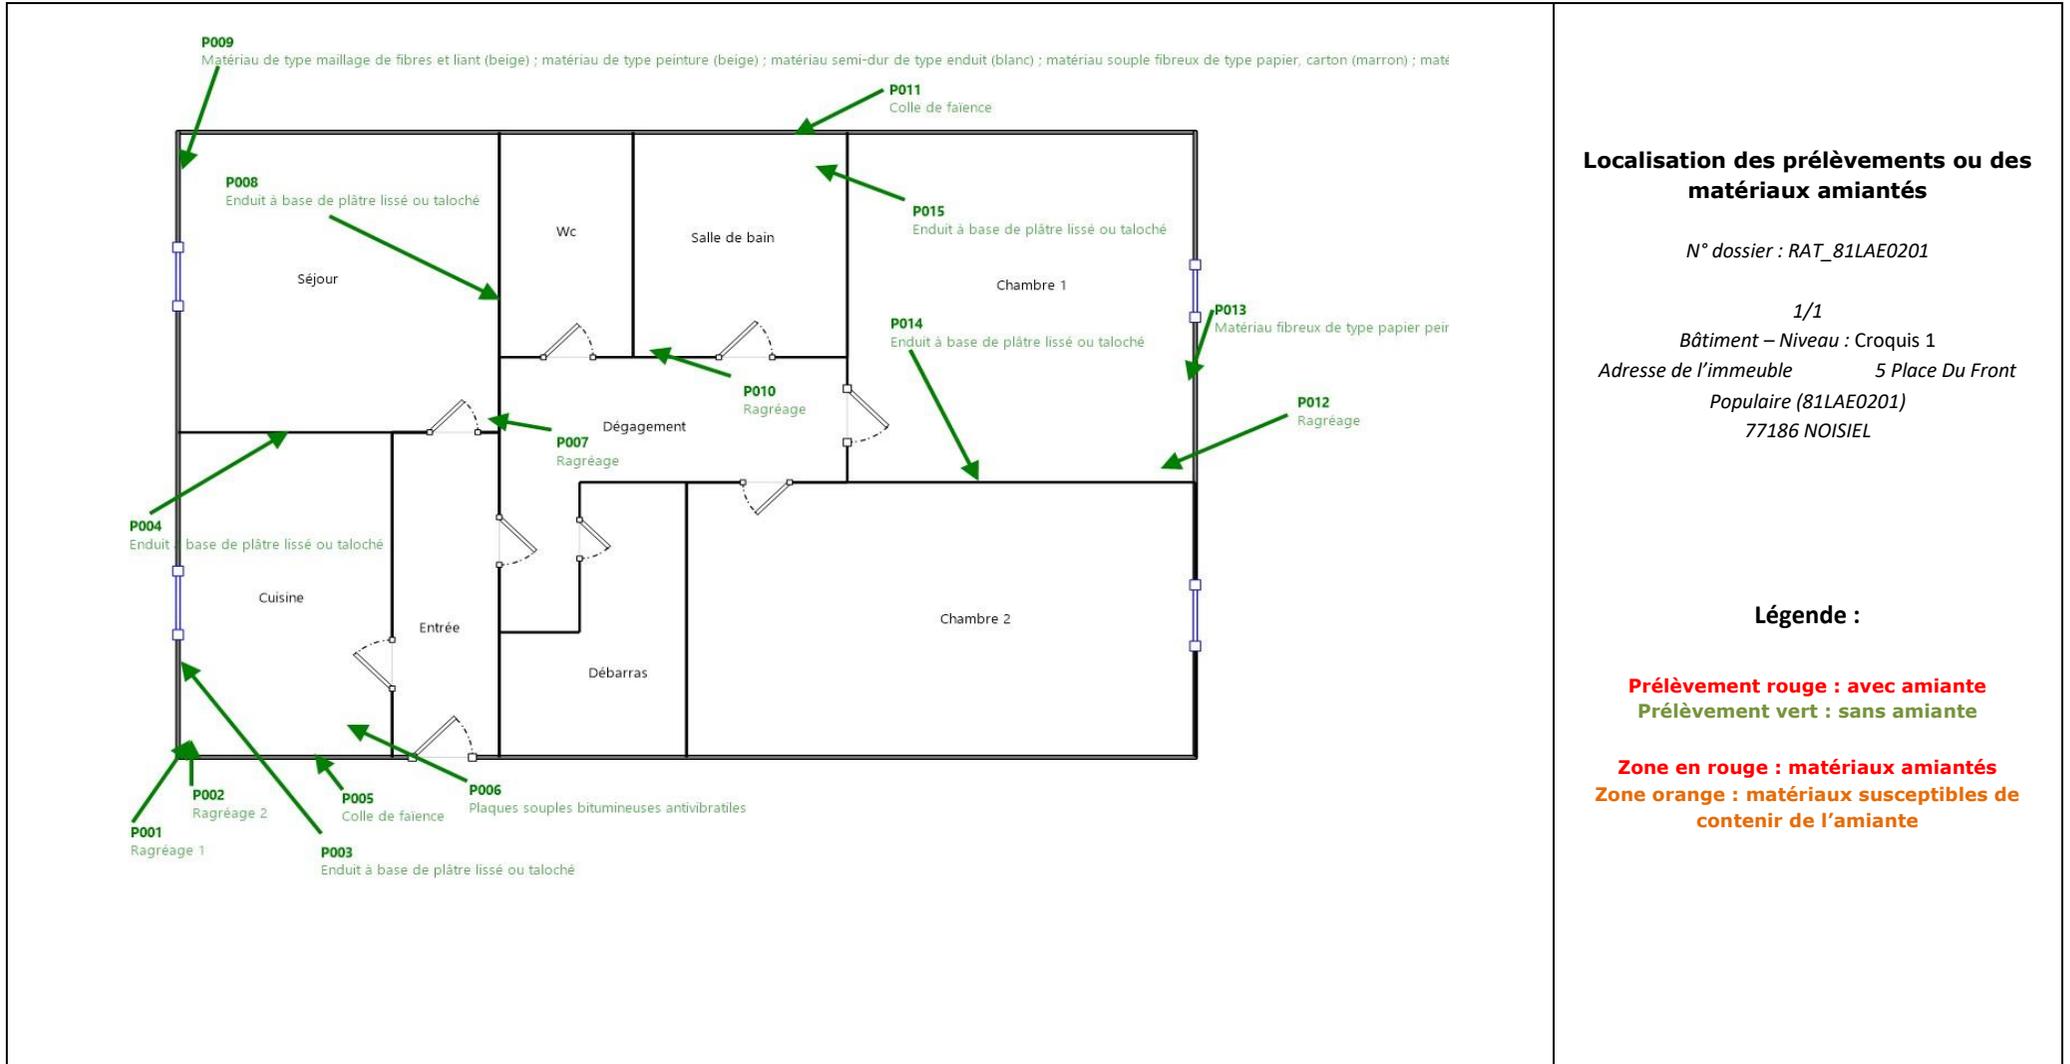
7.1 Schéma de repérage

Localisation des prélèvements ou des matériaux amiantés
