CONSTAT AMIANTE "avant travaux"

Rapport de mission de repérage des matériaux et produits contenant de l'amianté avant travaux.

Rapport : **2014-02-056-MDF-01-NOISIEL**

Adresse 1, Place du Front Populaire
77186 NOISIEL

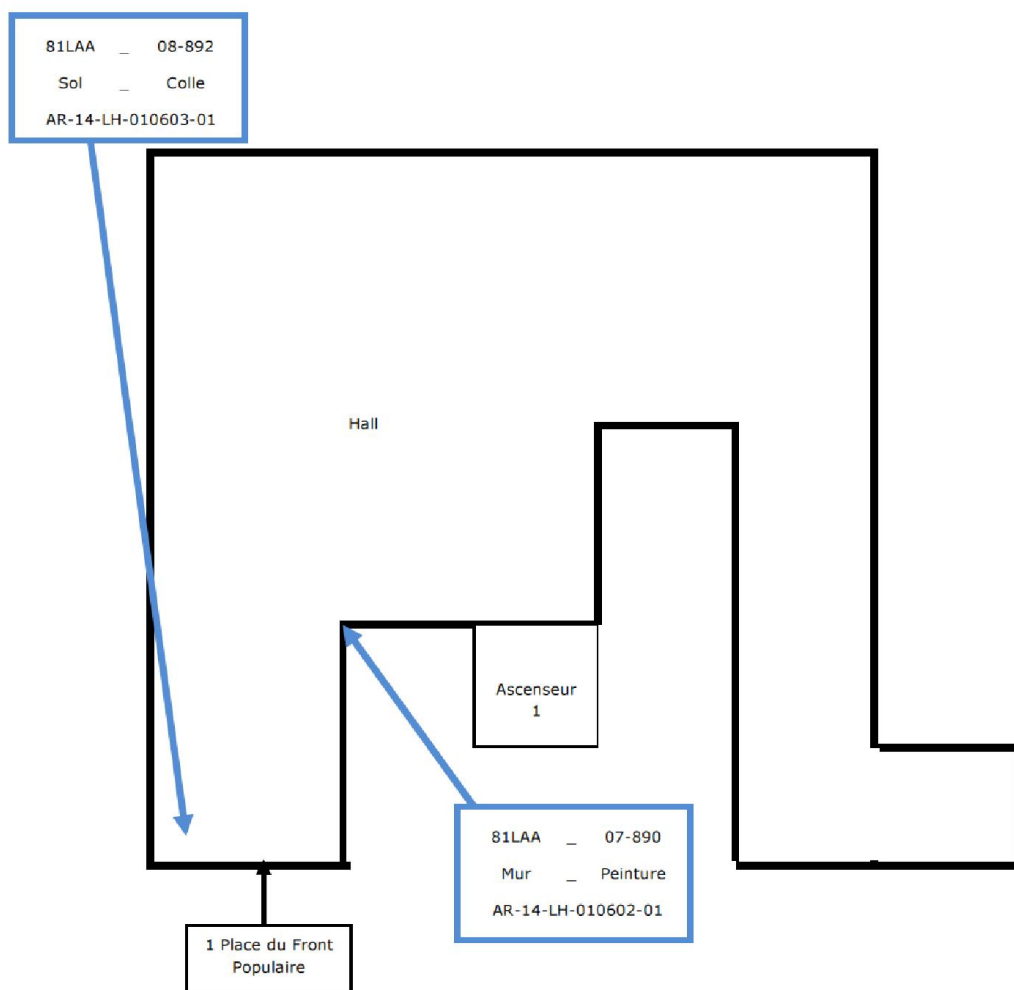
1 Place du Front Populaire - RDC - 81 LAA

Matériaux ou Produits ne contenant pas d'amiante

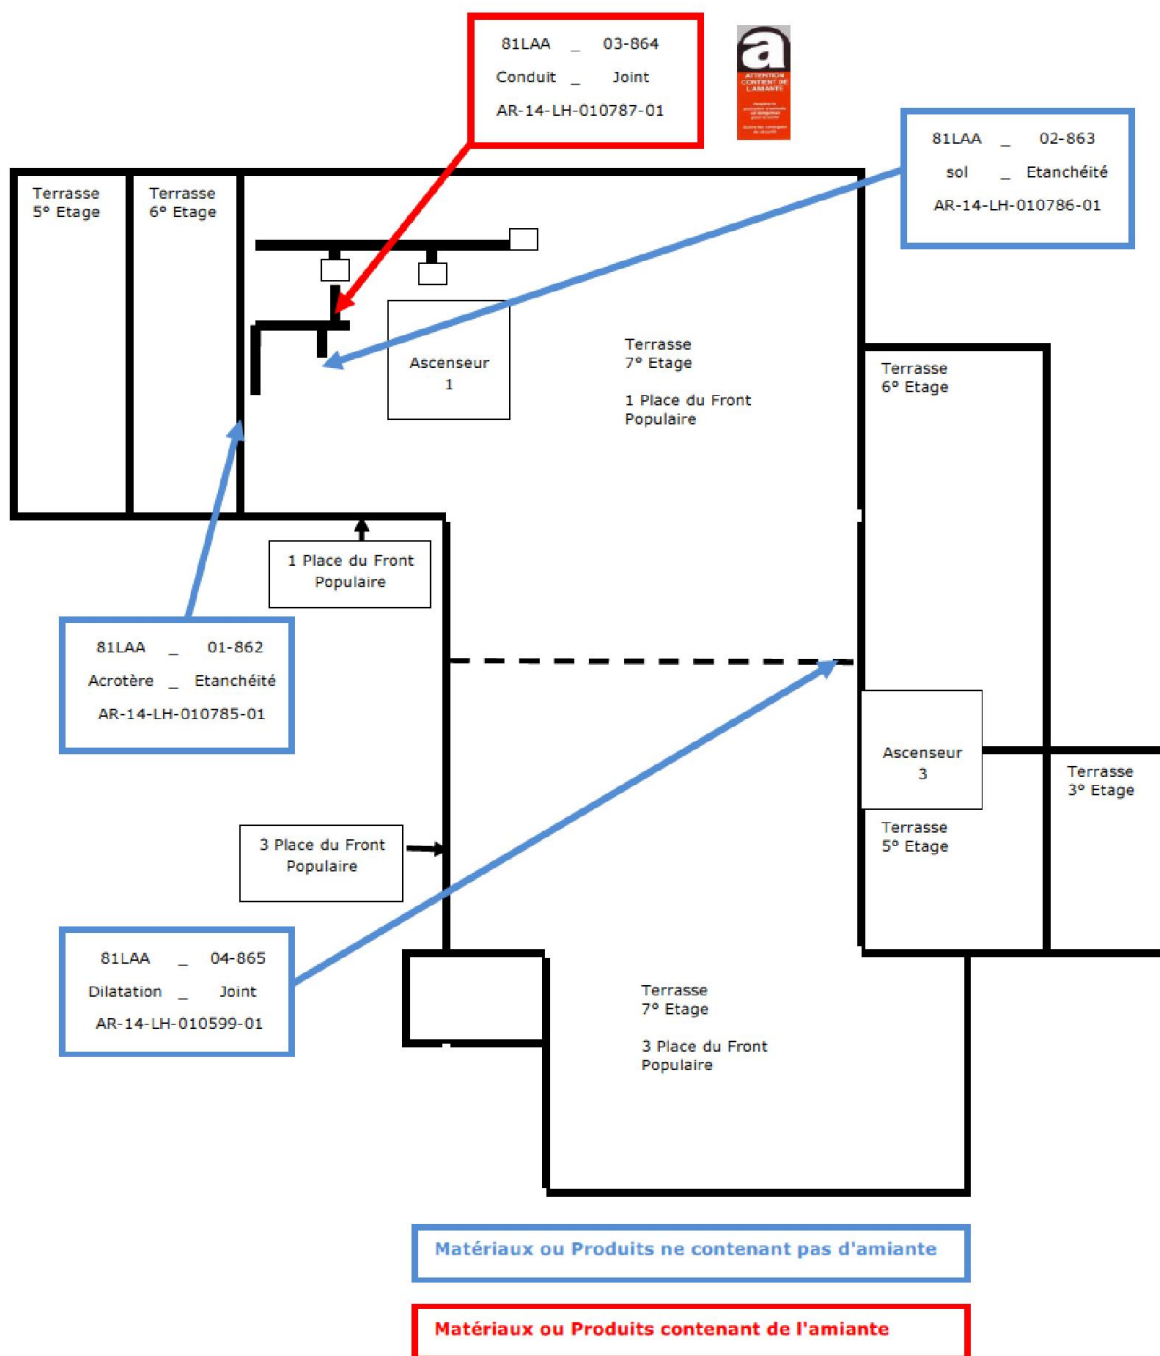
1 du Front Populaire - 7° Etage - 81 LAA

7° Etage	Terrasse
Type de composant	Conduit
Matériau observé	Joint
Prise d'échantillon	OUI
Numéro de prélèvement	81LAA_03-864
Numéro de Procès verbal	AR-14-LH-010787-01
Etat de conservation (2)	EP
Observation	
Conclusion	PRESENCE

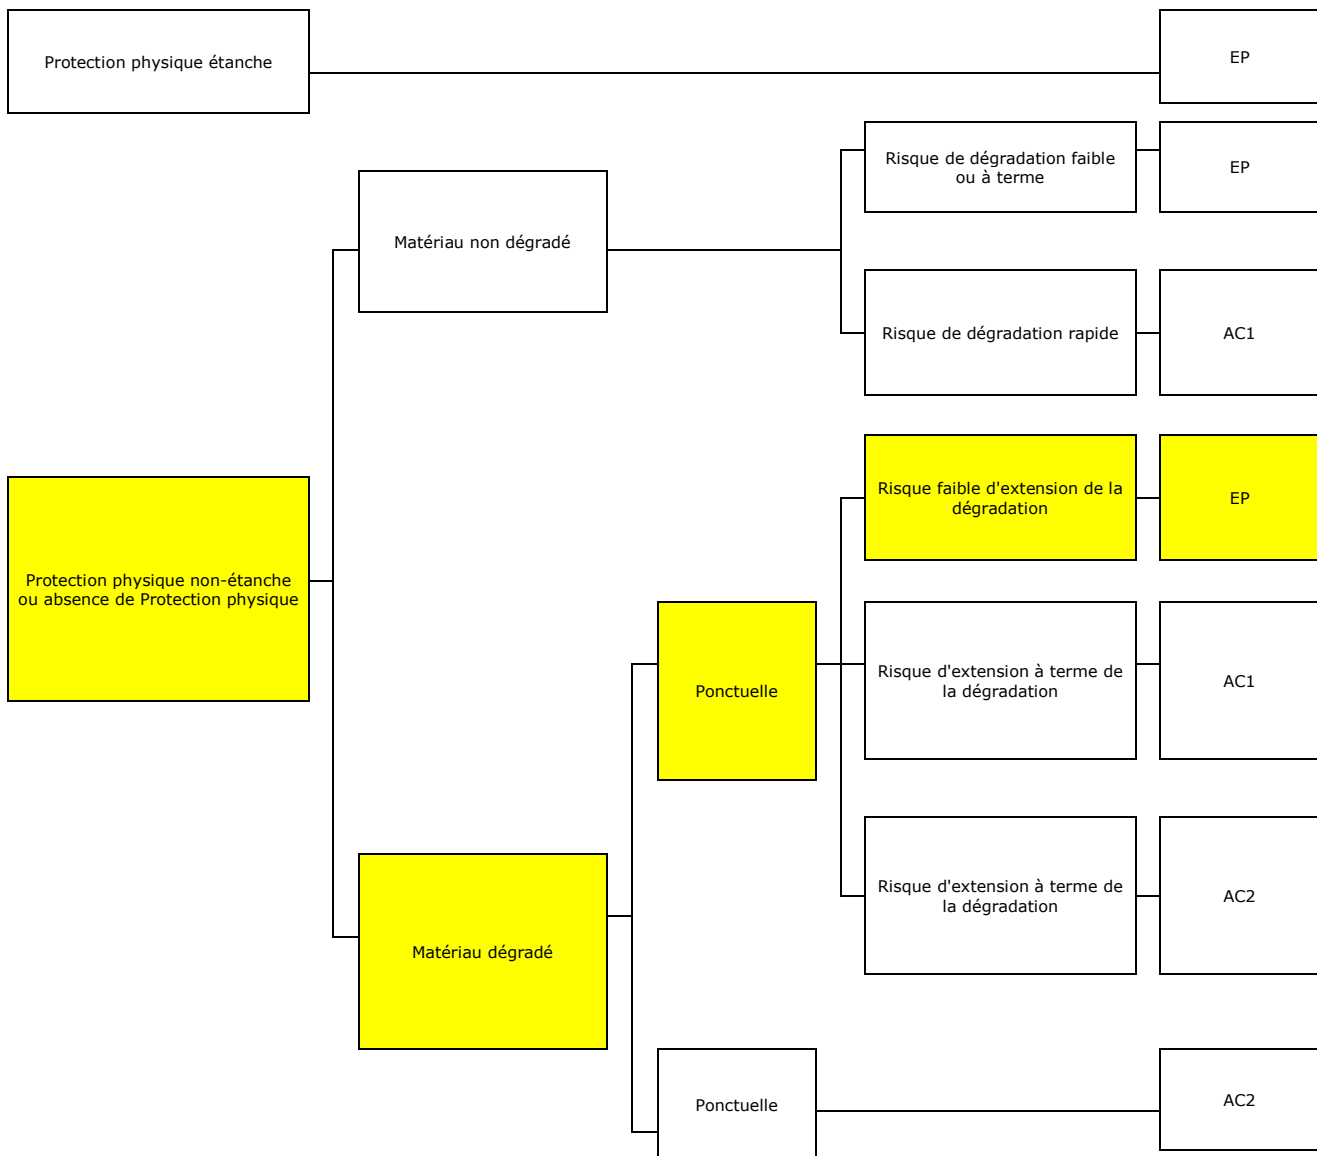
N° de dossier : **2014-02-056-MDF-01-NOISIEL**
 Date d'évaluation : 20/03/2014
 Bâtiment : 1 Place du Front Populaire - 81LAA
 Local ou zone homogène : Terrasse - 7° ETAGE
 Dégradation déclarée du local : Conduit
 Matériau ou produit : Colle
 Conclusion : Procéder à une évaluation périodique
 Ech : 03-864
