# CONSTAT AMIANTE "avant travaux"

## Rapport de mission de repérage des matériaux et produits contenant de l'amiante avant travaux.

Rapport : **2014-02-056-MDF-03-NOISIEL**

Adresse 3, Place du Front Populaire  
77186 NOISIEL

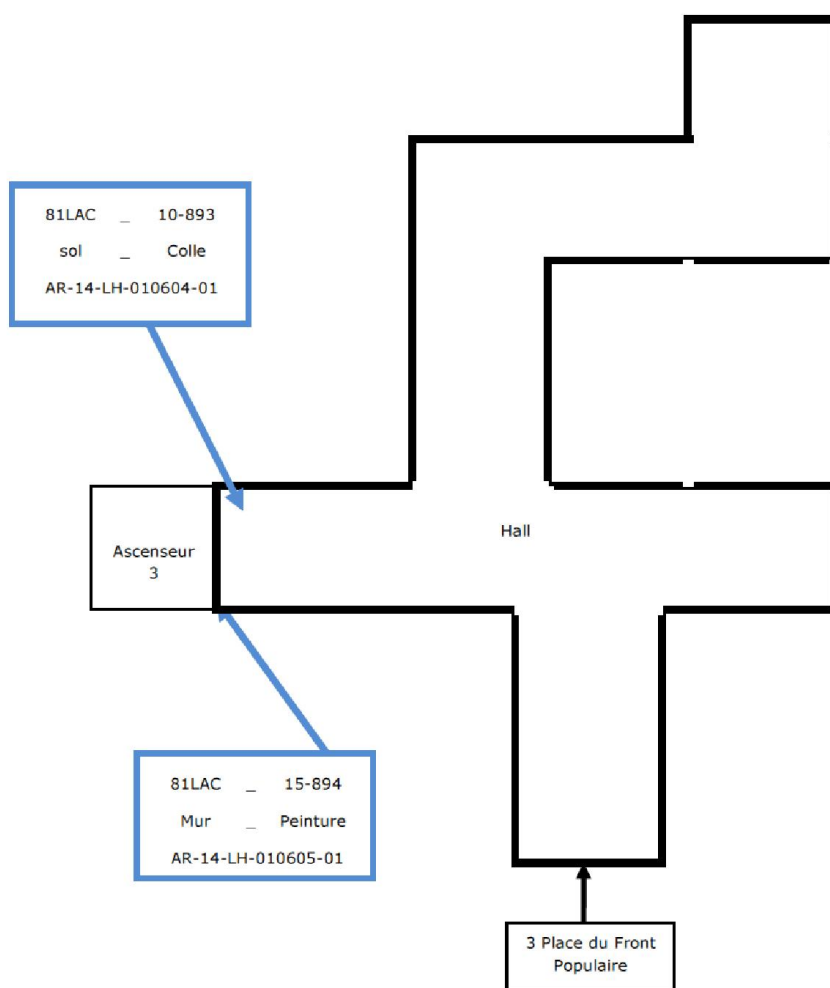
3 Place du Front Populaire - RDC - 81 LAC

Matériaux et produits	Localisation	Numéro de prélèvement	Numéro d'analyse	Photo
Sol _ Colle	RDC _ Hall	81LAC _ 10-893	AR-14-LH-010604-01

Mur _ Peinture	RDC _ Hall	81LAC _ 15-894	AR-14-LH-010605-01

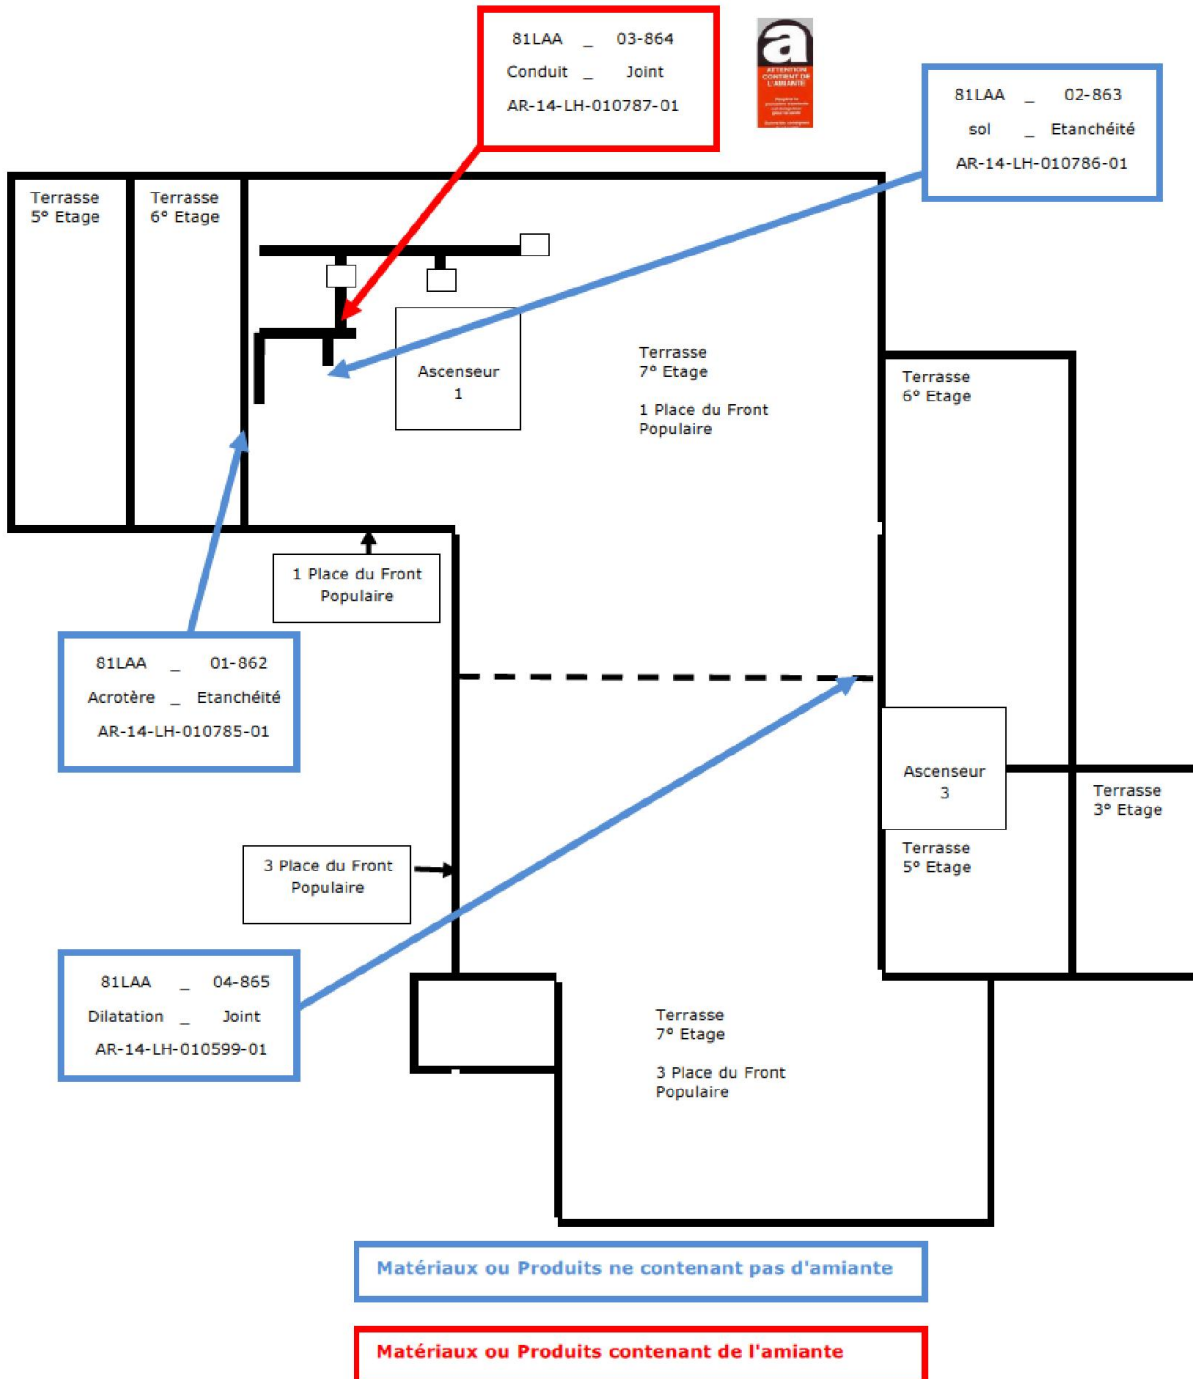
**3 Place du Front Populaire - 7° Etage - 81 LAC**

7° Etage	Terrasse
<b>Type de composant</b> <b>Matériau observé</b> <b>Prise d'échantillon</b> <b>Numéro de prélèvement</b> <b>Numéro de Procès verbal</b> <b>Etat de conservation (2)</b> <b>Observation</b> <b>Conclusion</b>	Conduit Joint OUI 81LAA_03-864 AR-14-LH-010787-01 EP PRESENCE

Acrotère _ Etanchéité	7° Etage _ Terrasse	81LAA _ 01-862	AR-14-LH-010785-01

Sol _ Etanchéité	7° Etage _ Terrasse	81LAA _ 02-863	AR-14-LH-010786-01

Dilatation _ Joint	7° Etage _ Terrasse	81LAA _ 04-865	AR-14-LH-010599-01

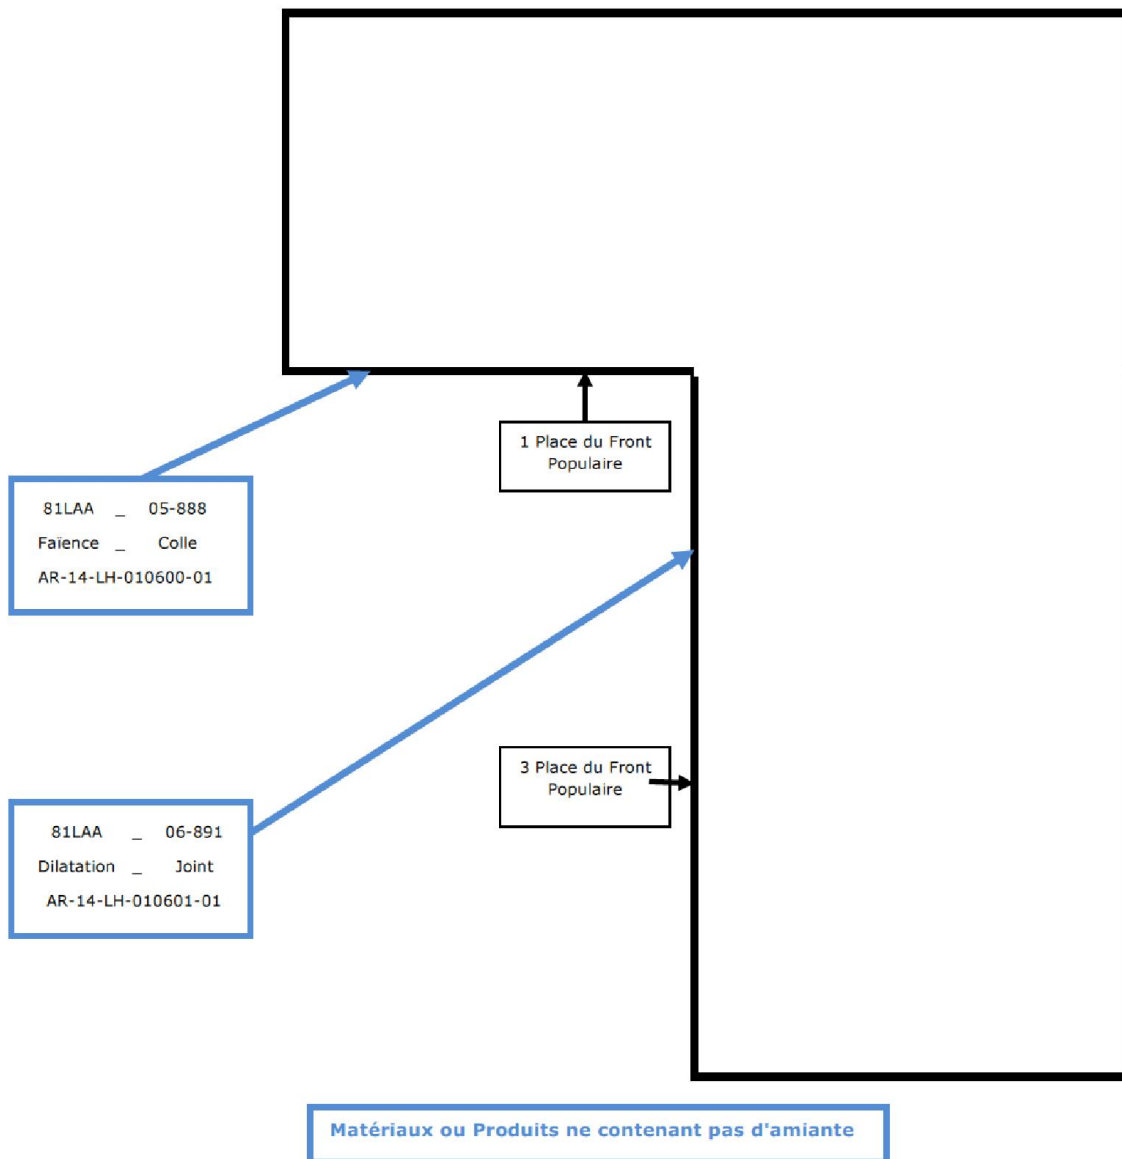
### 3 Place du Front Populaire - Façade - 81 LAC

Faïence _ Colle	1° Etage _ Façade	81LAA _ 05-888	AR-14-LH-010600-01

Dilatation _ Joint	RDC _ Façade	81LAA _ 06-891	AR-14-LH-010601-01
