# CONSTAT AMIANTE "avant travaux"

## Rapport de mission de repérage des matériaux et produits contenant de l'amiante avant travaux.

Rapport : **2014-02-056-MDF-08-NOISIEL**

Adresse 8, Place du Front Populaire  
77186 NOISIEL

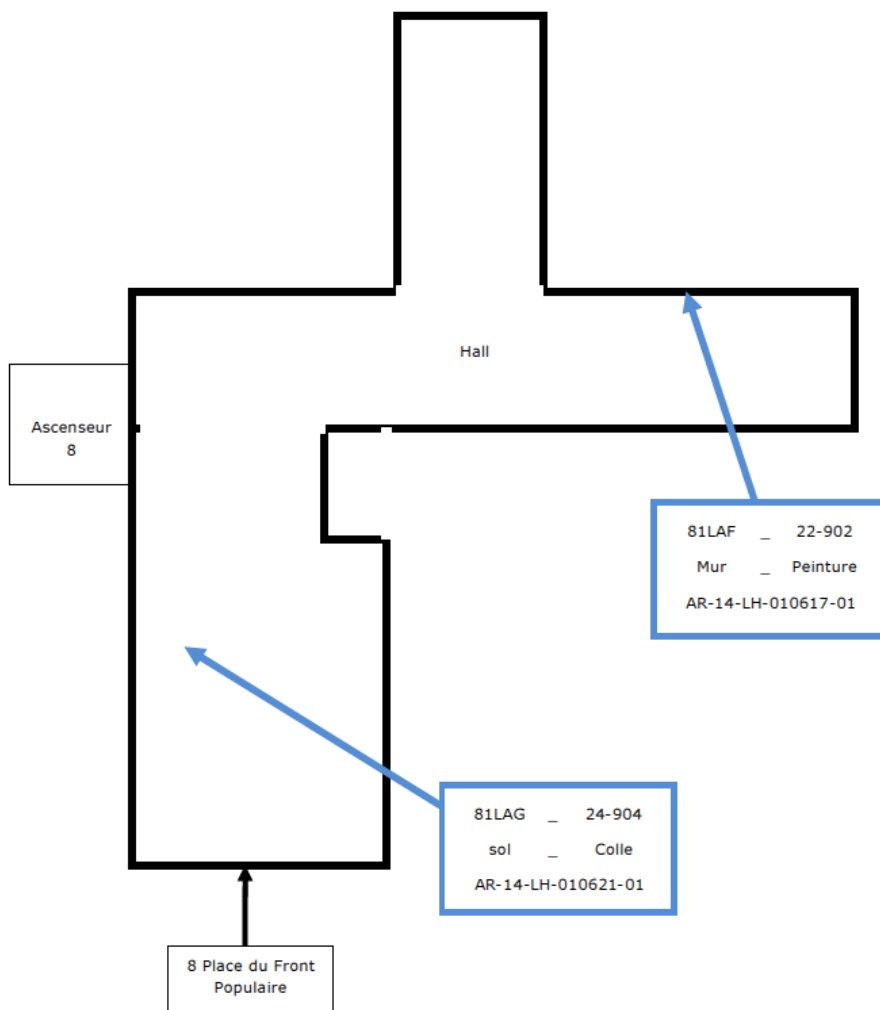
8 Place du Front Populaire - RDC - 81 LAF

Matériaux ou Produits ne contenant pas d'amiante

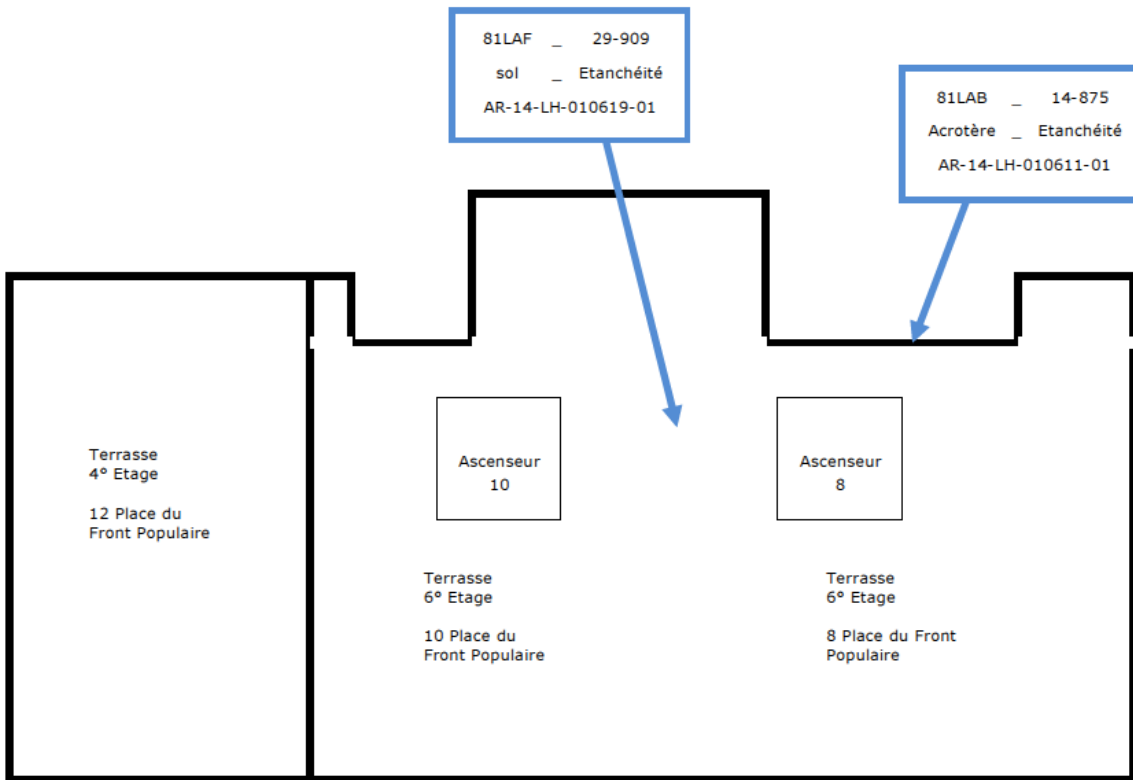
**8 Place du Front Populaire - 6° Etage - 81 LAF**

**Matériaux ou Produits ne contenant pas d'amiante**

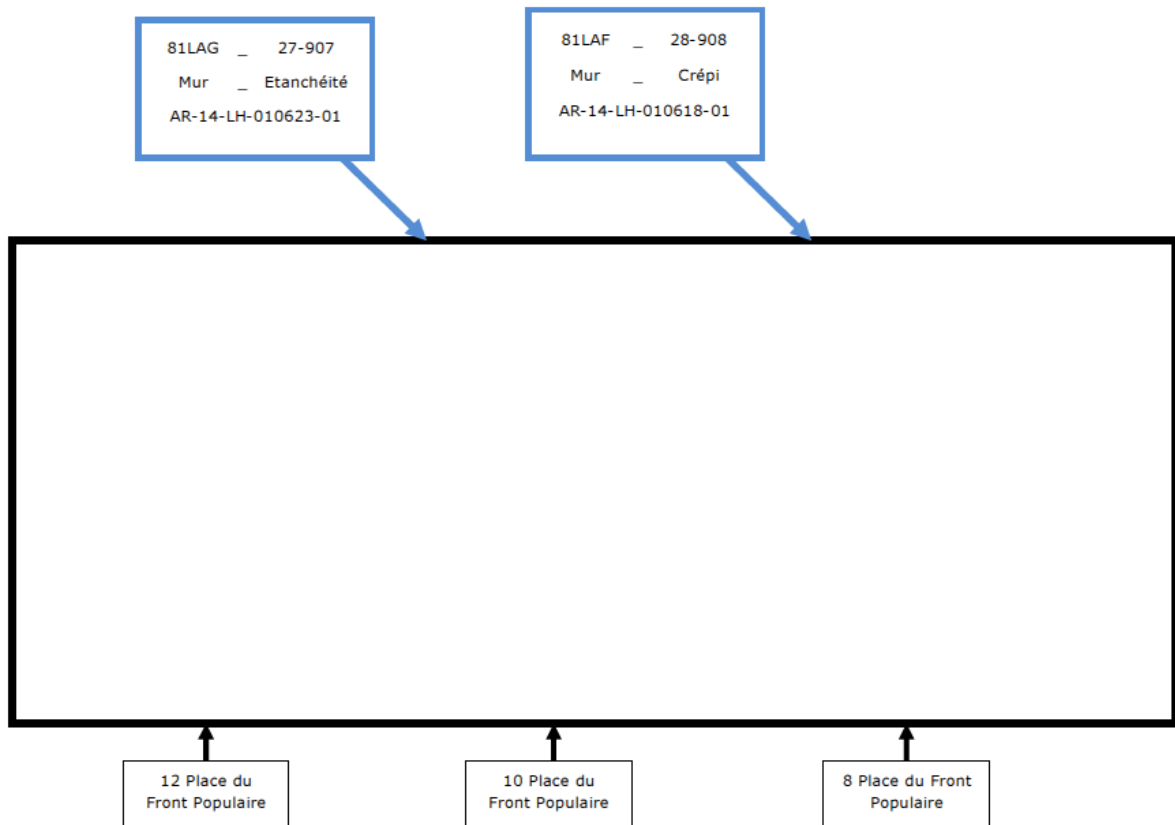
### 8 Place du Front Populaire - Façade - 81 LAF

Matériaux ou Produits ne contenant pas d'amiante
