# CONSTAT AMIANTE "avant travaux"

## Rapport de mission de repérage des matériaux et produits contenant de l'amiante avant travaux.

Rapport : **2014-02-056-MDF-10-NOISIEL**

Adresse 10, Place du Front Populaire  
77186 NOISIEL

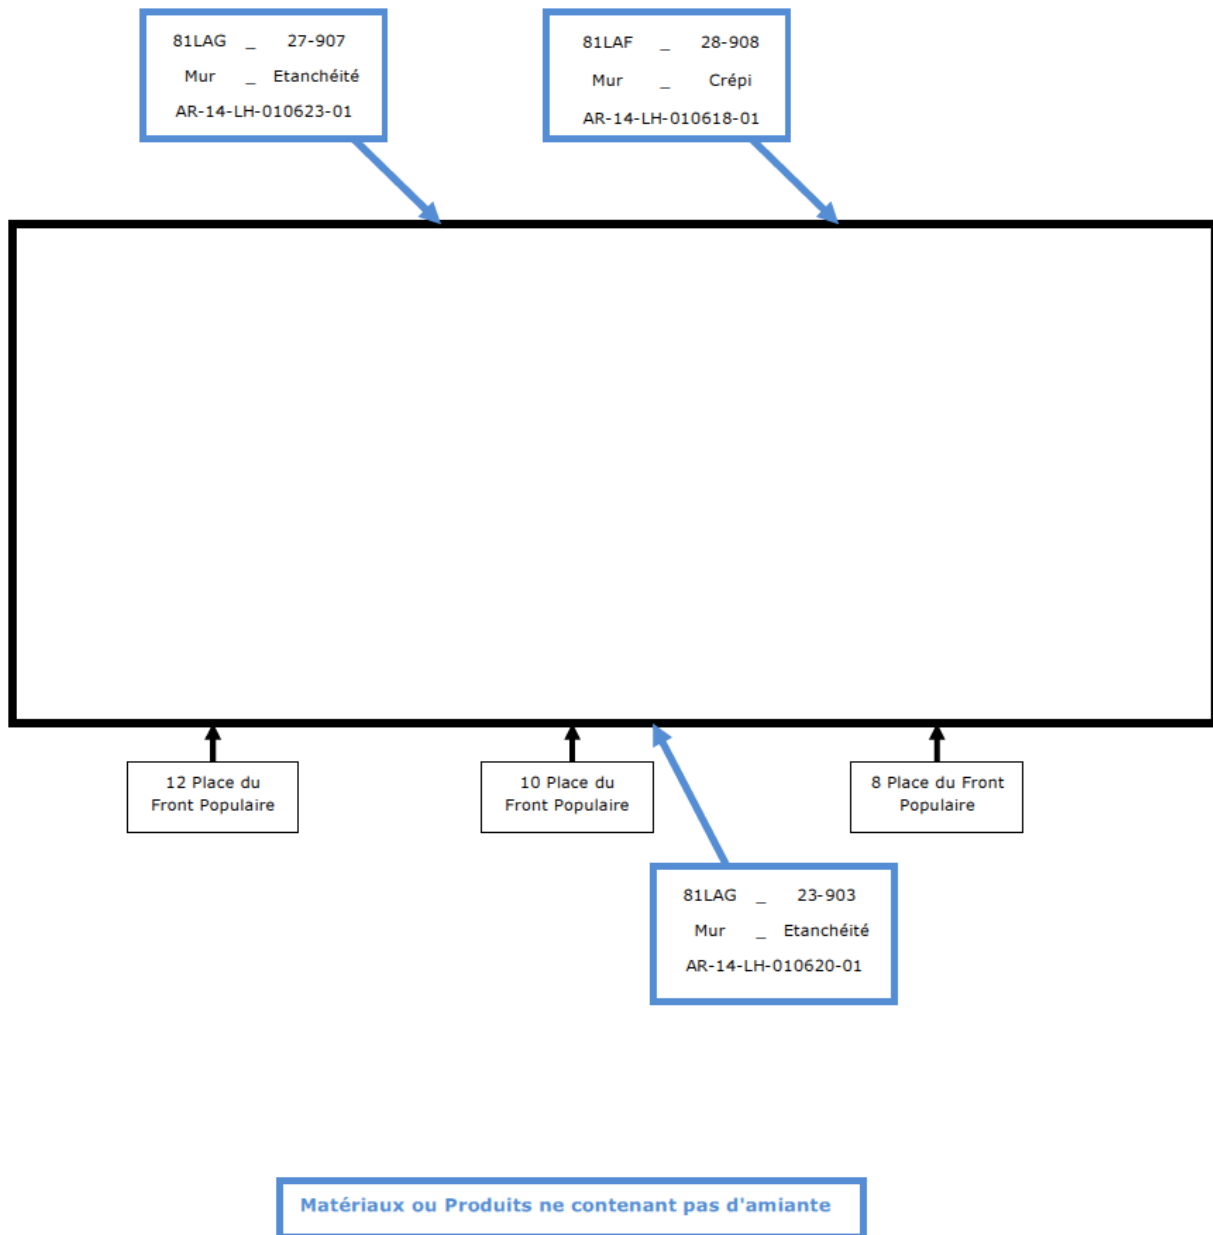
### 10 Place du Front Populaire - Façade - 81 LAG

**Matériaux ou Produits ne contenant pas d'amiante**
