RAPPORT DE MISSION DE REPERAGE DES MATERIAUX ET PRODUITS CONTENANT DE L'AMIANTE AVANT TRAVAUX

1 PLACE FRONT POPULAIRE
ESC AA 81LAA0504 (81LAA0504)
77186 NOISIEL

Edité à SAMOIS SUR SEINE, le 06/07/2017

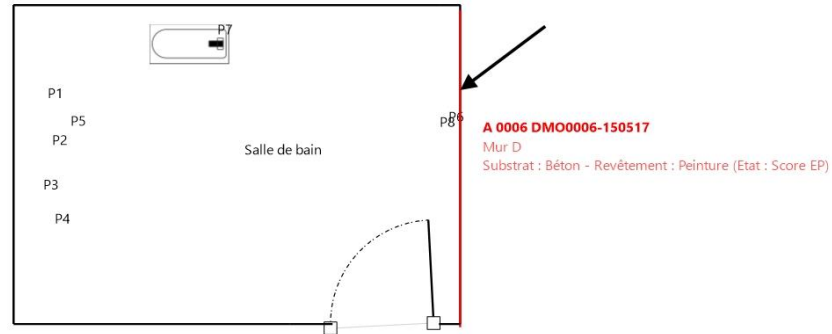
6. CROQUIS DE REPERAGE

Localisation	Identifiant + Description	Conclusion (justification)	Etat de conservation	Photo
Salle de bain	Identifiant: 0006 Prélèvement: 871783/DM0006-150517 Description: Substrat : Béton - Revêtement : Peinture Composant de la construction: mur Partie à sonder: Substrat : Béton - Revêtement : Peinture	Présence d'amiante (Après analyse en laboratoire)	Score EP (Z-III-RF)

Localisation	Parties du local	Raison
Salle de bain	-	Accès condamné par un tablier

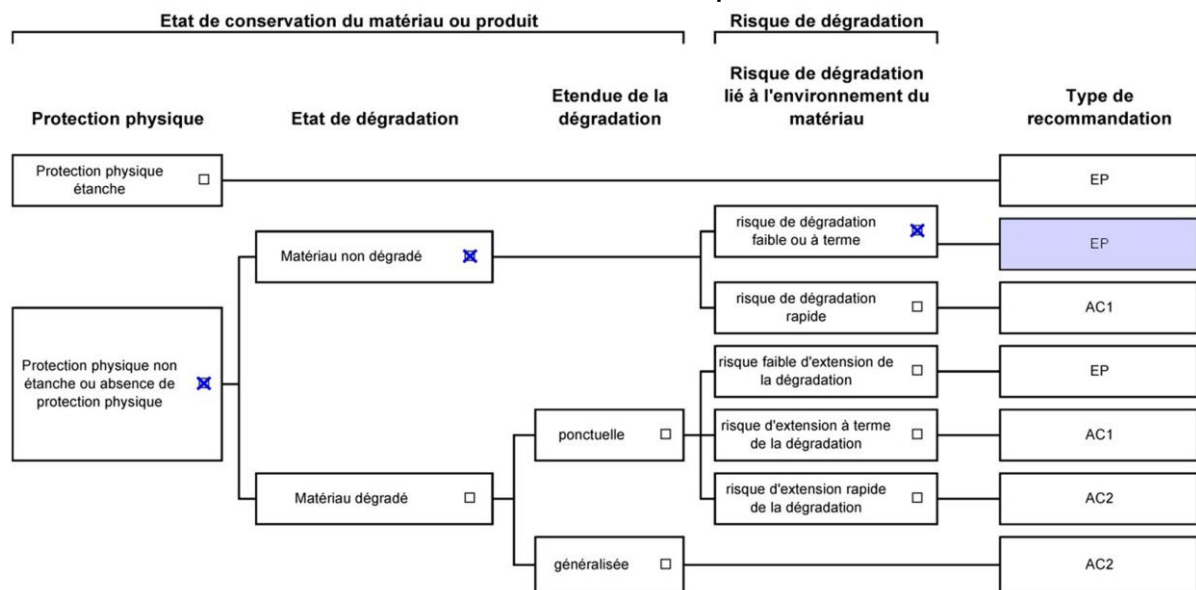
Identifiant Matériau : 0006

Matériau : Substrat : Béton - Revêtement : Peinture

Résultat Score EP (Z-III-RF)

EP : Surveiller l'évolution de l'état de conservation.
