Rapport de mission de repérage des matériaux et produits contenant de l'amiante avant réalisation de travaux

1 PLACE DU FRONT POPULAIRE

MODULE 81LAA0203
77186 NOISIEL

RAPPORT N° :	81LAA0203	Laboratoire d'Analyses :	ITGA
Repérage réalisé le :	20/03/2019	Adresse laboratoire :	3 RUE ARMAND HERPIN LACROIX - CS 46537 35065 RENNES CEDEX
Accompagnateur :		Numéro d'accréditation :	1-5967
Par :	Julien DETOUL	Organisme d'assurance professionnelle :	AXA France
N° certificat :	DTI3473	Adresse assurance :	313 Terrasses de l'Arche 92727 NANTERRE CEDEX
Date d'obtention :	20/08/2018	N° de contrat d'assurance :	10158549604
Organisme certificateur		Date de validité :	31/12/2019

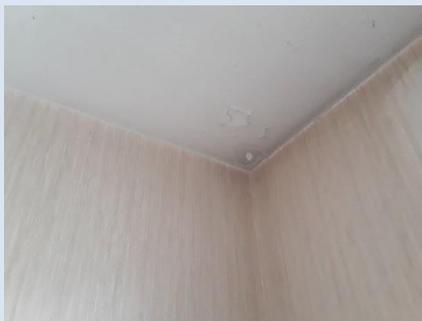
PRELEVEMENT : 81LAA0203P001			
NOM DU CLIENT	NUMERO DU DOSSIER		PIECE OU LOCAL
OPH77	81LAA0203 20/03/2019		Séjour / Salon (RC)
ELEMENT	DESCRIPTIF DU LABORATOIRE	DATE DE PRELEVEMENT	NOM DE L'OPERATEUR
Enduit / Peinture béton	Enduit plâtreux blanc en vrac + peinture non séparable	20/03/2019	DETOUL Julien
LOCALISATION		RESULTAT	
Plafond		Amiante non détecté

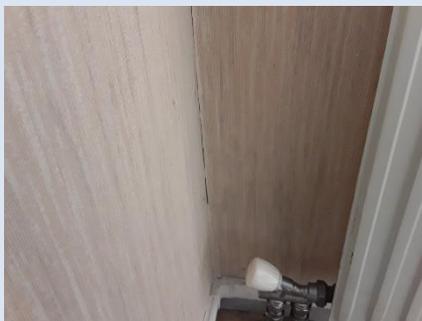
PRELEVEMENT : 81LAA0203P002			
NOM DU CLIENT	NUMERO DU DOSSIER		PIECE OU LOCAL
OPH77	81LAA0203 20/03/2019		Séjour / Salon (RC)
ELEMENT	DESCRIPTIF DU LABORATOIRE	DATE DE PRELEVEMENT	NOM DE L'OPERATEUR
Enduit / Peinture béton	Enduit plâtreux blanc en vrac + papier non séparable	20/03/2019	DETOUL Julien
LOCALISATION		RESULTAT	
Mur C		Amiante non détecté

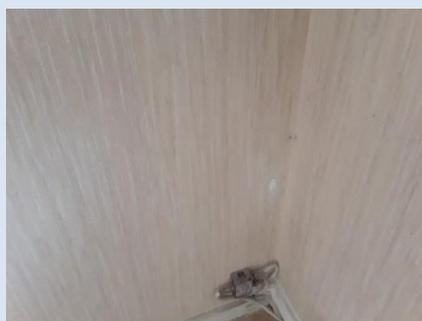
PRELEVEMENT : 81LAA0203P003			
NOM DU CLIENT	NUMERO DU DOSSIER	PIECE OU LOCAL	
OPH77	81LAA0203 20/03/2019	Séjour / Salon (RC)	
ELEMENT	DESCRIPTIF DU LABORATOIRE	DATE DE PRELEVEMENT	NOM DE L'OPERATEUR
Enduit / Peinture plaque de plâtre	Enduit plâtreux blanc en vrac + papier peint non séparable	20/03/2019	DETOUL Julien
LOCALISATION		RESULTAT	
Mur D		Amiante non détecté

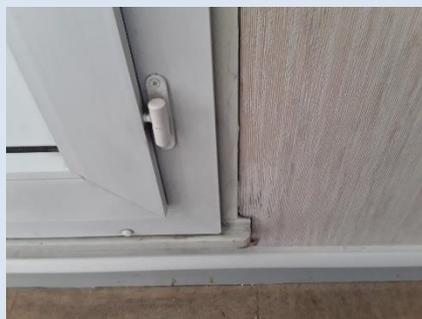
PRELEVEMENT : 81LAA0203P004			
NOM DU CLIENT	NUMERO DU DOSSIER	PIECE OU LOCAL	
OPH77	81LAA0203 20/03/2019	Séjour / Salon (RC)	
ELEMENT	DESCRIPTIF DU LABORATOIRE	DATE DE PRELEVEMENT	NOM DE L'OPERATEUR
Enduit / Peinture plaque de plâtre	Enduit plâtreux blanc en vrac + peinture en faible quantité non séparable + papier en faible quantité non séparable + matériau fibreux vert en faible quantité non séparable	20/03/2019	DETOUL Julien
LOCALISATION		RESULTAT	
Mur B		Amiante non détecté

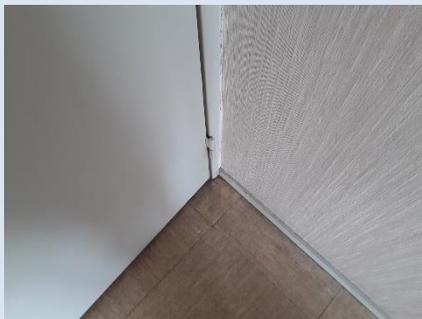
PRELEVEMENT : 81LAA0203P005			
NOM DU CLIENT	NUMERO DU DOSSIER	PIECE OU LOCAL	
OPH77	81LAA0203 20/03/2019	Séjour / Salon (RC)	
ELEMENT	DESCRIPTIF DU LABORATOIRE	DATE DE PRELEVEMENT	NOM DE L'OPERATEUR
Dalle de sol	Revêtement souple beige	20/03/2019	DETOUL Julien
LOCALISATION		RESULTAT	
Sol		Fr1:Amiante non détecté

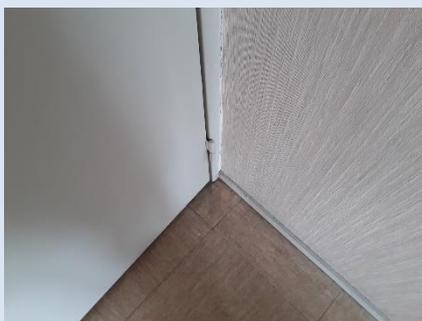
PRELEVEMENT : 81LAA0203P005			
NOM DU CLIENT	NUMERO DU DOSSIER	PIECE OU LOCAL	
OPH77	81LAA0203 20/03/2019	Séjour / Salon (RC)	
ELEMENT	DESCRIPTIF DU LABORATOIRE	DATE DE PRELEVEMENT	NOM DE L'OPERATEUR
Dalle de sol	Revêtement souple marron	20/03/2019	DETOUL Julien
LOCALISATION		RESULTAT	
Sol		Fr2:Amiante non détecté

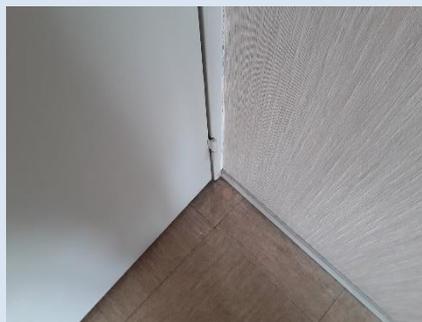
PRELEVEMENT : 81LAA0203P005			
NOM DU CLIENT	NUMERO DU DOSSIER	PIECE OU LOCAL	
OPH77	81LAA0203 20/03/2019	Séjour / Salon (RC)	
ELEMENT	DESCRIPTIF DU LABORATOIRE	DATE DE PRELEVEMENT	NOM DE L'OPERATEUR
Dalle de sol	Colle polymère jaune non séparable + colle polymère jaune non séparable + ragréage gris + sous couche de ragréage blanche non séparable + matériau gris en faible quantité non séparable	20/03/2019	DETOUL Julien
LOCALISATION		RESULTAT	
Sol		Fr3:Amiante non détecté

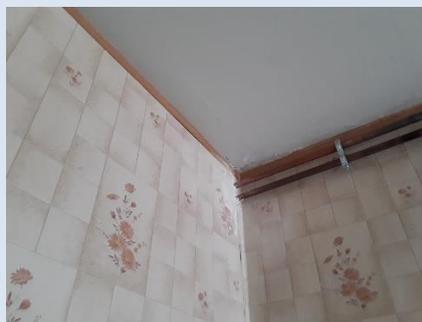
PRELEVEMENT : 81LAA0203P006			
NOM DU CLIENT	NUMERO DU DOSSIER	PIECE OU LOCAL	
OPH77	81LAA0203 20/03/2019	Cuisine (RC)	
ELEMENT	DESCRIPTIF DU LABORATOIRE	DATE DE PRELEVEMENT	NOM DE L'OPERATEUR
Enduit / Peinture béton	Enduit plâtreux blanc en vrac + peinture non séparable	20/03/2019	DETOUL Julien
LOCALISATION		RESULTAT	
Plafond		Amiante non détecté

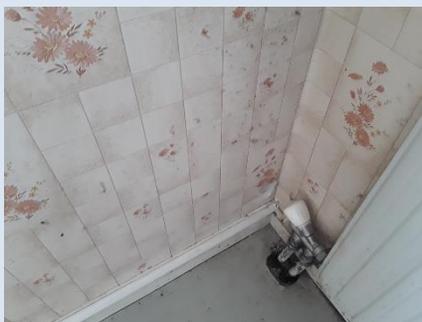
PRELEVEMENT : 81LAA0203P007

NOM DU CLIENT	NUMERO DU DOSSIER	PIECE OU LOCAL	
OPH77	81LAA0203 20/03/2019	Cuisine (RC)	
ELEMENT	DESCRIPTIF DU LABORATOIRE	DATE DE PRELEVEMENT	NOM DE L'OPERATEUR
Enduit / Calicot	Enduit plâtreux blanc en vrac + carton non séparable + papier peint non séparable	20/03/2019	DETOUL Julien
LOCALISATION		RESULTAT	
Mur D		Amiante non détecté

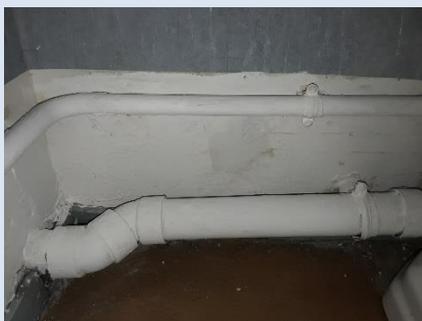
PRELEVEMENT : 81LAA0203P008

PIECE	ETAGE	ELEMENTS	DESCRIPTIF LABORATOIRE	REPERAGE	Echantillon	METHODE	ETAT	RESULTAT
Salle de Bains/WC	RC	Enduit / Peinture béton	Enduit beige en vrac non séparable + peinture + papier non séparable	Mur G	81LAA0203P008	RESULTAT ANALYSE	BON ETAT	Amiante détecté (Chrysotile)
Salle de Bains/WC	RC	Enduit / Peinture béton	Enduit beige en vrac non séparable + peinture + papier non séparable	Mur D	81LAA0203P008	ZPSO	BON ETAT	Amiante détecté (Chrysotile)
Salle de Bains/WC	RC	Enduit / Peinture béton	Enduit beige en vrac non séparable + peinture + papier non séparable	Mur G	81LAA0203P008	ZPSO	BON ETAT	Amiante détecté (Chrysotile)

NOM DU CLIENT	NUMERO DU DOSSIER	PIECE OU LOCAL	
OPH77	81LAA0203 20/03/2019	Salle de Bains/WC (RC)	
ELEMENT	DESCRIPTIF DU LABORATOIRE	DATE DE PRELEVEMENT	NOM DE L'OPERATEUR
Enduit / Peinture béton	Enduit beige en faible quantité en vrac non séparable + peinture + papier non séparable	20/03/2019	DETOUL Julien
LOCALISATION		RESULTAT	
Mur G		Amiante détecté (Chrysotile)

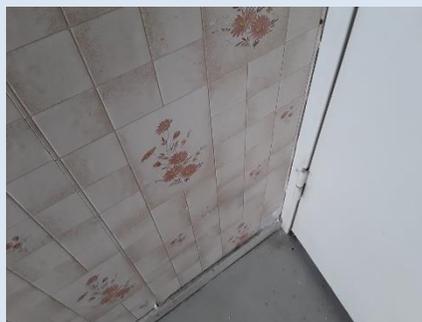
PRELEVEMENT : 81LAA0203P009			
NOM DU CLIENT	NUMERO DU DOSSIER	PIECE OU LOCAL	
OPH77	81LAA0203 20/03/2019	Cuisine (RC)	
ELEMENT	DESCRIPTIF DU LABORATOIRE	DATE DE PRELEVEMENT	NOM DE L'OPERATEUR
Enduit plaque de plâtre	Enduit plâtreux blanc en vrac + papier peint en vrac non séparable	20/03/2019	DETOUL Julien
LOCALISATION		RESULTAT	
Mur A		Amiante non détecté

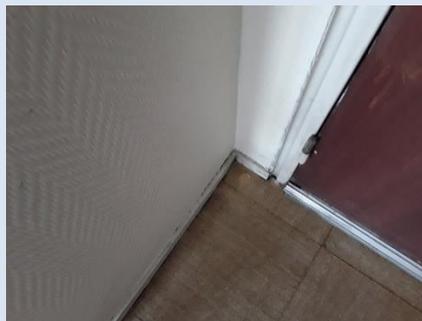
PRELEVEMENT : 81LAA0203P010			
NOM DU CLIENT	NUMERO DU DOSSIER	PIECE OU LOCAL	
OPH77	81LAA0203 20/03/2019	Entrée (RC)	
ELEMENT	DESCRIPTIF DU LABORATOIRE	DATE DE PRELEVEMENT	NOM DE L'OPERATEUR
Dalle de sol	Revêtement souple beige	20/03/2019	DETOUL Julien
LOCALISATION		RESULTAT	
Sol		Fr1:Amiante non détecté

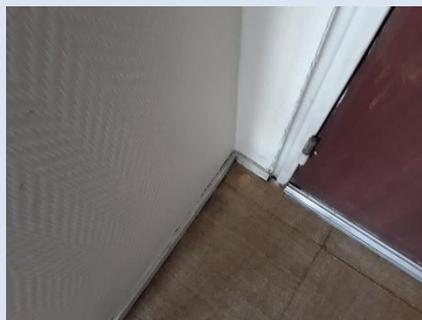
PRELEVEMENT : 81LAA0203P010			
NOM DU CLIENT	NUMERO DU DOSSIER	PIECE OU LOCAL	
OPH77	81LAA0203 20/03/2019	Entrée (RC)	
ELEMENT	DESCRIPTIF DU LABORATOIRE	DATE DE PRELEVEMENT	NOM DE L'OPERATEUR
Dalle de sol	Colle polymère jaune en faible quantité non séparable + ragréage gris en faible quantité non séparable + sous couche de ragréage blanche en faible quantité non séparable	20/03/2019	DETOUL Julien
LOCALISATION		RESULTAT	
Sol		Fr2:Amiante non détecté
