Rapport de mission de repérage des matériaux et produits contenant de l'amiante avant réalisation de travaux

Norme NF X 46-020 V .2017

1 PLACE DU FRONT POPULAIRE

LOGEMENT 4
77186 NOISIEL

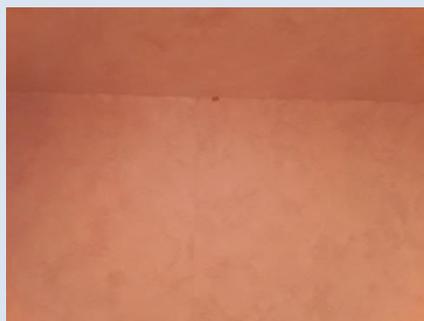
PRELEVEMENT : 81LAA0404P001			
NOM DU CLIENT	NUMERO DU DOSSIER		PIECE OU LOCAL
OPH77	81LAA0404 28/06/2019		WC (R+4)
ELEMENT	DESCRIPTIF DU LABORATOIRE	DATE DE PRELEVEMENT	NOM DE L'OPERATEUR
Béton	Matériau beige en vrac non séparable + papier peint non séparable	28/06/2019	LEITE LOPES Alain
LOCALISATION		RESULTAT	
Mur B		Amiante détecté (Chrysotile)

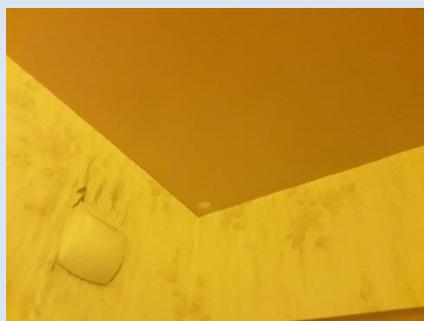
PRELEVEMENT : 81LAA0404P002			
NOM DU CLIENT	NUMERO DU DOSSIER		PIECE OU LOCAL
OPH77	81LAA0404 28/06/2019		Salle de bains (R+4)
ELEMENT	DESCRIPTIF DU LABORATOIRE	DATE DE PRELEVEMENT	NOM DE L'OPERATEUR
Enduit / Peinture béton	Enduit plâtreux blanc en vrac non séparable + peinture non séparable	28/06/2019	LEITE LOPES Alain
LOCALISATION		RESULTAT	
Plafond		Amiante détecté (Chrysotile)

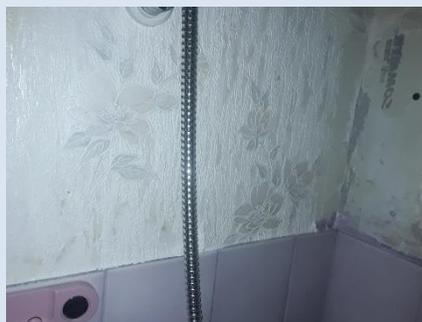
PRELEVEMENT : 81LAA0404P003			
NOM DU CLIENT	NUMERO DU DOSSIER	PIECE OU LOCAL	
OPH77	81LAA0404 28/06/2019	Salle de bains (R+4)	
ELEMENT	DESCRIPTIF DU LABORATOIRE	DATE DE PRELEVEMENT	NOM DE L'OPERATEUR
Enduit	Enduit plâtreux blanc en vrac non séparable + peinture non séparable	28/06/2019	LEITE LOPES Alain
LOCALISATION		RESULTAT	
Mur D		Amiante non détecté

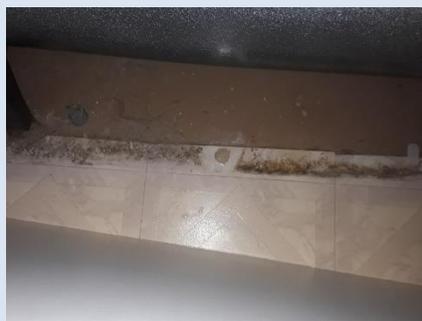
PRELEVEMENT : 81LAA0404P004			
NOM DU CLIENT	NUMERO DU DOSSIER	PIECE OU LOCAL	
OPH77	81LAA0404 28/06/2019	Salle de bains (R+4)	
ELEMENT	DESCRIPTIF DU LABORATOIRE	DATE DE PRELEVEMENT	NOM DE L'OPERATEUR
Dalle de sol	Revêtement souple beige + colle polymère jaune non séparable	28/06/2019	LEITE LOPES Alain
LOCALISATION		RESULTAT	
Sol		Fr1:Amiante non détecté

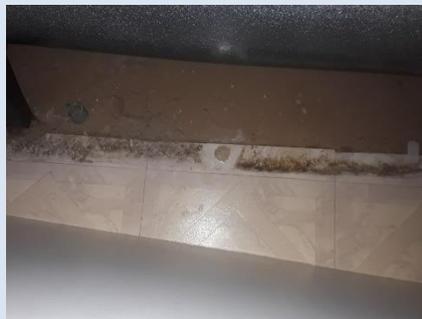
PRELEVEMENT : 81LAA0404P004			
NOM DU CLIENT	NUMERO DU DOSSIER		PIECE OU LOCAL
OPH77	81LAA0404 28/06/2019		Salle de bains (R+4)
ELEMENT	DESCRIPTIF DU LABORATOIRE	DATE DE PRELEVEMENT	NOM DE L'OPERATEUR
Dalle de sol	Revêtement souple gris	28/06/2019	LEITE LOPES Alain
LOCALISATION		RESULTAT	
Sol		Fr2:Amiante non détecté

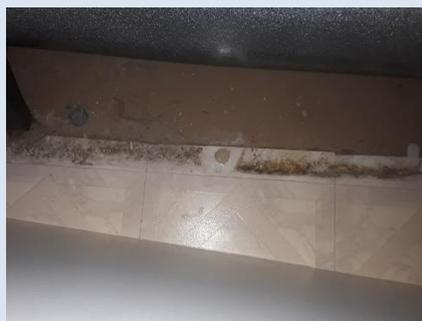
PRELEVEMENT : 81LAA0404P004			
NOM DU CLIENT	NUMERO DU DOSSIER		PIECE OU LOCAL
OPH77	81LAA0404 28/06/2019		Salle de bains (R+4)
ELEMENT	DESCRIPTIF DU LABORATOIRE	DATE DE PRELEVEMENT	NOM DE L'OPERATEUR
Dalle de sol	Colle polymère jaune non séparable + ragréage gris	28/06/2019	LEITE LOPES Alain
LOCALISATION		RESULTAT	
Sol		Fr3:Amiante non détecté

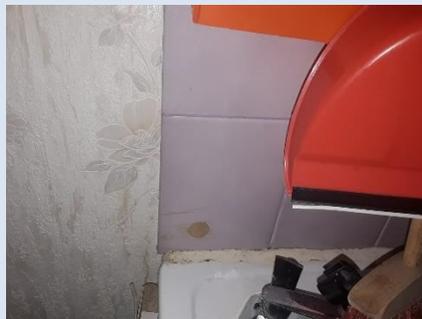
PRELEVEMENT : 81LAA0404P005			
NOM DU CLIENT	NUMERO DU DOSSIER		PIECE OU LOCAL
OPH77	81LAA0404 28/06/2019		Salle de bains (R+4)
ELEMENT	DESCRIPTIF DU LABORATOIRE	DATE DE PRELEVEMENT	NOM DE L'OPERATEUR
Faïence 1	Colle beige avec poussières	28/06/2019	LEITE LOPES Alain
LOCALISATION		RESULTAT	
Mur D		Fr1:Amiante non détecté

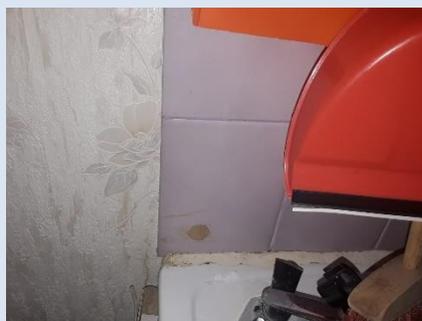
PRELEVEMENT : 81LAA0404P005			
NOM DU CLIENT	NUMERO DU DOSSIER		PIECE OU LOCAL
OPH77	81LAA0404 28/06/2019		Salle de bains (R+4)
ELEMENT	DESCRIPTIF DU LABORATOIRE	DATE DE PRELEVEMENT	NOM DE L'OPERATEUR
Faïence 1	Carrelage	28/06/2019	LEITE LOPES Alain
LOCALISATION		RESULTAT	
Mur D		Fr2:Amiante non détecté

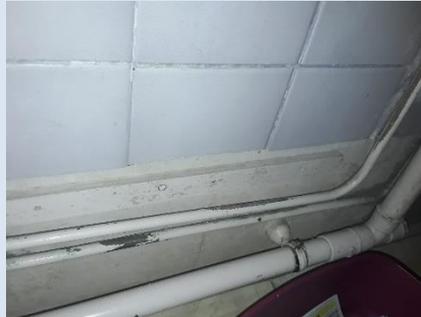
PRELEVEMENT : 81LAA0404P006			
NOM DU CLIENT	NUMERO DU DOSSIER		PIECE OU LOCAL
OPH77	81LAA0404 28/06/2019		Salle de bains (R+4)
ELEMENT	DESCRIPTIF DU LABORATOIRE	DATE DE PRELEVEMENT	NOM DE L'OPERATEUR
Peinture	Peinture en vrac	28/06/2019	LEITE LOPES Alain
LOCALISATION		RESULTAT	
Réseaux de distribution		Amiante non détecté	
EMPLACEMENT
