## Rapport de mission de repérage des matériaux et produits contenant de l'amiante avant réalisation de travaux

1 PLACE DU FRONT POPULAIRE LGT 1

77186 NOISIEL

RAPPORT N° :	81LAA0501	Laboratoire d'Analyses :	ITGA
Repérage réalisé le :	08/02/2018	Adresse laboratoire :	3 RUE ARMAND HERPIN LACROIX - CS 46537 35065 RENNES CEDEX
Accompagnateur :		Numéro d'accréditation :	1-5967
Par :	Mickaël JULIEN	Organisme d'assurance professionnelle :	ALLIANZ
N° certificat :	CPDI 4129	Adresse assurance :	Direction Opérations Entreprises 5C Esplanade Charles de Gaulle 33081 BORDEAUX CEDEX
Date d'obtention :	01/01/2017	N° de contrat d'assurance :	55832566
Organisme certificateur	I.CERT Parc Edonia - Bâtiment G - Rue de la Terre Victoria - 35760 SAINT-GREGOIRE	Date de validité :	31/12/2018

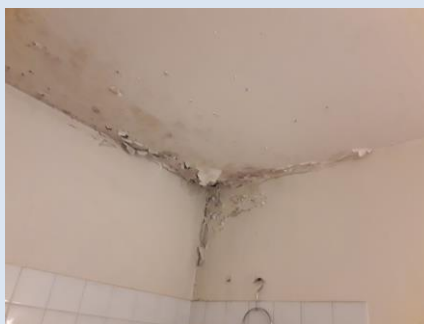
PRELEVEMENT : 81LAA0501P001			
NOM DU CLIENT	NUMERO DU DOSSIER		PIECE OU LOCAL
OPH77	81LAA0501 08/02/2018		Salle de bains
ELEMENT	DESCRIPTIF DU LABORATOIRE	DATE DE PRELEVEMENT	NOM DE L'OPERATEUR
Enduit béton	Enduit plâtreux blanc en vrac non séparable + peinture non séparable	08/02/2018	JULIEN Mickaël
LOCALISATION		RESULTAT	
Plafond		Présence de fibres d'amiante (*)

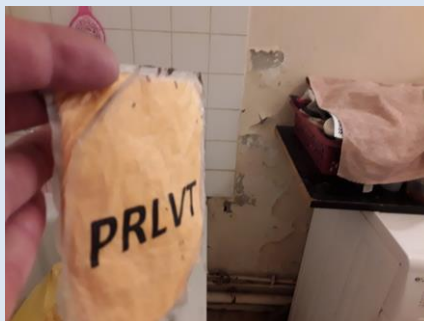
PRELEVEMENT : 81LAA0501P002			
NOM DU CLIENT	NUMERO DU DOSSIER		PIECE OU LOCAL
OPH77	81LAA0501 08/02/2018		Salle de bains
ELEMENT	DESCRIPTIF DU LABORATOIRE	DATE DE PRELEVEMENT	NOM DE L'OPERATEUR
Enduit béton	Enduit plâtreux blanc en vrac non séparable + peinture non séparable	08/02/2018	JULIEN Mickaël
LOCALISATION		RESULTAT	
Mur B		Amiante détecté (Chrysotile)

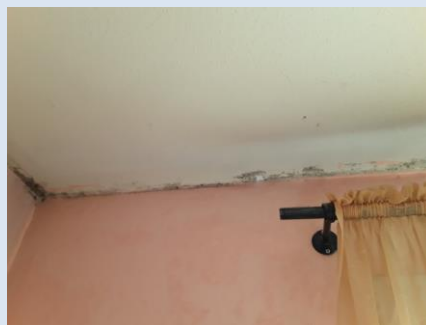
PRELEVEMENT : 81LAA0501P003			
NOM DU CLIENT	NUMERO DU DOSSIER	PIECE OU LOCAL	
OPH77	81LAA0501 08/02/2018	Chambre 2	
ELEMENT	DESCRIPTIF DU LABORATOIRE	DATE DE PRELEVEMENT	NOM DE L'OPERATEUR
Enduit béton	Enduit plâtreux blanc en vrac avec poussières non séparable + peinture non séparable	08/02/2018	JULIEN Mickaël
LOCALISATION		RESULTAT	
Plafond		Amiante non détecté

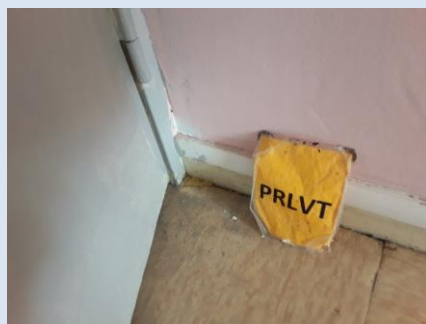
PRELEVEMENT : 81LAA0501P004			
NOM DU CLIENT	NUMERO DU DOSSIER	PIECE OU LOCAL	
OPH77	81LAA0501 08/02/2018	Chambre 2	
ELEMENT	DESCRIPTIF DU LABORATOIRE	DATE DE PRELEVEMENT	NOM DE L'OPERATEUR
Enduit béton	Enduit beige en vrac + peinture avec poussières non séparable	08/02/2018	JULIEN Mickaël
LOCALISATION		RESULTAT	
Mur A		Amiante détecté (Chrysotile)

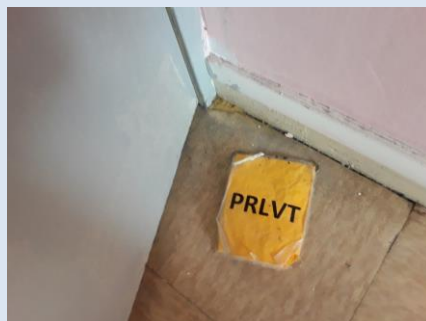
**PRELEVEMENT : 81LAA0501P005**

NOM DU CLIENT	NUMERO DU DOSSIER	PIECE OU LOCAL	
OPH77	81LAA0501 08/02/2018	Chambre 2	
ELEMENT	DESCRIPTIF DU LABORATOIRE	DATE DE PRELEVEMENT	NOM DE L'OPERATEUR
Dalle de sol	Revêtement souple beige	08/02/2018	JULIEN Mickaël
LOCALISATION		RESULTAT	
Sol		Fr1:Amiante non détecté

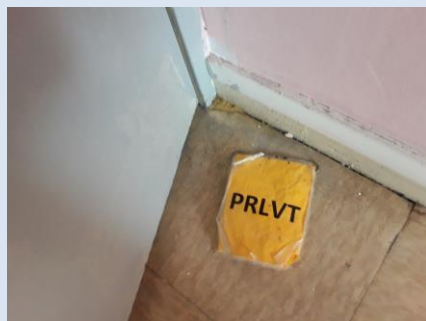
**PRELEVEMENT : 81LAA0501P005**

NOM DU CLIENT	NUMERO DU DOSSIER	PIECE OU LOCAL	
OPH77	81LAA0501 08/02/2018	Chambre 2	
ELEMENT	DESCRIPTIF DU LABORATOIRE	DATE DE PRELEVEMENT	NOM DE L'OPERATEUR
Dalle de sol	Colle polymère jaune avec poussières non séparable + ragréage gris en vrac + sous couche de ragréage blanche en faible quantité en vrac non séparable + peintures multiples avec poussières non séparable	08/02/2018	JULIEN Mickaël
LOCALISATION		RESULTAT	
Sol		Fr2:Amiante détecté (Chrysotile)

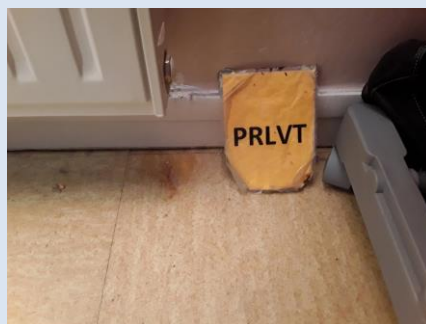
PRELEVEMENT : 81LAA0501P006			
NOM DU CLIENT	NUMERO DU DOSSIER	PIECE OU LOCAL	
OPH77	81LAA0501 08/02/2018	Chambre 1	
ELEMENT	DESCRIPTIF DU LABORATOIRE	DATE DE PRELEVEMENT	NOM DE L'OPERATEUR
Enduit plaque de plâtre	Enduit plâtreux blanc + carton non séparable + peinture non séparable + papier peint non séparable	08/02/2018	JULIEN Mickaël
LOCALISATION		RESULTAT	
Mur B		Amiante non détecté

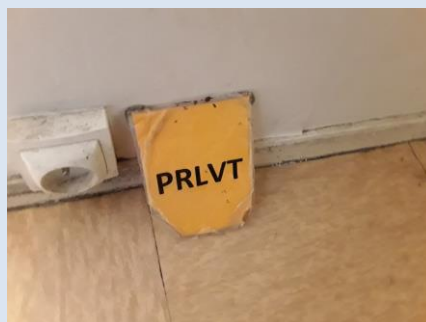
PRELEVEMENT : 81LAA0501P007			
NOM DU CLIENT	NUMERO DU DOSSIER	PIECE OU LOCAL	
OPH77	81LAA0501 08/02/2018	Entrée	
ELEMENT	DESCRIPTIF DU LABORATOIRE	DATE DE PRELEVEMENT	NOM DE L'OPERATEUR
Enduit	Enduit plâtreux blanc en vrac + peinture non séparable	08/02/2018	JULIEN Mickaël
LOCALISATION		RESULTAT	
Mur B		Amiante détecté (Chrysotile)

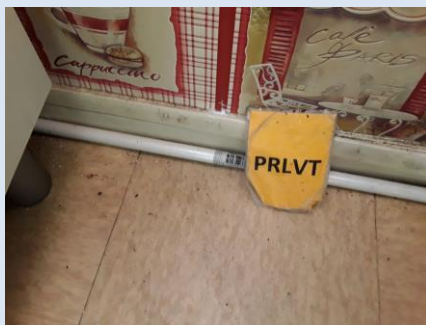
PRELEVEMENT : 81LAA0501P008

NOM DU CLIENT	NUMERO DU DOSSIER	PIECE OU LOCAL	
OPH77	81LAA0501 08/02/2018	Cuisine	
ELEMENT	DESCRIPTIF DU LABORATOIRE	DATE DE PRELEVEMENT	NOM DE L'OPERATEUR
Enduit plaque de plâtre	Enduit plâtreux blanc en vrac + carton non séparable + peintures multiples non séparable	08/02/2018	JULIEN Mickaël
LOCALISATION		RESULTAT	
Mur B		Amiante non détecté

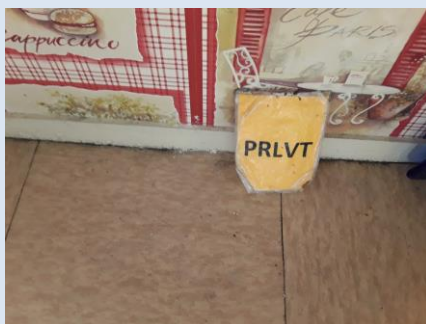
PRELEVEMENT : 81LAA0501P009

NOM DU CLIENT	NUMERO DU DOSSIER	PIECE OU LOCAL	
OPH77	81LAA0501 08/02/2018	Cuisine	
ELEMENT	DESCRIPTIF DU LABORATOIRE	DATE DE PRELEVEMENT	NOM DE L'OPERATEUR
Enduit	Enduit plâtreux blanc en vrac + peinture non séparable	08/02/2018	JULIEN Mickaël
LOCALISATION		RESULTAT	
Mur A		Amiante non détecté

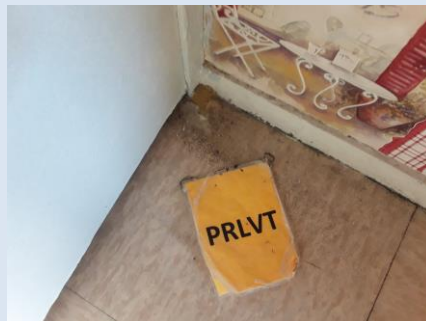
PRELEVEMENT : 81LAA0501P010			
NOM DU CLIENT	NUMERO DU DOSSIER	PIECE OU LOCAL	
OPH77	81LAA0501 08/02/2018	Cuisine	
ELEMENT	DESCRIPTIF DU LABORATOIRE	DATE DE PRELEVEMENT	NOM DE L'OPERATEUR
Dalle de sol	Revêtement souple beige	08/02/2018	JULIEN Mickaël
LOCALISATION		RESULTAT	
Sol		Fr1:Amiante non détecté

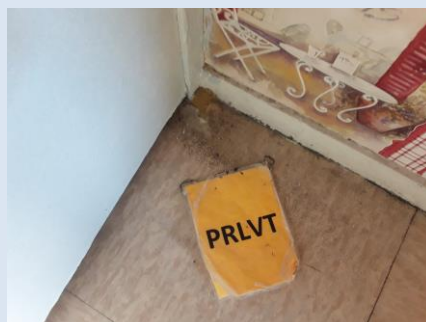
PRELEVEMENT : 81LAA0501P010			
NOM DU CLIENT	NUMERO DU DOSSIER	PIECE OU LOCAL	
OPH77	81LAA0501 08/02/2018	Cuisine	
ELEMENT	DESCRIPTIF DU LABORATOIRE	DATE DE PRELEVEMENT	NOM DE L'OPERATEUR
Dalle de sol	Colle polymère jaune avec poussières non séparable + ragréage gris en faible quantité non séparable + peinture avec poussières non séparable	08/02/2018	JULIEN Mickaël
LOCALISATION		RESULTAT	
Sol		Fr2:Amiante détecté (Chrysotile)
